**SCHEDA VALUTAZIONE GTS  
MESSA IN SICUREZZA TEMPORANEA POST-SISMA DI MANUFATTI EDILIZI**

CCR n. \_\_\_\_\_ Incarico n. \_\_\_\_\_ del \_\_\_\_\_ Scheda n° **06** del **03/06/2019**

**Libertino- Foglio 39:**

**1. PARTICELLA 177**

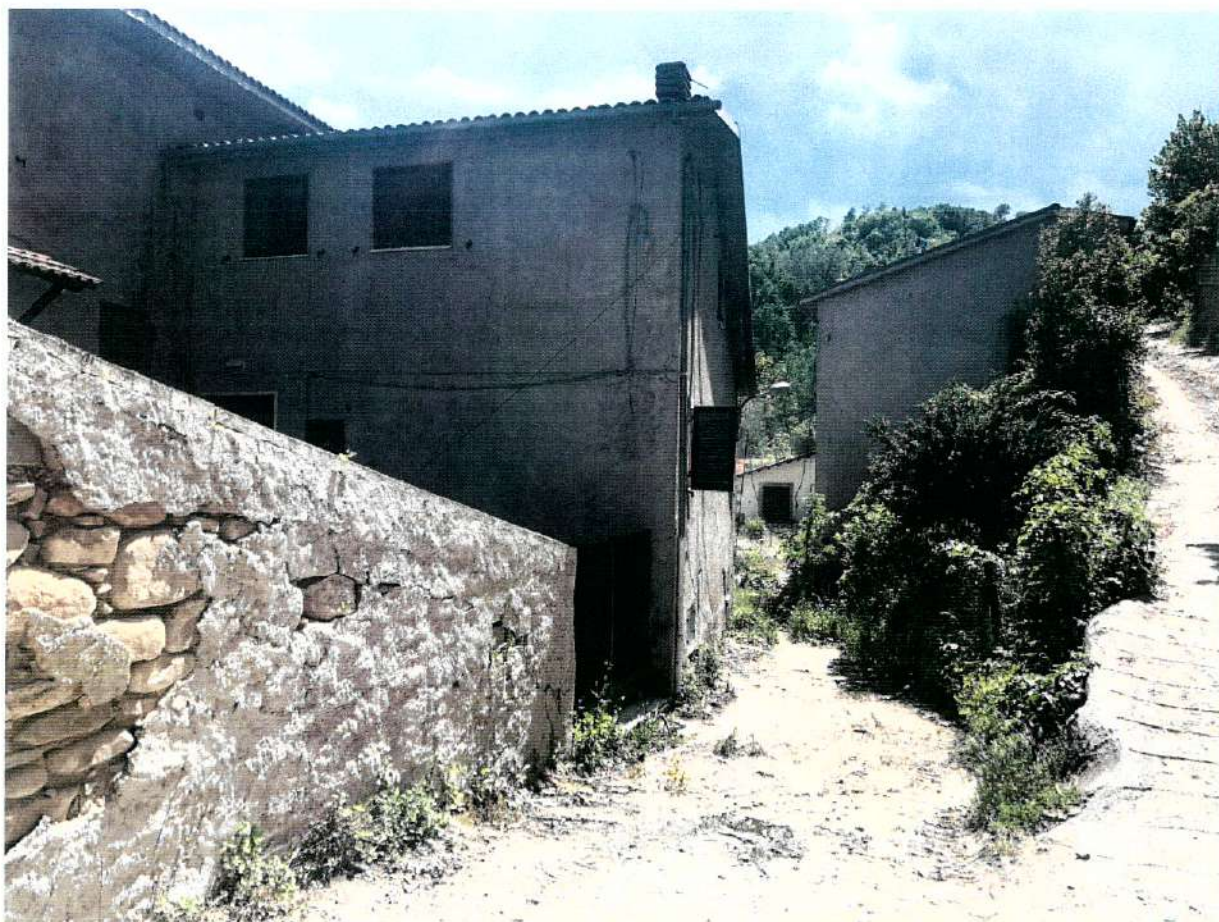
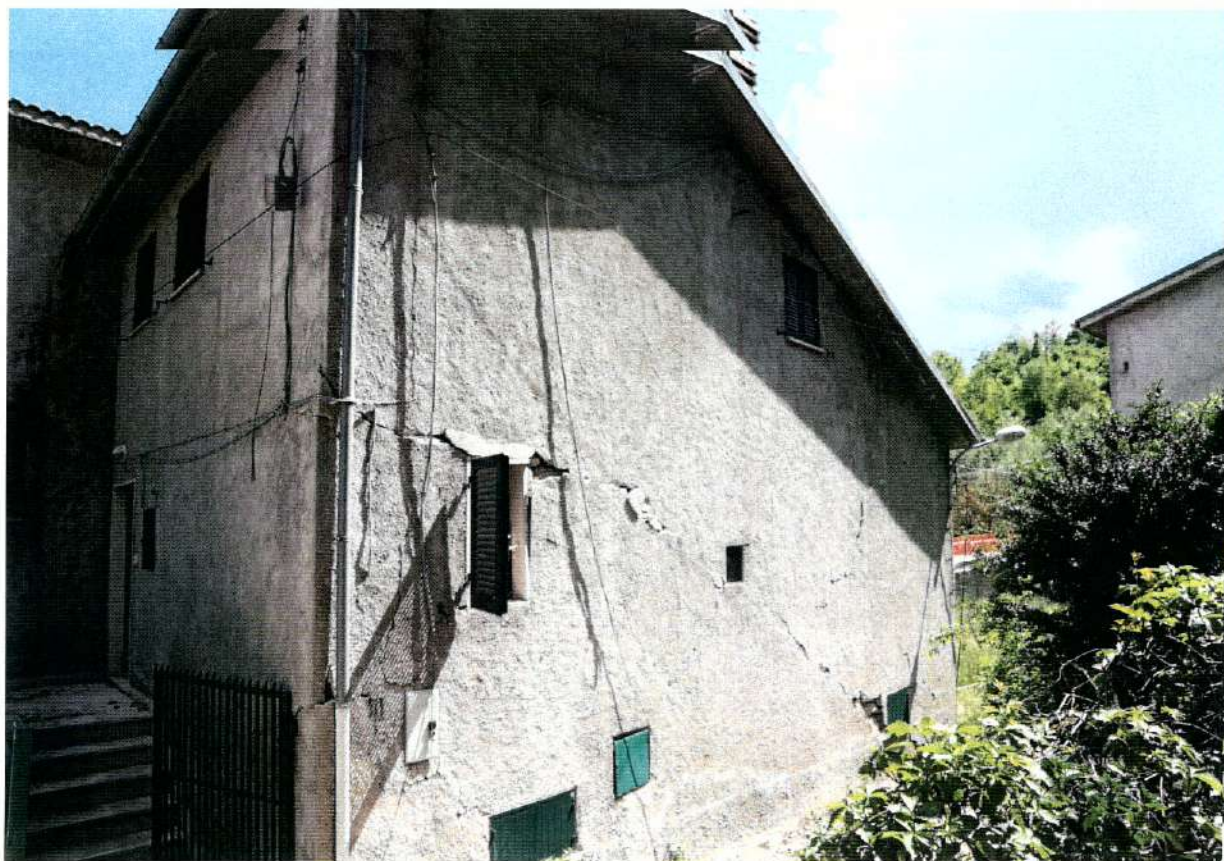
FOTO -1- (P.lla 177 parte)

La porzione di edificio incombente su pubblica (parte Nord-Ovest) presenta un esteso quadro fessurativo, un'espressione di lesioni per trazione diagonale che investono l'intera parete lunga confinante con la pubblica via per l'intera altezza del macroelemento con evidente dislocazione ed ampiezza delle fessure; come possibile notare dal materiale fotografico allegato, si evince la presenza di meccanismi fuori dal piano concentrati nei due cantonali con inizio di espulsione di materiale.

Visto l'alto grado di compromissione strutturale dell'edificio e la sua incombenza diretta su pubblica via, al fine di salvaguardare la pubblica incolumità, il presente G.T.S. propone la demolizione e rimozione macerie dell'edificio identificato catastalmente al Foglio 39 Particella 177, per la porzione incombente su pubblica via fino al primo maschio murario parallelo alla pubblica via come indicato dalla mappa catastale allegata.
