COMUNE di ACCUMOLI

Ordinanza n. 237 del 03/10/2018

| OGGETTO | ORDINANZA DI DEMOLIZIONE IMMOBILE UBICATO IN ACCUMOLI - FRAZIONE FONTE DEL CAMPO E RIMOZIONE MACERIE. IDENTIFICAZIONE CATASTALE: FOGLIO 40 MAPPALE 712 Proprietà: FOGLIO 40 MAPPALE 712 <ul style="list-style-type: none">- Sub. 2: VOLPETTI Mario- Sub. 3: VOLPETTI Mario |

VERBALE DI SOPRALLUOGO TECNICO Frazione Fonte del Campo

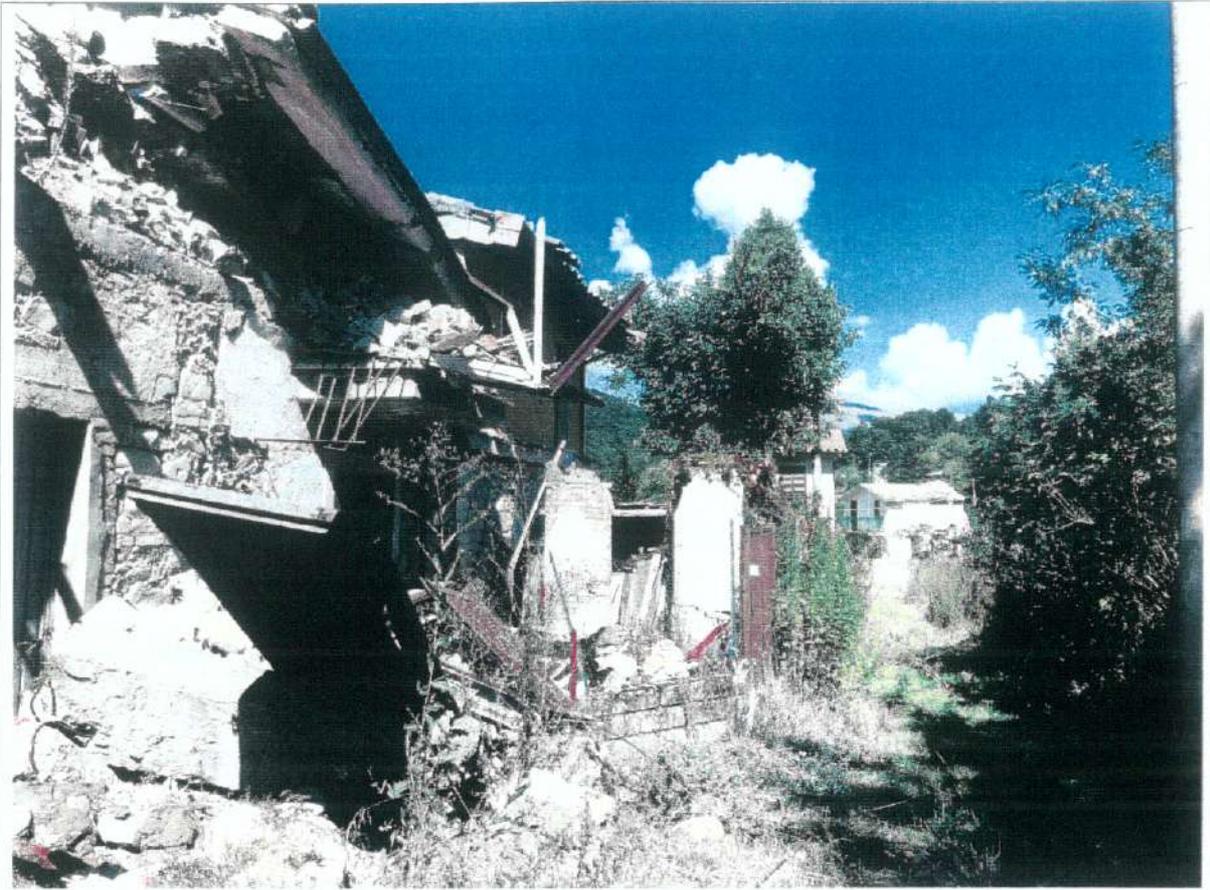
FOTO -1-

1. AGGREGATO MAPP. 712-671 (foto 1-2)

Aggregato costituito da due fabbricati contigui che si sviluppano su due piani. Il primo identificato catastalmente con il mappale 712 è realizzato in muratura di pietrame e risulta quasi completamente crollato. Da completare la demolizione e la rimozione delle macerie per messa in sicurezza della adiacente pubblica via.

Il secondo corpo di fabbrica è identificato catastalmente con il mappale 671. Il piano terra è realizzato con una muratura composta da blocchi di cemento non intonacata. il piano primo risulta invece formato da una muratura composta da blocchi di laterizio forato con finitura ad intonaco. Le murature presentano gravi lesioni che hanno compromesso la loro capacità portante manifestando il rischio di un crollo imminente. Considerando l'adiacenza con la pubblica via si ravvisa la necessità di procedere a demolizione.

La demolizione del fabbricato sopra descritto, censito al N.C.E.U. al **Foglio 40 Mappale 712**, di proprietà di:
