## Ordinanza n. 25 del 19/01/2018

<b>OGGETTO</b>	<b>Demolizione immobile ubicato in ACCUMOLI CAPOLUOGO e rimozione macerie. Identificazione catastale: Foglio 39 Mappale 320. Proprietà: AMBROSI SACCONI Corrado AMBROSI SACCONI Valentina NICOTRA Anna Maria</b>
----------------	--

RELAZIONE TECNICA ALLEGATA AL VERBALE GTS CON TECNICI MIBACT DEL 27 NOVEMBRE 2017  
ACCUMOLI CAPOLUOGO FG.39 ALLEGATO A

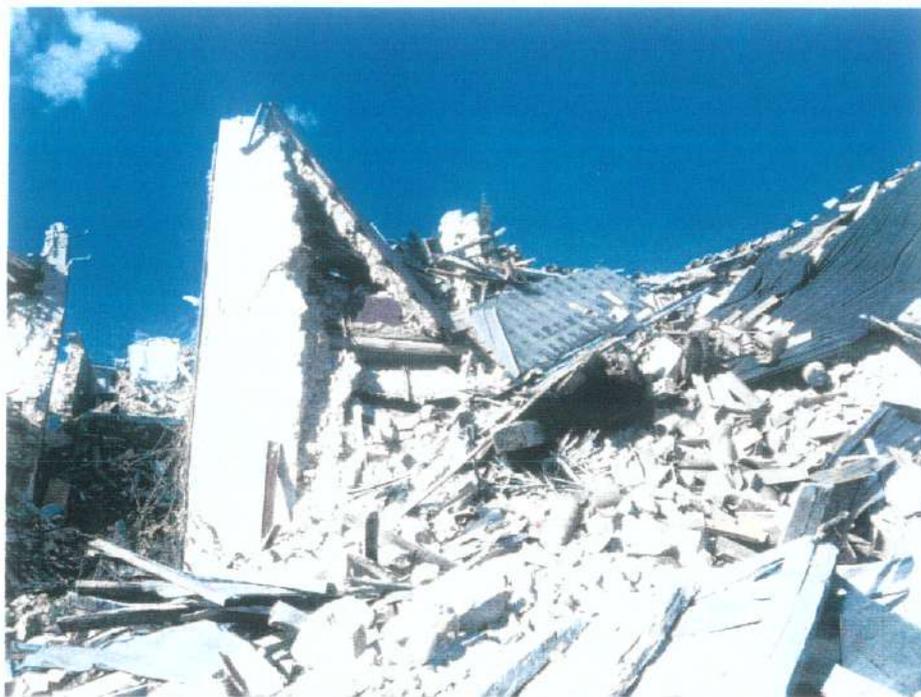
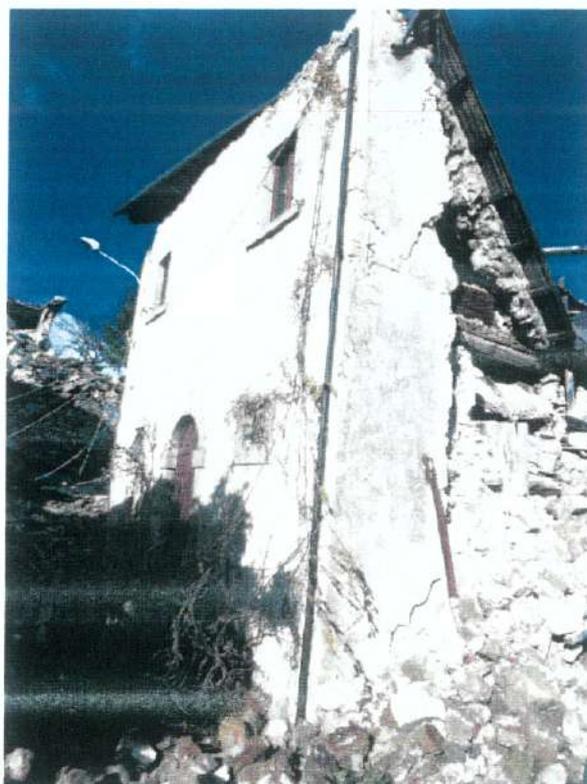
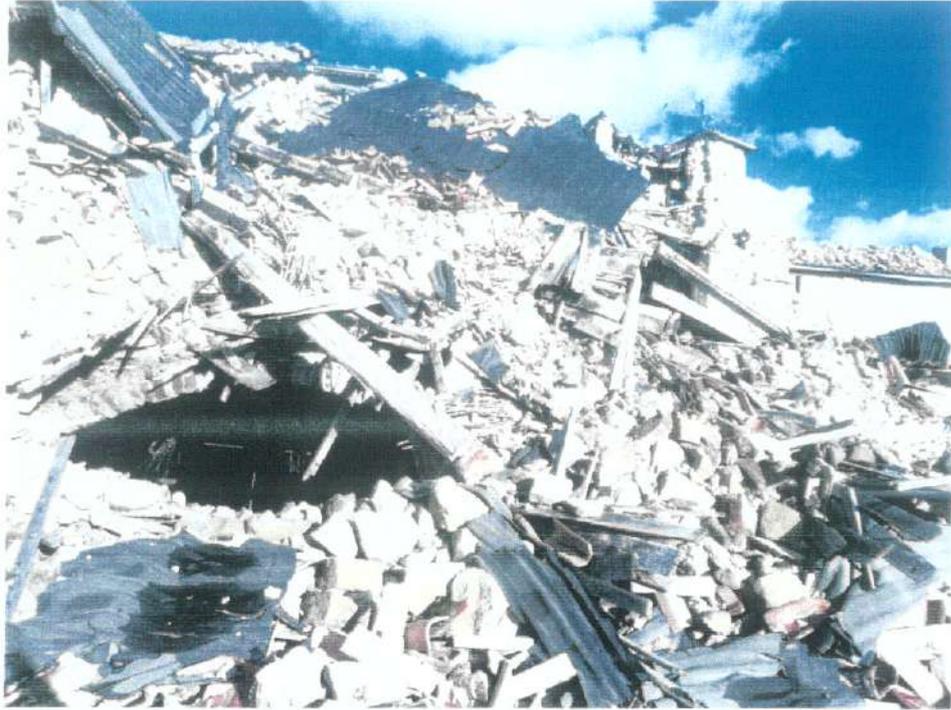
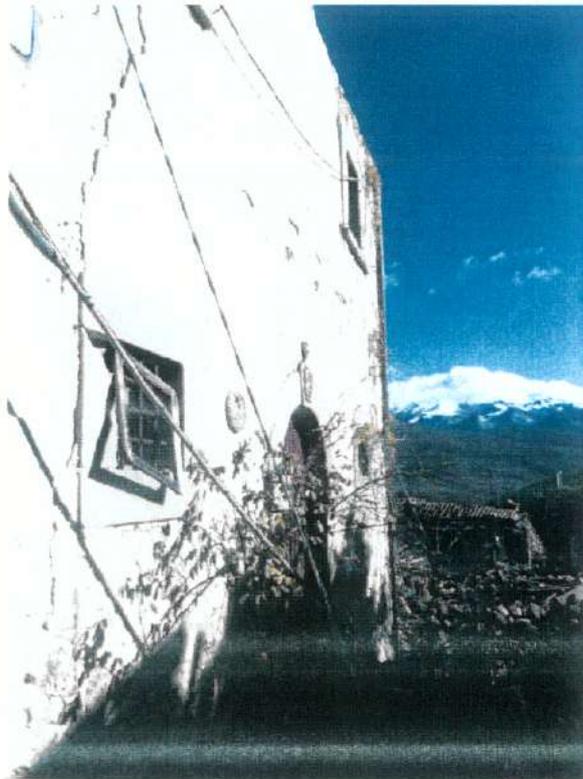
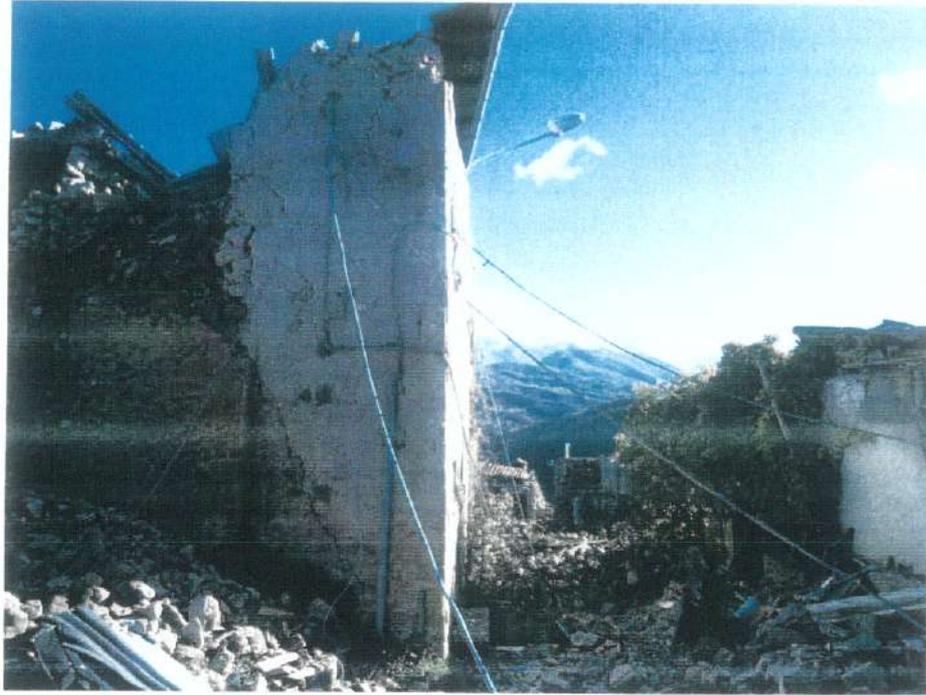
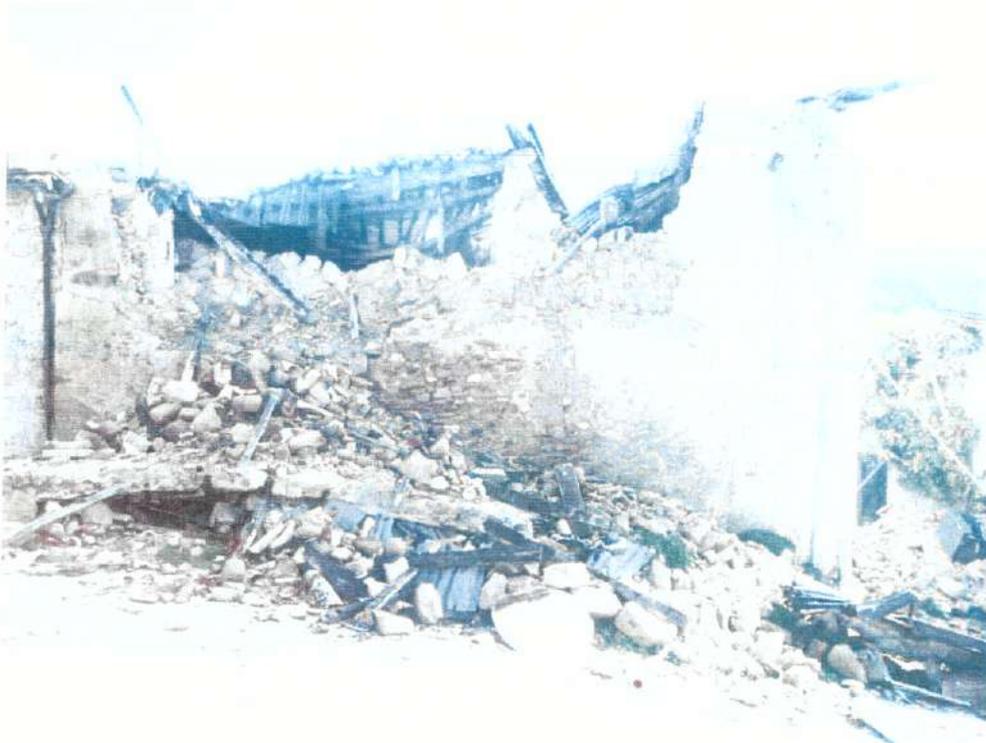
Palazzo Sacconi part.320

L'edificio, in antica muratura con solaio in legno, risulta parzialmente crollato su tre lati e presenta sulla facciata d'ingresso di via Adua n.8 un portale e quattro finestre delimitate con conci squadrate per i quali si chiede il recupero mediante smontaggio controllato durante la fase di completa demolizione del fabbricato. Il tutto dovrà essere eseguito sotto la sorveglianza del personale MIBACT, così da garantire anche il possibile recupero di eventuali ulteriori elementi significativi.

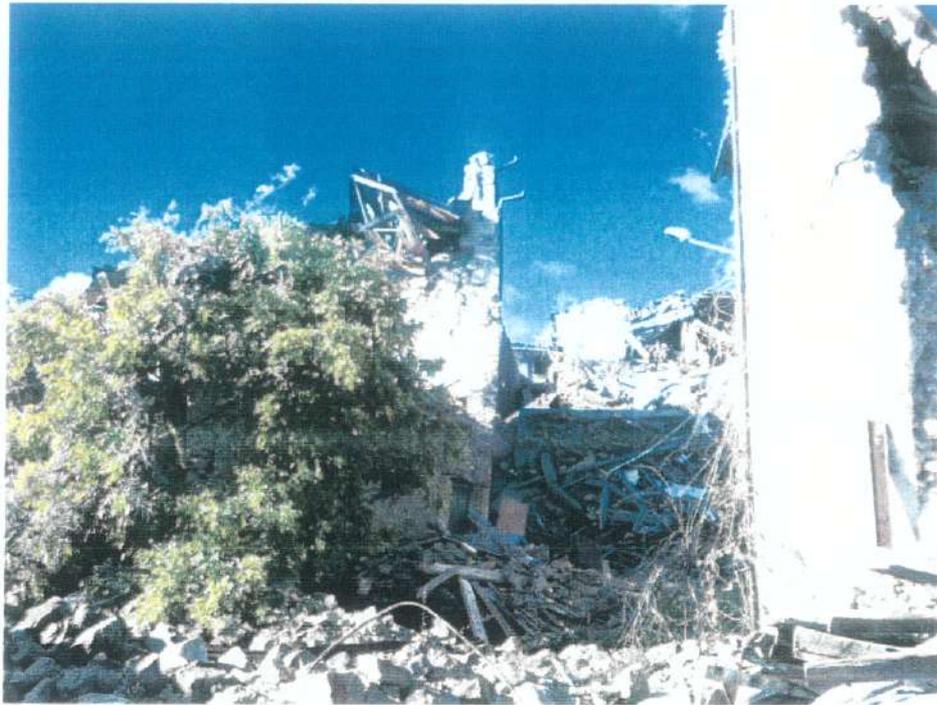
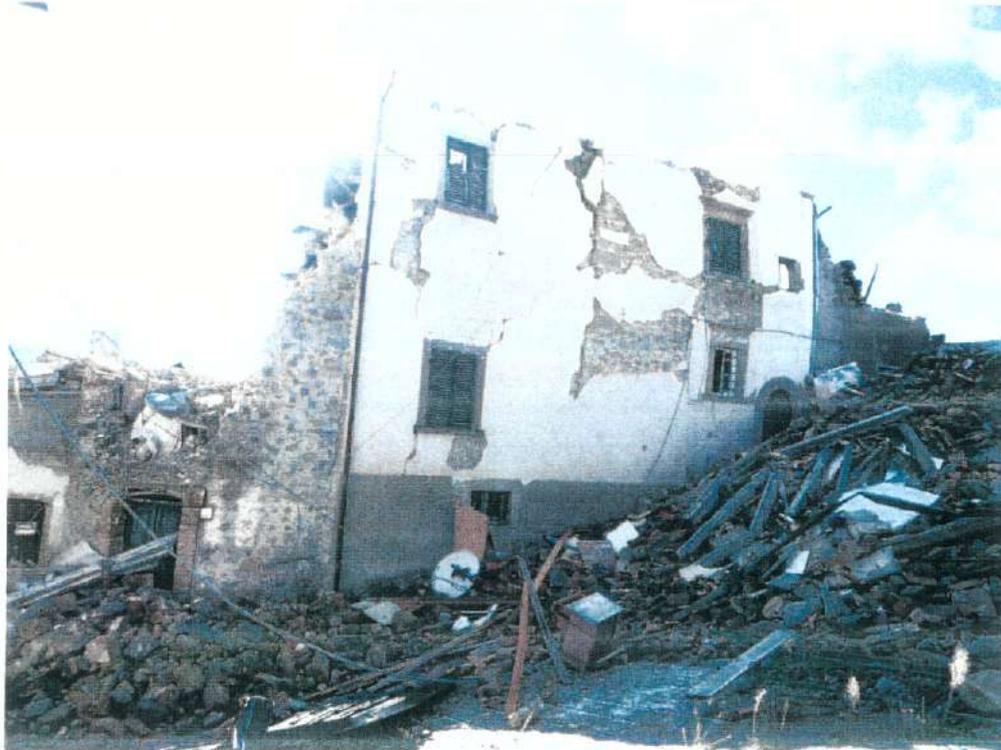
Palazzo part.316

L'edificio, quasi completamente crollato, presenta sulla facciata est, in precarie condizioni di stabilità e con un quadro fessurativo rilevante, un portale particolarmente lavorato, quattro finestre delimitate con conci squadrate ed una piattabanda posizionata sopra la finestra al piano superiore in corrispondenza del portale, per i quali si chiede il recupero mediante smontaggio controllato durante la fase di completa demolizione del fabbricato. Il tutto dovrà essere eseguito sotto la sorveglianza del personale MIBACT, così da garantire anche il possibile recupero di eventuali ulteriori elementi significativi.

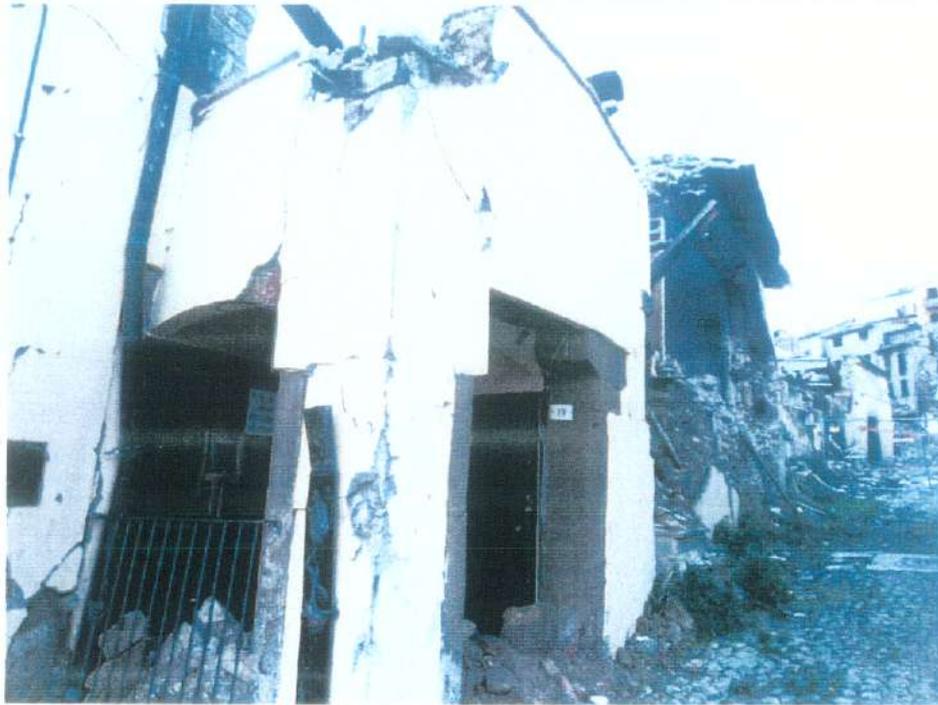
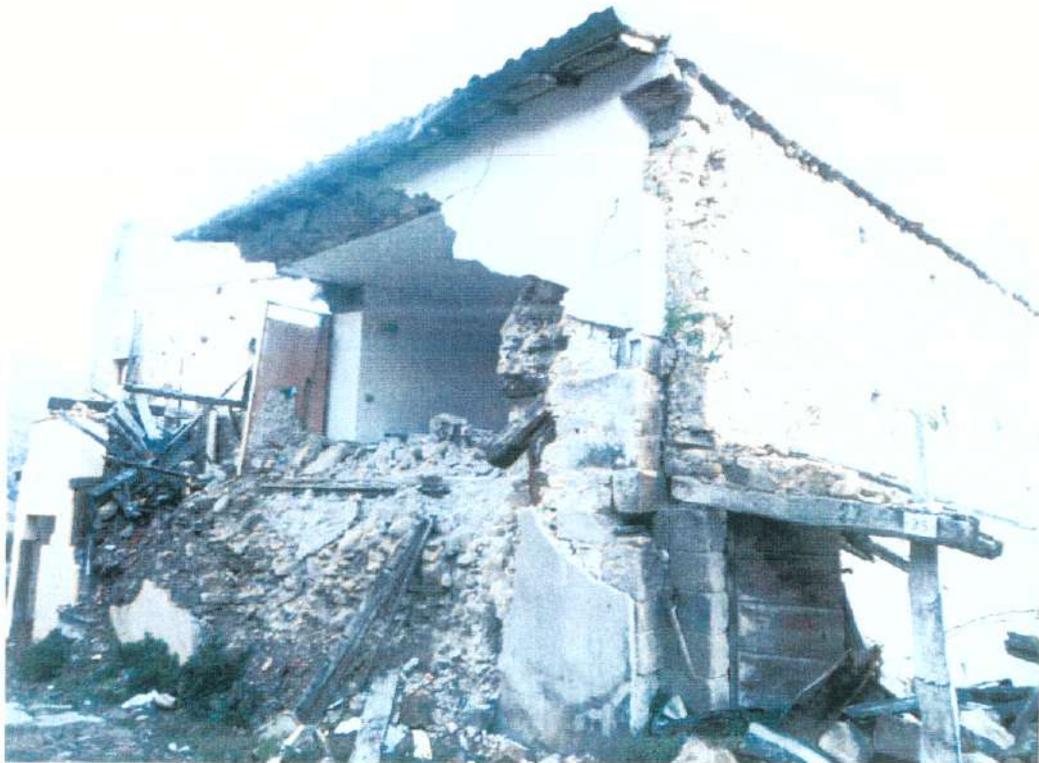
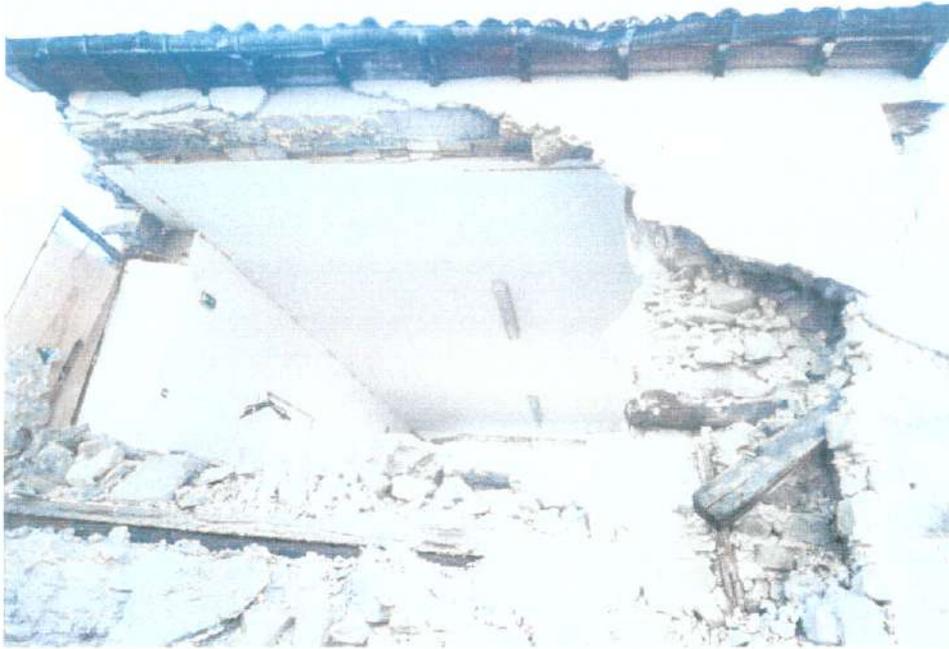
Part. 393 (ex Convento)

Il fabbricato, già parzialmente crollato nella facciata lungo via Roma e nella facciata ad essa opposta, dovrà essere completamente demolito in modo controllato ponendo particolare attenzione per la parete in adiacenza alla Chiesa della Misericordia. Il tutto dovrà essere eseguito sotto la sorveglianza del personale MIBACT, così da garantire anche il possibile recupero di eventuali elementi significativi, al momento non individuati.

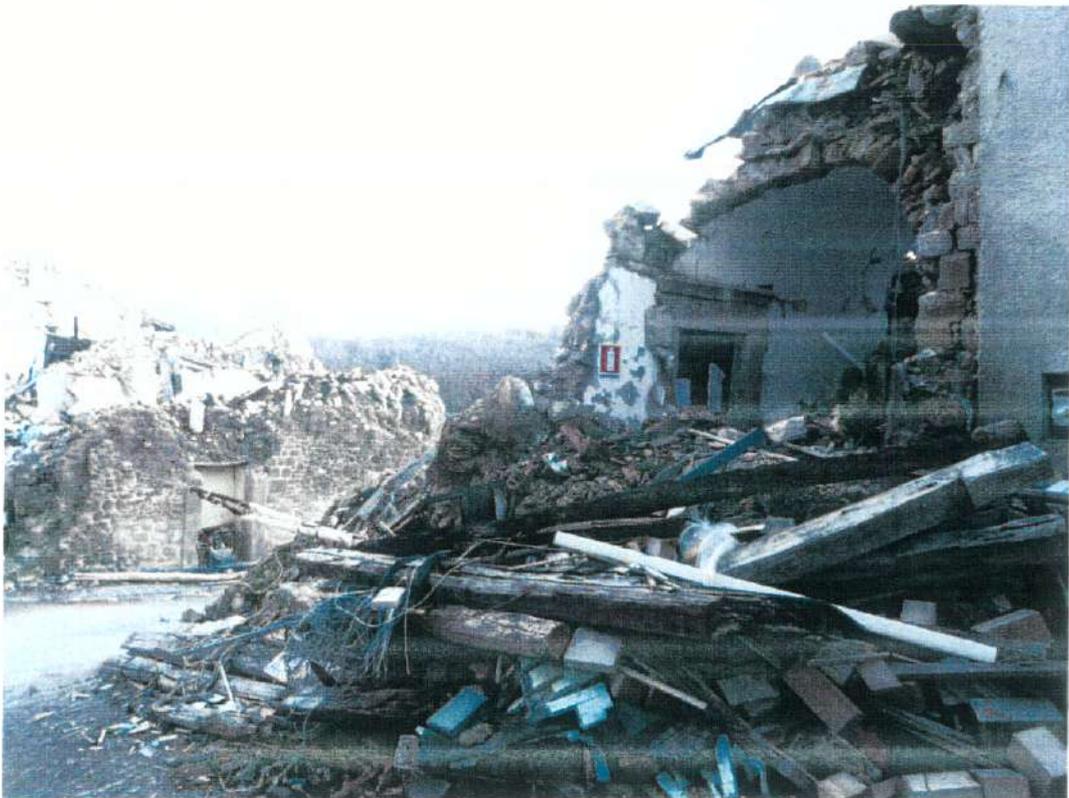
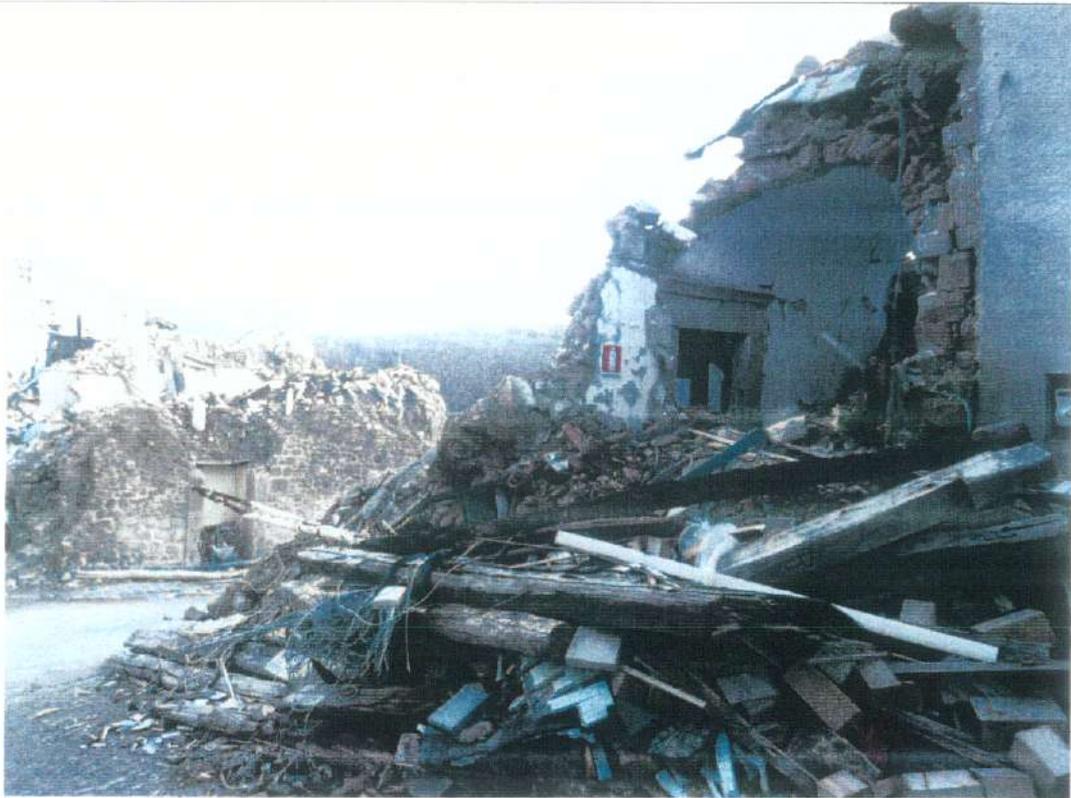
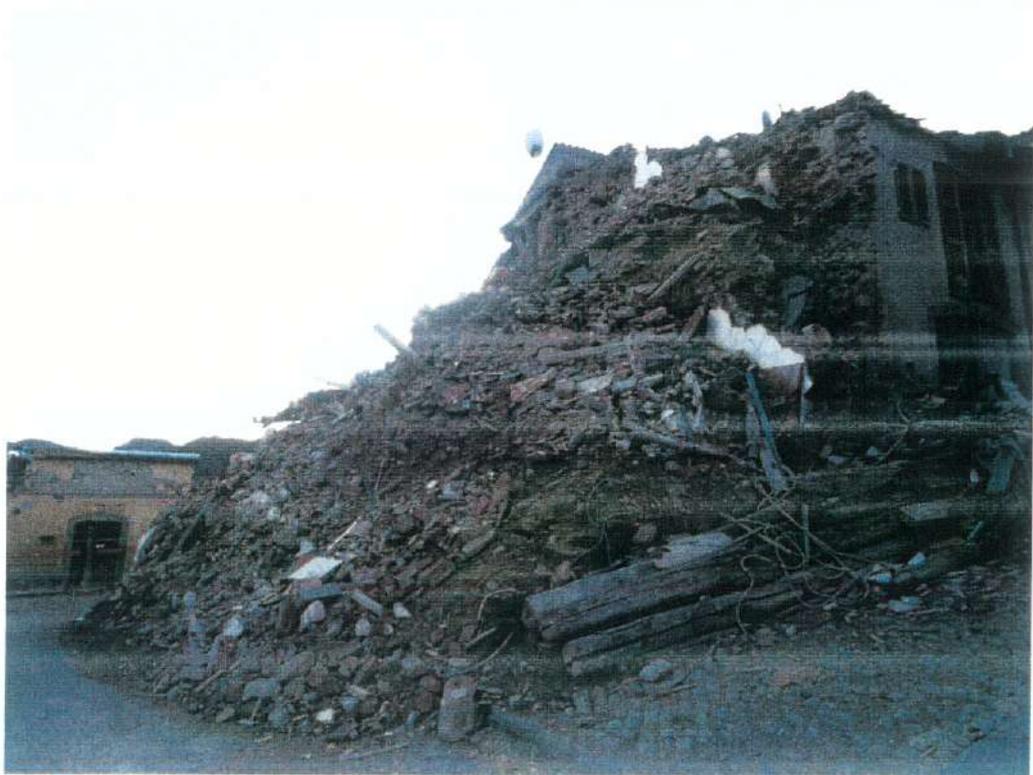
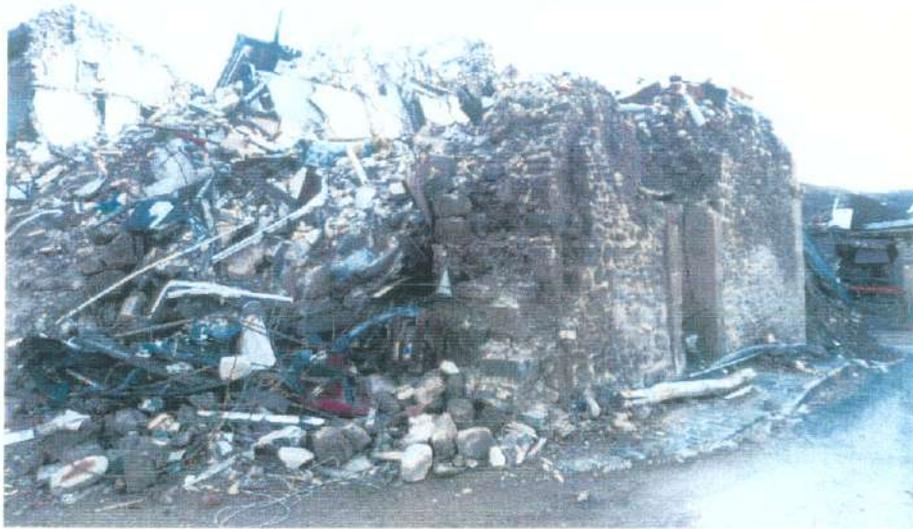
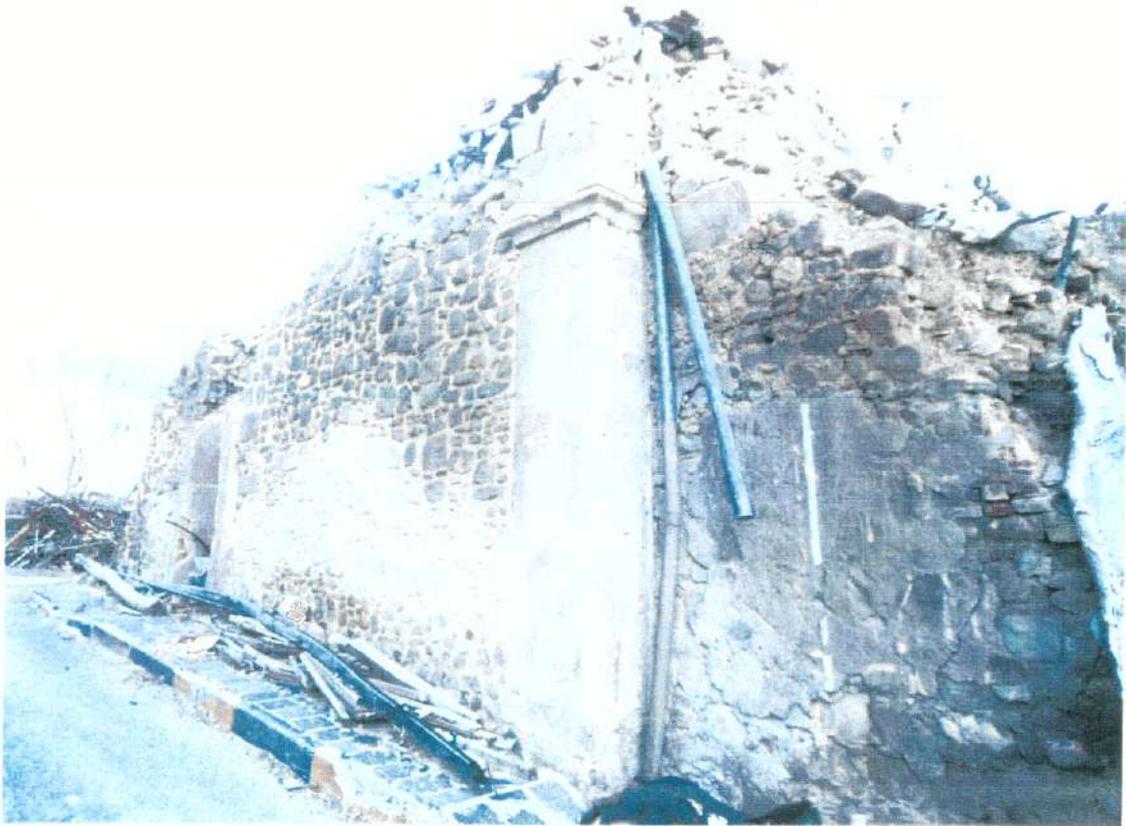
Part. 377 Palazzo Comunale

Il Palazzo Comunale su due lati dell'arco crollato presenta delle strutture parzialmente in piedi (conservate). La commissione concorda nel completare la demolizione in modo controllato della parte a monte e di valutare la possibilità di recupero, mediante opportuno consolidamento, della parete portante dell'arco in adiacenza alla strada (a valle). In alternativa si propone la completa demolizione controllata della stessa in presenza di tecnici MIBACT assicurando il recupero degli elementi significativi visibili e non.
