# COMUNE di ACCUMOLI

## Ordinanza n.21 del 15/01/2018

<b>OGGETTO</b>	<b>Demolizione immobile ubicato in Accumoli frazione TINO e rimozione macerie. Identificazione catastale: Foglio 16 Mappali 24.</b> <b>Proprietà:</b> <b>MAPP 24 SUB 1: FORMICHELLA Gino</b> <b>MAPP 24 SUB 2: FORMICHELLA Attilio, Domenica, Eugenio, Franca, Gaspare, Lina, Nazzareno, Pasqua, Rosa , Settimio</b> <b>MAPP 24 SUB 5: FORMICHELLA Berardino, Calcidonio, Gino</b> <b>MAPP 24 SUB 6: BALUARDI Daniela, Paola, Patrizia, Lattanzi Elvira e Giuditta</b>
----------------	---

RELAZIONE TECNICA ALLEGATA AL VERBALE GTS DEL 23 NOVEMBRE 2017  
FRAZIONE TINO FG.16

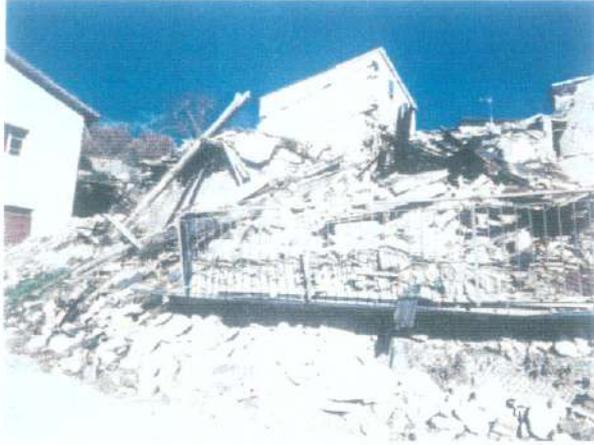
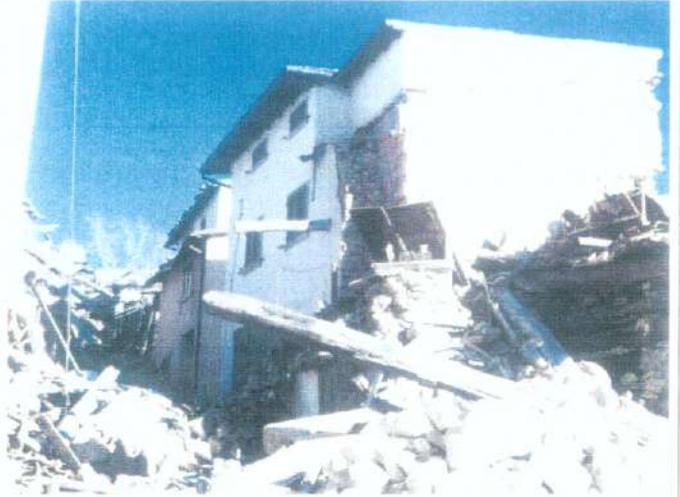
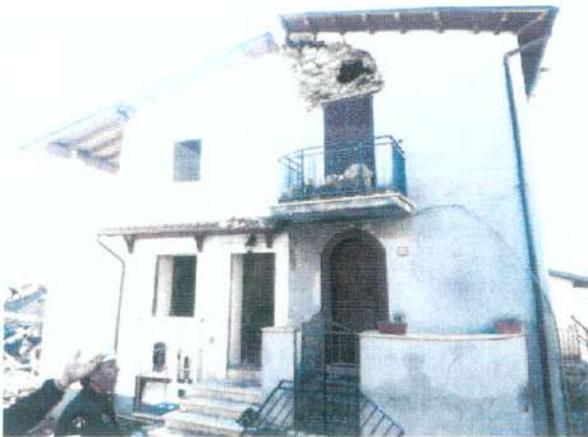
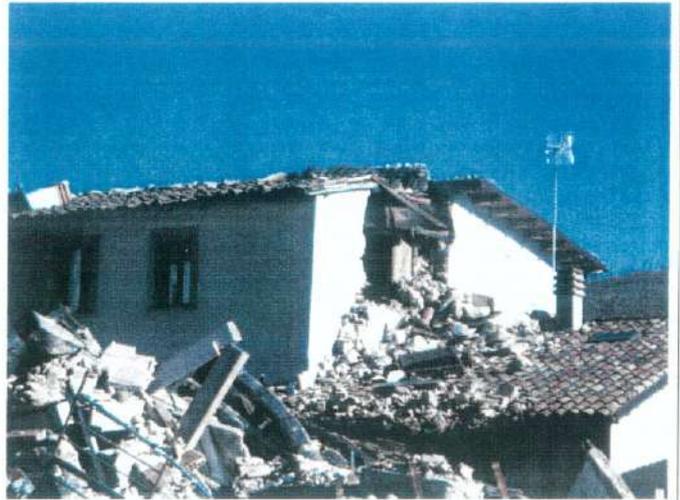
**1. AGGREGATO part. 61 (foto n.1,2,3,4)**

L'aggregato era composto presumibilmente da almeno cinque unità strutturali e/o immobili di cui l'unità strutturale lato strada sud è crollata. Per quanto riguardano le unità strutturali centrali dell'aggregato sono da rivedere dopo la demolizione e la rimozione macerie delle altre unità strutturali. L'estremità a monte è costituita da due unità strutturali distinte di cui una gravemente danneggiata posta a nord ovest dell'aggregato di cui propone la demolizione parziale almeno del piano secondo, mentre per l'altra unità strutturale adiacente posta a nord est si ritiene utile effettuare ulteriore verifica dopo la demolizione e la rimozione macerie.

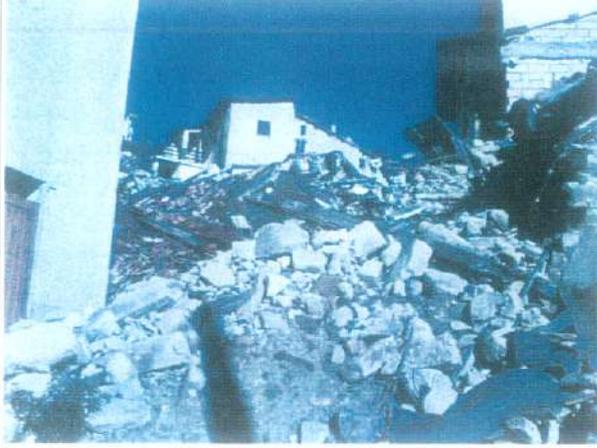
5) Part.50 – 54 via di Tino

**2. AGGREGATO part.54 (foto n.5)**

Il fabbricato part.54 è completamente crollato e necessita la rimozione macerie.

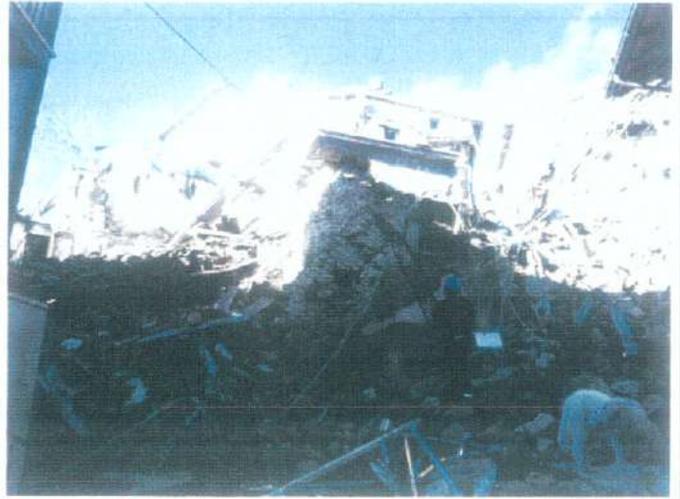
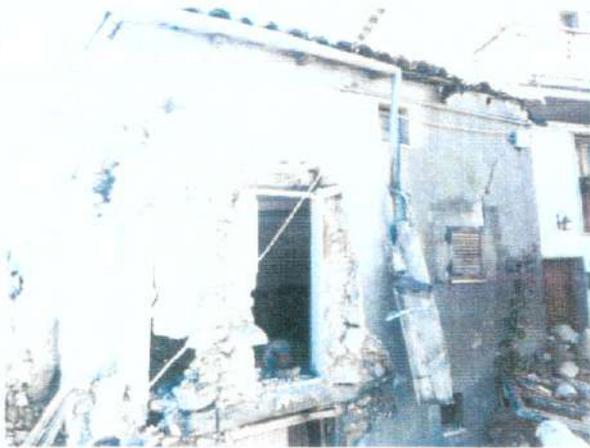
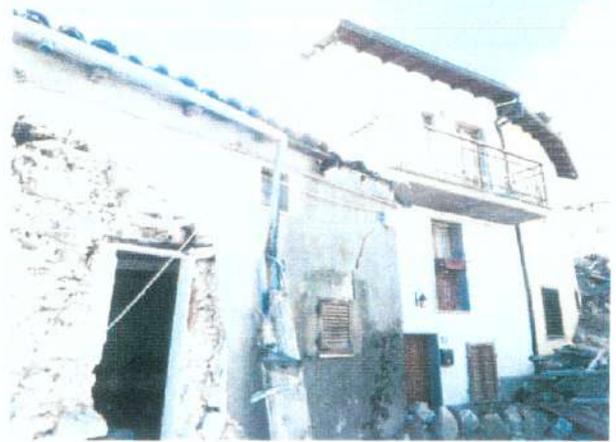
**3. AGGREGATO part. 50 (foto n.5,6,7,8)**

L'aggregato era costituito da diverse unità strutturali e/o immobiliari tutte in antica muratura di pietrame di cui crollata la parte più a sud, mentre la parte centrale dell'aggregato necessita di demolizione (foto n.7). La parte a monte (foto n.8) invece apparentemente più stabile necessita di valutazioni successive alla demolizione residua e rimozione macerie.

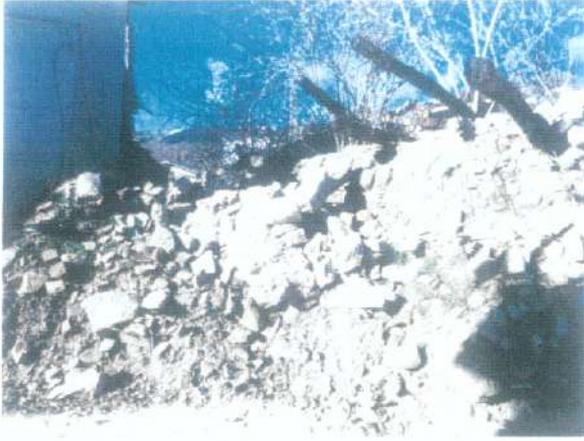
9) Part.68

**4. AGGREGATO part. 68 (foto n.9)**

L'aggregato era costituito da più unità strutturali di cui quella più a nord crollata. Necessità quindi rimozione macerie.

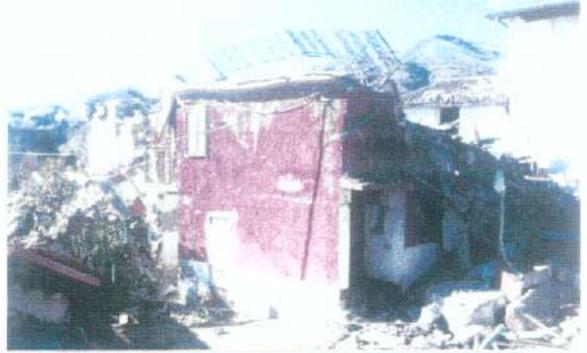
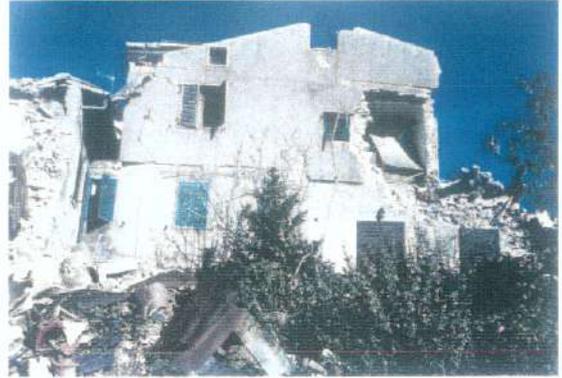
10) Part.62 - 63

**5. AGGREGATO part. 62 – 63 (foto n.10)**

L'aggregato costituito probabilmente da più unità immobiliari è parzialmente crollato in adiacenza a via Tino. Necessita la demolizione della restante parte.

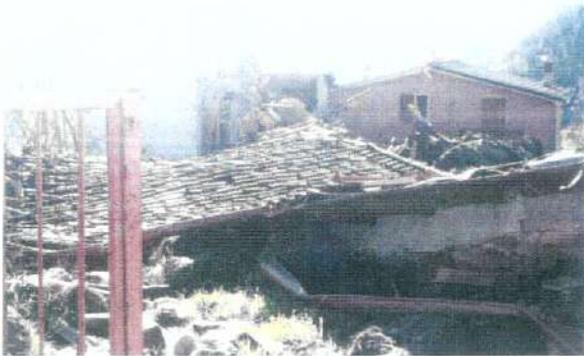
11) Part.37 - 38

**6. AGGREGATO part. 37- 38 (foto n.11)**

La parte a monte dell'aggregato della part. 37 e part. 38 era stata ristrutturata recentemente per essere adibita a magazzino/fienile e risulta completamente crollata. Presentava tetto in legno su muratura in poroton realizzata su vecchia muratura di pietrame di scarsa consistenza. Si richiede la rimozione delle macerie.

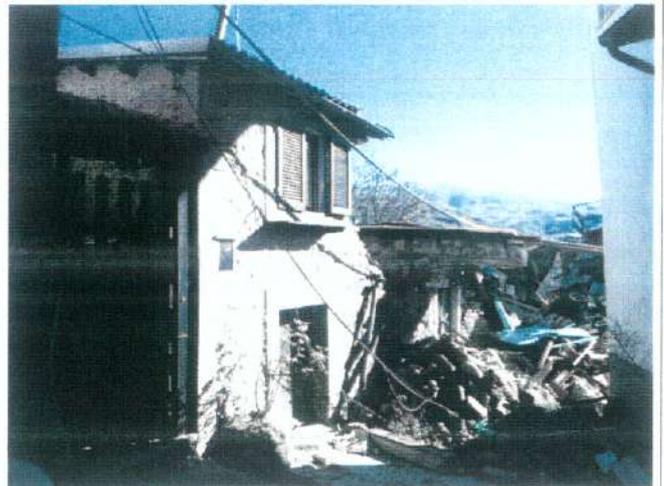
12) Part. 33

**7. AGGREGATO part. 33 (foto n.12)**

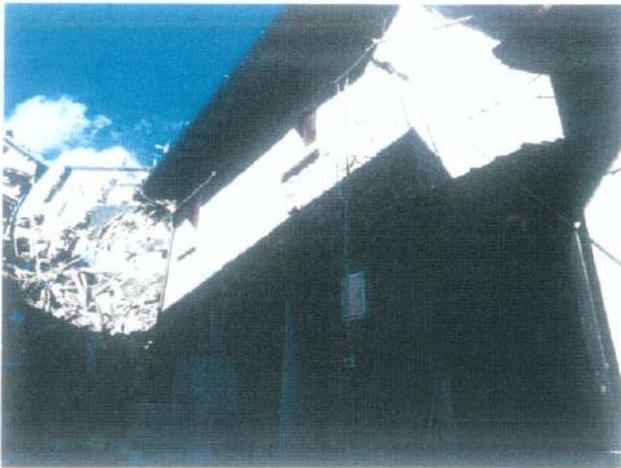
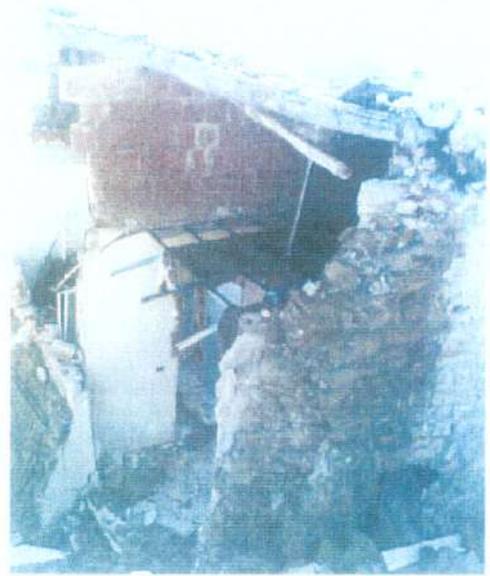
**8. AGGREGATO part. 32 (foto n.13,14)**

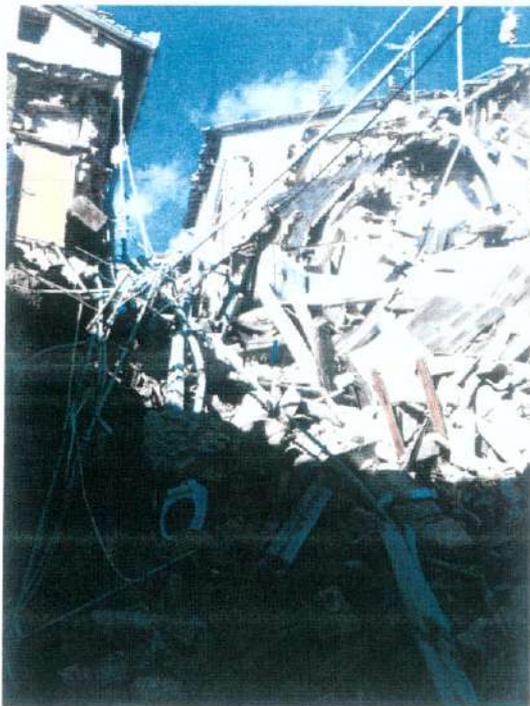
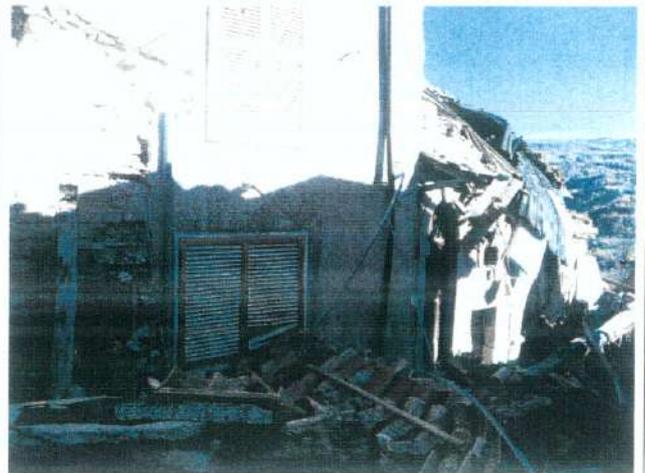
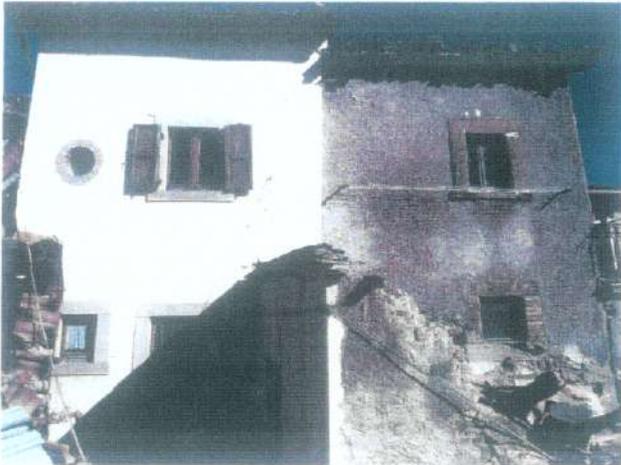
**9. AGGREGATO part. 24-25-27 (foto n.15,16,17)**

L'aggregato era costituito da più unità strutturali e immobiliari di cui le strutture su particella 27 risultano completamente crollate e si richiede la rimozione macerie. Le strutture appartenenti alla particella 24 risultano parzialmente crollate e necessita completare la demolizione e la rimozione macerie che hanno invaso anche via di Tino. Invece le strutture su particella 25 apparentemente costituite da due unità immobiliari presenta vistose lesioni in prossimità delle aperture ma non è stato possibile visionare gli altri lati e i locali interni, pertanto si rimanda a successivo sopralluogo conseguente alla rimozione macerie.

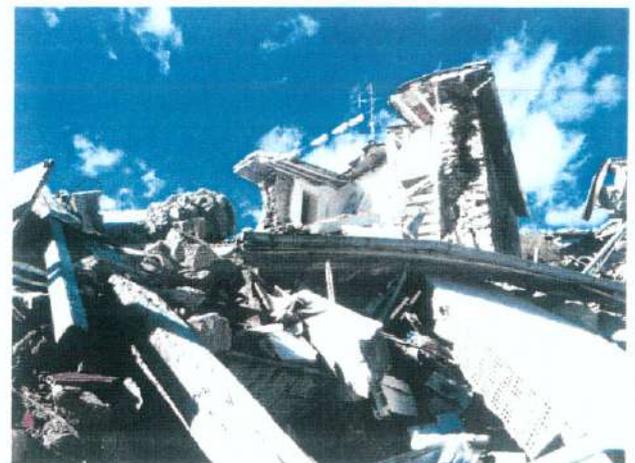
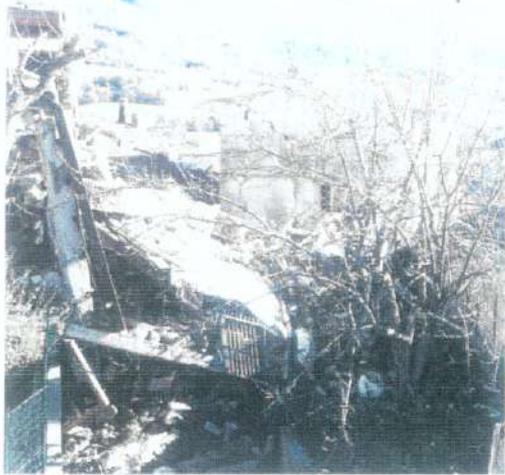
L'aggregato strutturale particella 48 era costituito probabilmente da più unità strutturali e/o immobiliari ed è parzialmente già crollato su via di Tino, mentre la part.470 e l'ultima parte della part. 48 presenta un grave quadro fessurativo che richiede la demolizione dell'intero aggregato che si affaccia su tutti e quattro i lati su vie pubbliche. Completare la demolizione delle strutture e proseguire con la rimozione macerie.

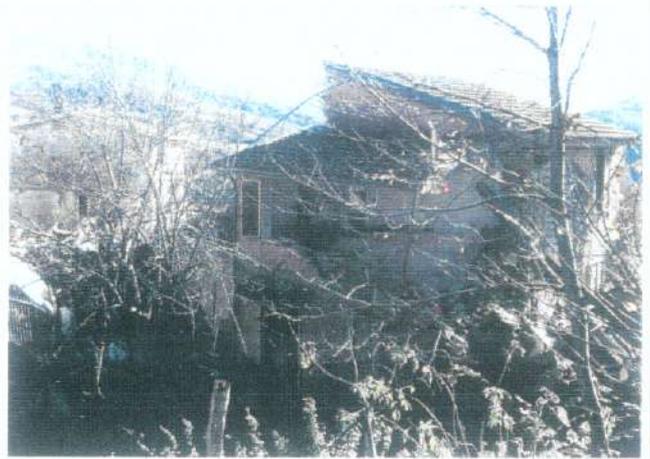
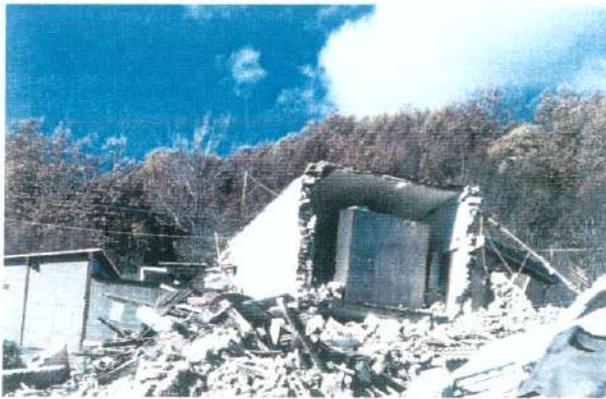
L'aggregato strutturale particella 40, 41 e 846 costituito probabilmente da più unità strutturali e/o immobiliari con le part.41 e 846 completamente crollate e porzioni di pareti portanti perimetrali della part.40, mentre le strutture ancora rimaste erette presentano un grave quadro fessurativo che richiede la demolizione dell'intero aggregato che si affaccia su tre vie pubbliche. Completare la demolizione delle strutture e proseguire con la rimozione macerie.
