**SCHEDA VALUTAZIONE GTS  
MESSA IN SICUREZZA TEMPORANEA POST-SISMA DI MANUFATTI EDILIZI**

CCR n. \_\_\_\_\_ Incarico n. \_\_\_\_\_ del \_\_\_\_\_ Scheda n° **09** del **03/06/2019**

# RELAZIONE TECNICA ALLEGATA AL VERBALE GTS DEL 03/06/2019 – FONTE DEL CAMPO

FOGLIO 40 PART. 545 e 544parte

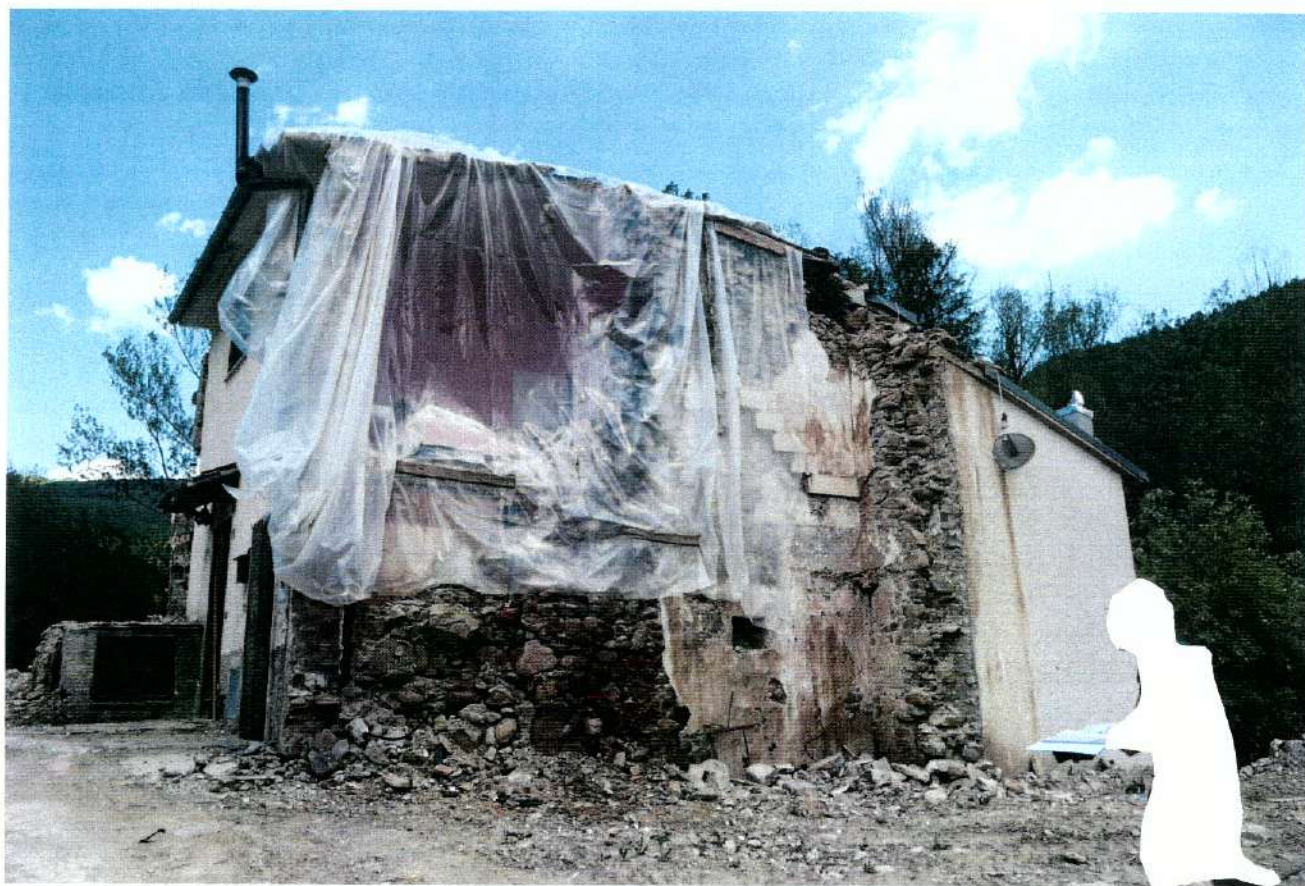
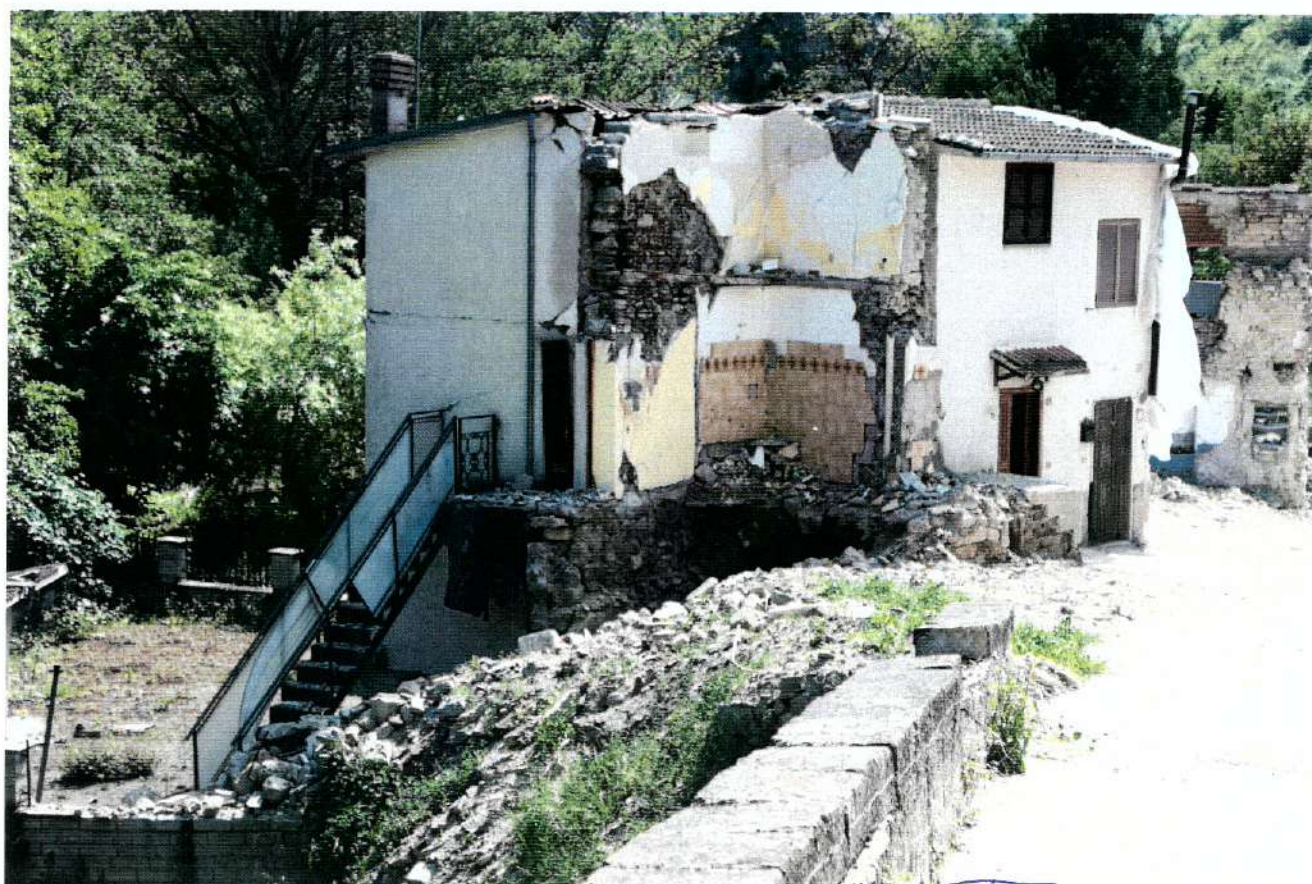
FOTO -1- (P.Ila 545 e 544parte)

La costruzione, confinava con edifici già crollati a causa di sismi che si sono susseguiti a far data dal 24 Agosto 2019 e/o oggetto di ordinanze sindacali di demolizione e rimozione macerie; alla vista il fabbricato presenta un quadro fessurativo molto esteso sia nelle quantità di strutture interessate che nell'estensione delle fessure. La parete che confinava con la particella 540 risulta completamente crollata al piano primo e al piano terra mostra evidenti segni disgregativi con espulsione di materiale verso l'esterno, inoltre come possibile riscontrare dal materiale fotografico allegato, sono chiari i segni fessurativi dell'attivazione di meccanismi fuori dal piano come ribaltamento di facciata che interessano anche la particella 545.

Pertanto visto lo stato in cui si trova l'edificio, e la sua incombenza su pubblica via, ritiene che al fine di salvaguardare la pubblica incolumità si necessaria la demolizione totale della particella 545 e la demolizione totale di una parte della particella 544 così come indicato nell'estratto di mappa catastale presente nell'allegato fotografico.
