## SCHEDA VALUTAZIONE GTS MESSA IN SICUREZZA TEMPORANEA POST-SISMA DI MANUFATTI EDILIZI

**RELAZIONE TECNICA ALLEGATA AL VERBALE GTS DEL 12/04/2019 – ACCUMOLI  
CAPOLUOGO**

**ACCUMOLI - Foglio 39:**

# ALLEGATO FOTOGRAFICO GTS DEL 12/04/2019 – ACCUMOLI CAPOLUOGO

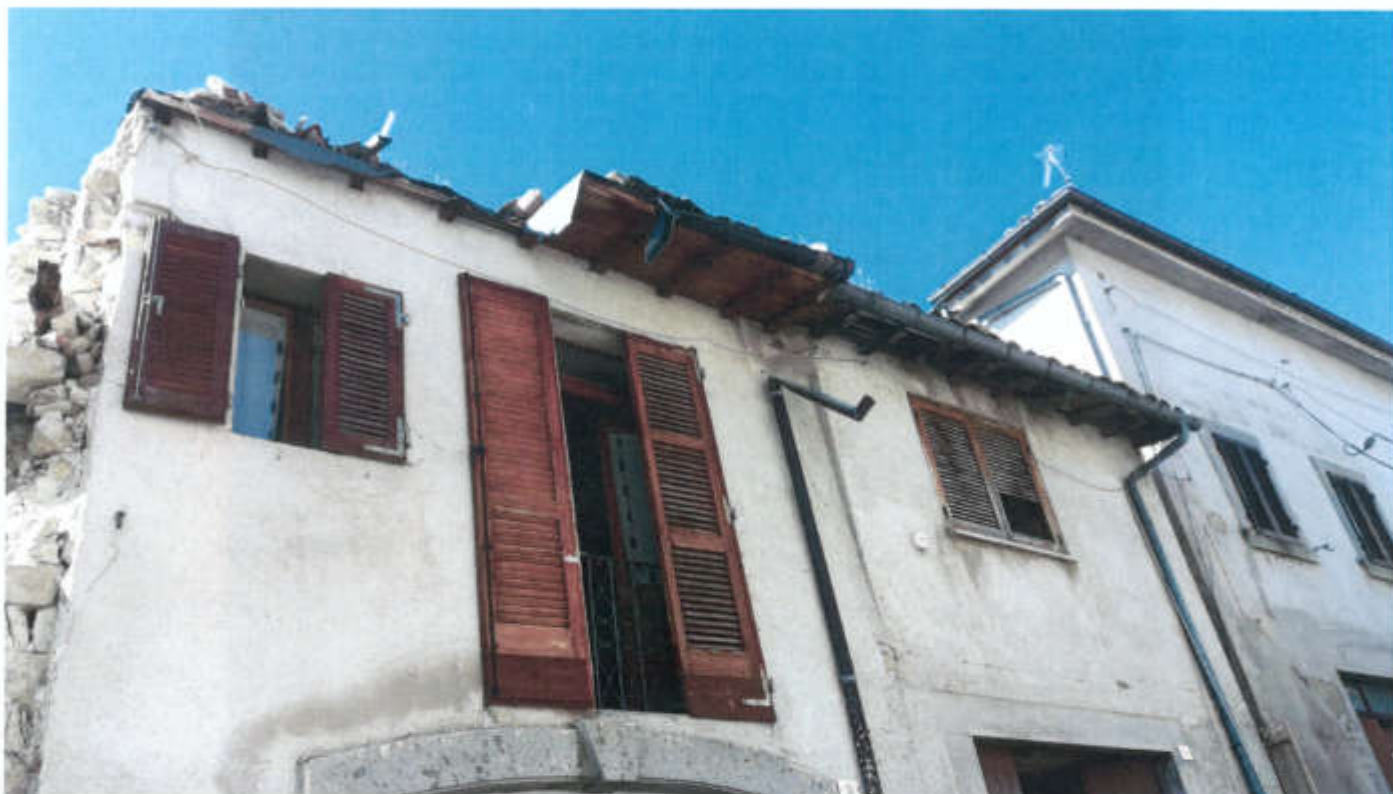
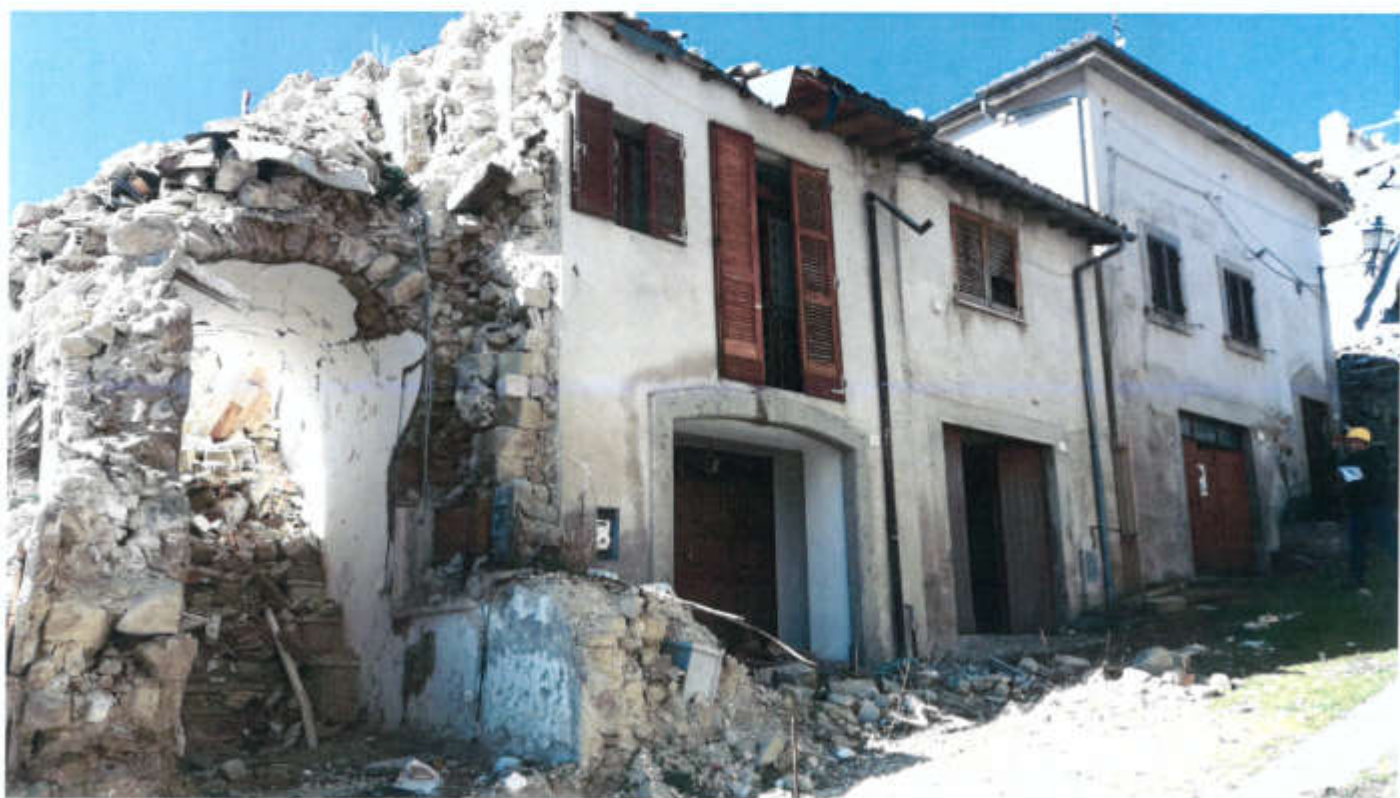
FOTO -1- (P.lla 376)

L'edificio in oggetto è sito in Via Salvatore Tommasi al numero 51 e confina a Est con la particella 377 Palazzo Comunale e Palazzo del Guasto crollati, e a Sud con la particella 380 già demolito con Ordinanza n. 388 del 22/08/2017.

L'edificio presenta gravi danni e un esteso quadro fessurativo delle murature portanti di confine con le suddette particelle oltre a danni alla copertura che in parte risulta crollata forse anche a causa dei crolli circostanti.

Data la situazione in cui si trova l'edificio e quella circostante, e al fine di salvaguardare l'incolumità degli utilizzatori delle pubbliche vie con cui confina l'edificio in oggetto, il presente GTS propone la demolizione totale dell'edificio e rimozione macerie con recupero degli elementi lapidei di pregio e non, più significativi, a scopo esemplificativo e non esaustivo: conci dei cantonali, conci di porte e finestre.
