## Comune di Calderola

Messa in sicurezza immobile di proprietà della  
Confraternita di Maria SS. Del Monte  
Piazza Cavallotti – Calderola  
Foglio 7 particella 143

\*Documentazione fotografica

\*Relazione Tecnica

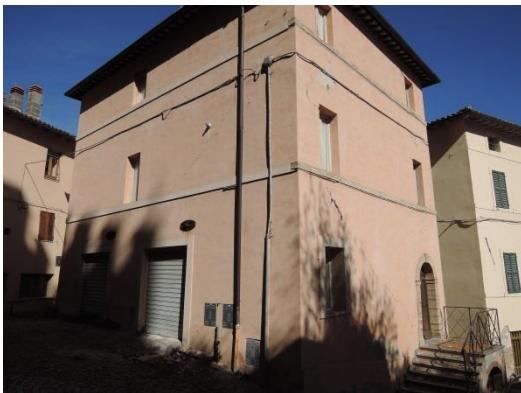
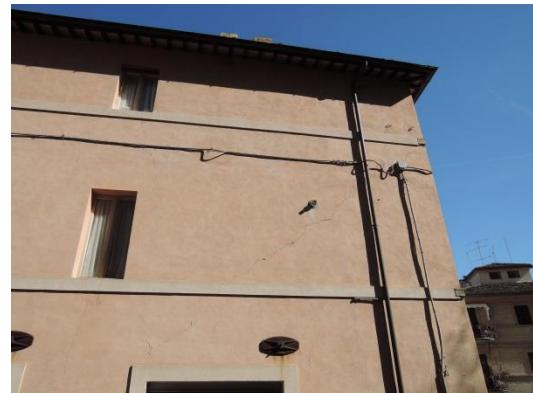
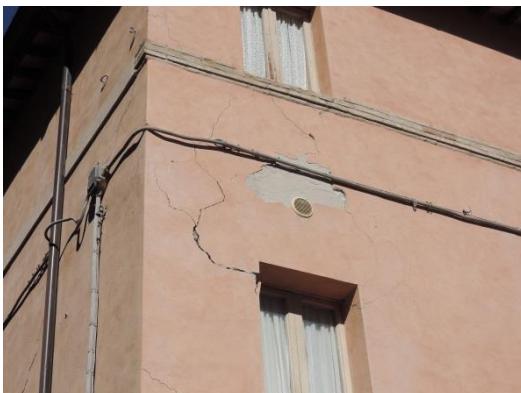
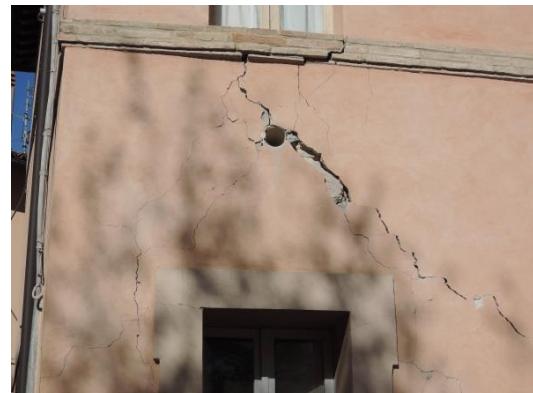
Il fabbricato presenta lesioni diffuse passanti gravi su tutti i prospetti, con particolare rilievo nello spigolo sud, coinvolgendo le varie fasce di piano nelle pareti sud ed ovest (v. foto),

- Fasciatura in legno e funi in acciaio, dell'intero fabbricato mediante travi in legno verticali, della sezione di cm 16 x 16, poste come indicato nello schema grafico allegato, adeguatamente ancorate alla muratura mediante perfori e barre in acciaio, contenute con funi in acciaio della sezione di mm 20 complete di tenditori e piastre in acciaio poste negli quattro angoli del fabbricato (v. *schema grafico e particolari costruttivi*);

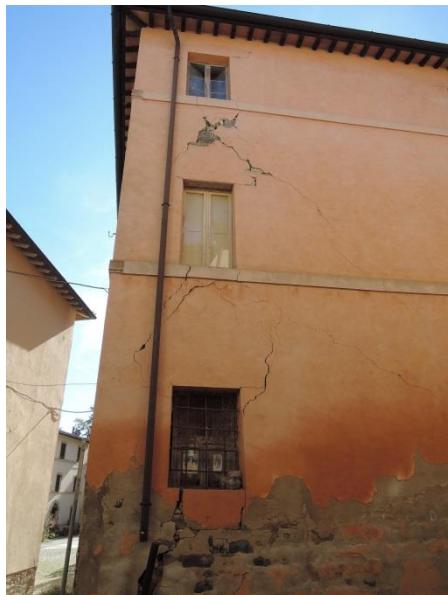
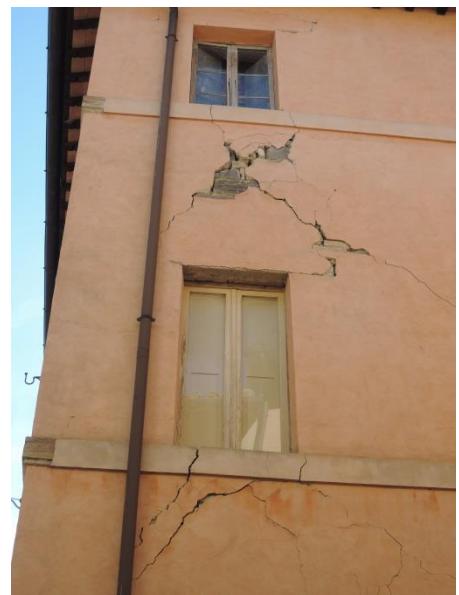
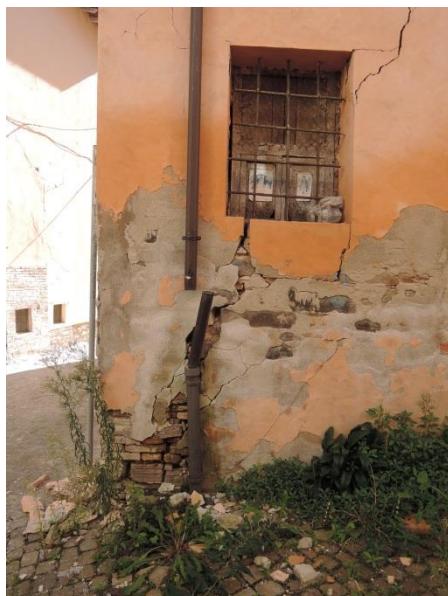
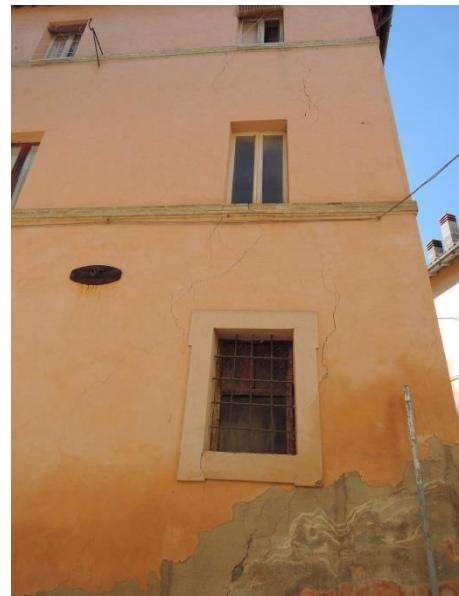
e nello spigolo a nord (v. foto)

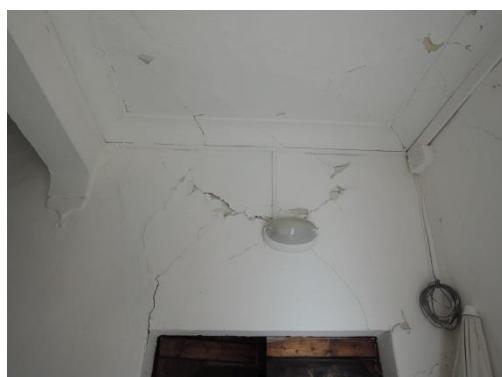
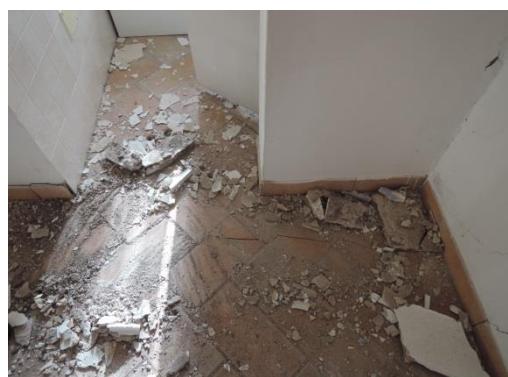
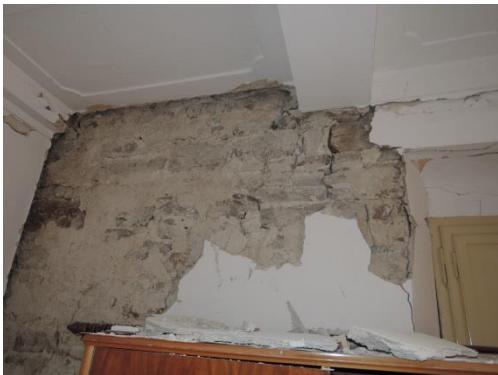
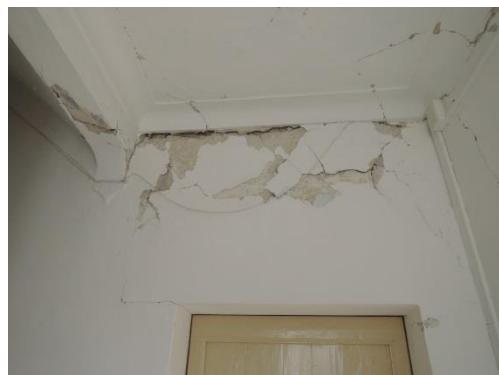
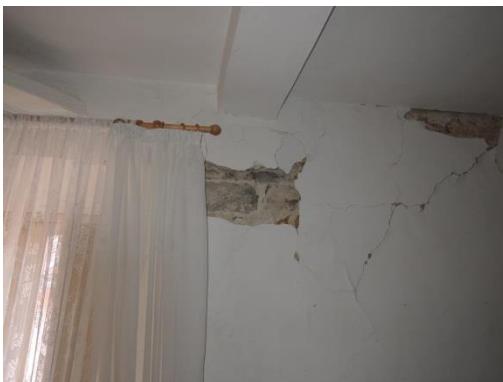
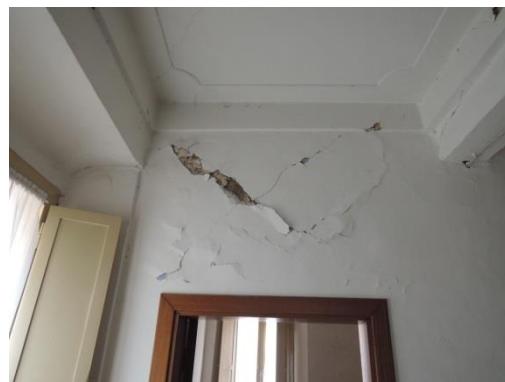
Si sono verificate gravi lesioni agli architravi, alla scala di collegamento tra il PT ed il PS1 in parte crollata, ai solai, tramezzi, alle controsoffittature oltre a crolli di notevoli parti di intonaco (v. foto).

- Centinatura delle aperture maggiormente lesionate poste ai piani terra e primo con travi di legno della sezione di cm 12 x 12 (v. *schema grafico e particolari costruttivi*);

- Piastre in acciaio poste in corrispondenza delle giunzioni delle travi in legno principali (v. *schema grafico e particolari costruttivi*);
- Posa di rete elettrosaldata a maglia da cm 10 x 10 Φ 8, localizzata in alcuni punti al fine di contenere la caduta di intonaco e pietrame pericolante in corrispondenza dei parapetti di finestra lesionati (v. *schema grafico e particolari costruttivi*).
