Comune di Caldarola

Messa in sicurezza immobile di proprietà
Giuseppetti – Gratani – ed altri
Piazza Cavallotti – Caldarola
Foglio 7 particella 122

progettista e direttore dei lavori
geom. Francesco Porfiri

*Documentazione fotografica

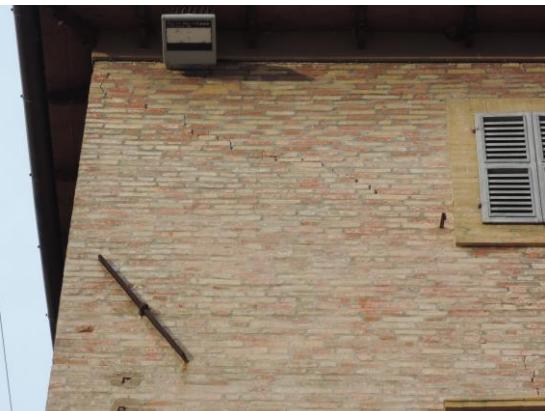
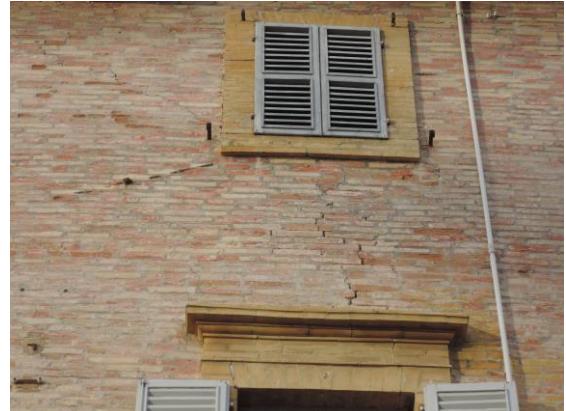
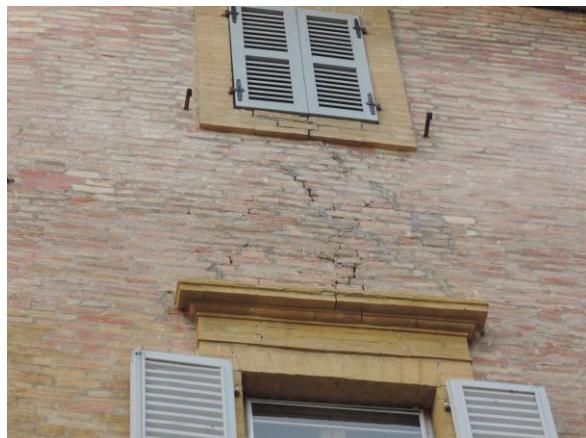
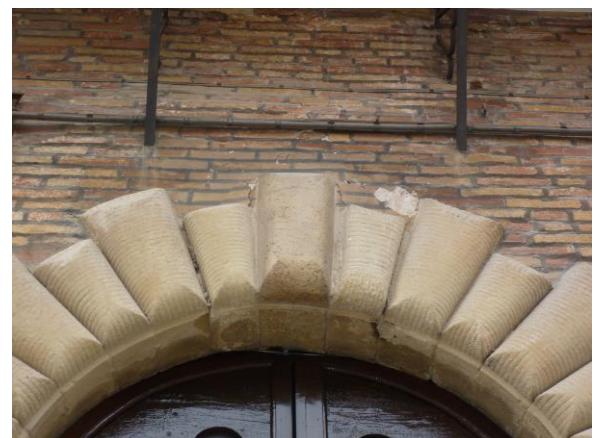
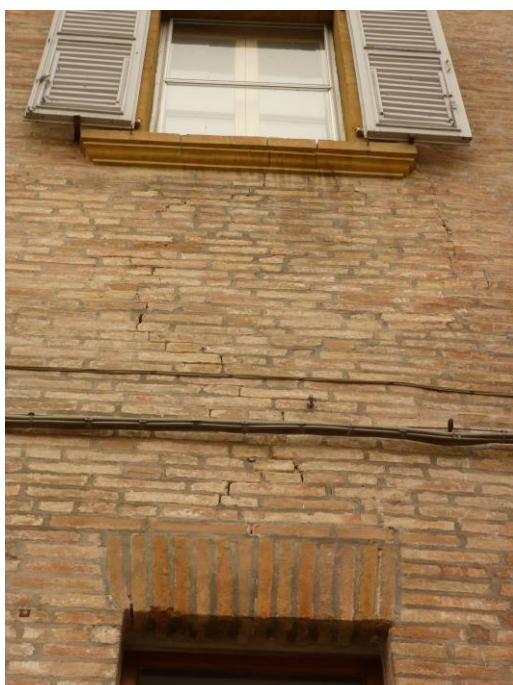
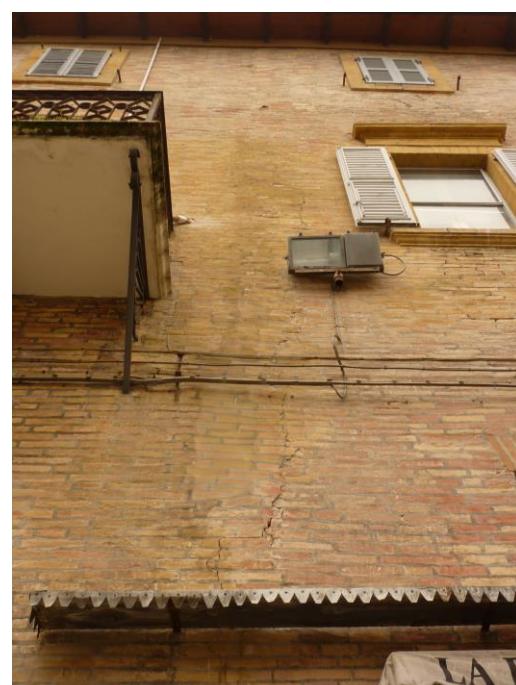
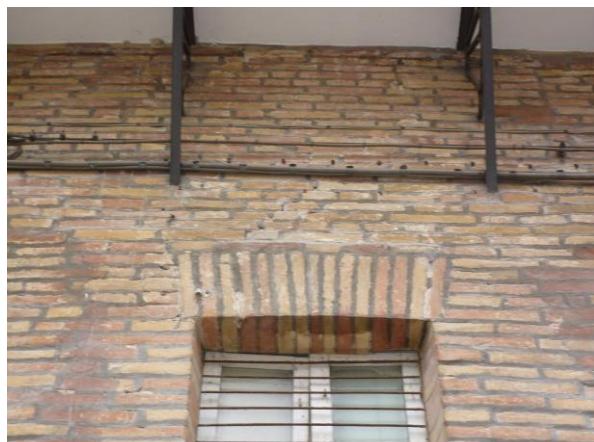
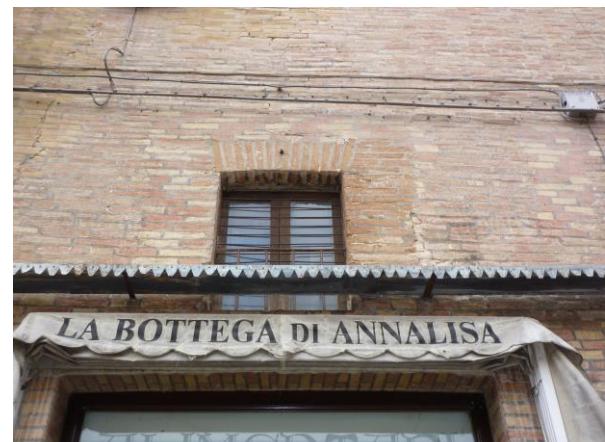
Prospetto est

Il fabbricato presenta lesioni diffuse passanti gravi su tutti i prospetti, con particolare rilievo nel prospetto est, coinvolgendo le varie fasce di piano nelle pareti sud ed nord.

Alla luce di quanto sopra descritto e da quanto è stato possibile desumere dai sopralluoghi e dalla documentazione a disposizione, considerata la scarsa qualità delle murature portanti perimetrali in gran parte lesionate, l'intervento che si propone e che riguarderà l'intero edificio al fine di adempiere le necessità dell'Amministrazione Comunale è il seguente:

- Centinatura delle aperture maggiormente lesionate poste ai piani terra e primo e secondo con travi di legno della sezione di cm 12 x 12 (v. *schema grafico e particolari costruttivi*);

- Fasciatura (cinturazione parziale vincolata) in legno e funi di acciaio, dell'intero fabbricato mediante travi di legno verticali, della sezione di cm 16 x 16, poste come indicato nello schema grafico allegato, adeguatamente ancorate alla muratura mediante perfori e barre in acciaio, contenute con funi in acciaio della sezione di mm 24 complete di tenditori e piastre in acciaio poste negli angoli del fabbricato (v. *schema grafico e particolari costruttivi*);

- Piastre in acciaio poste in corrispondenza delle giunzioni delle travi in legno principali (v. *schema grafico e particolari costruttivi*);
- Piastre in acciaio piatto per ancoraggio funi in prossimità del fabbricato adiacente posto in aderenza (v. *schema grafico e particolari costruttivi*);

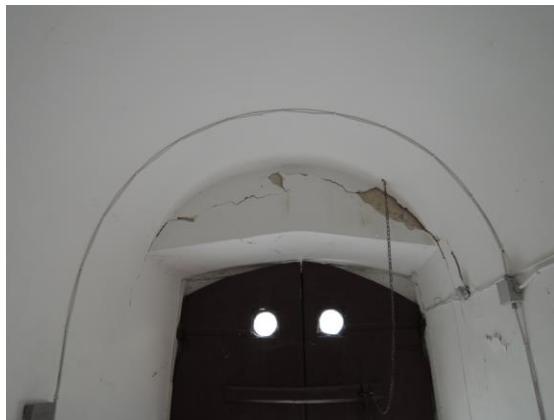
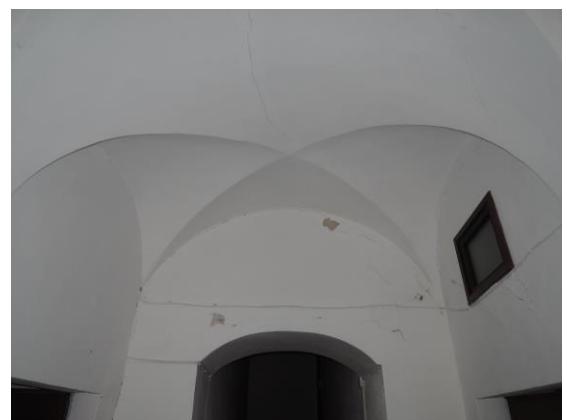
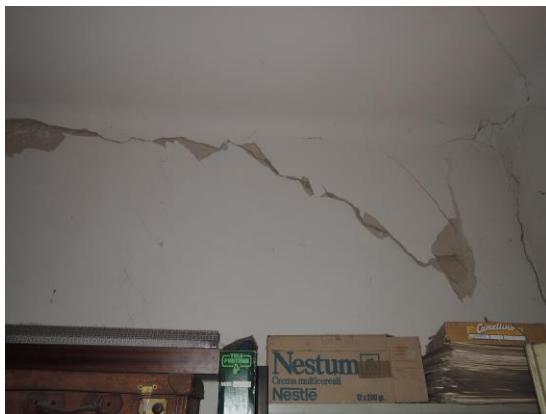
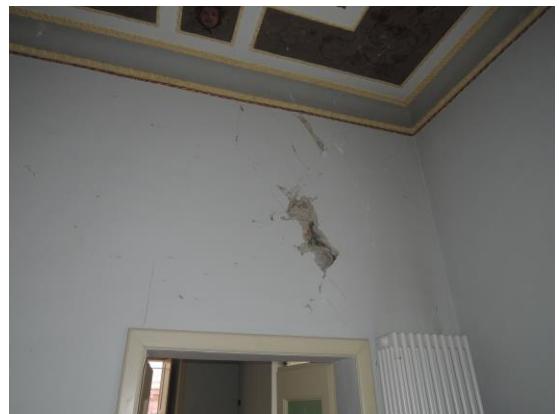
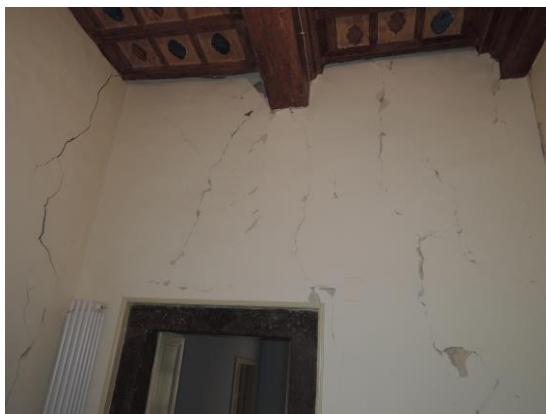
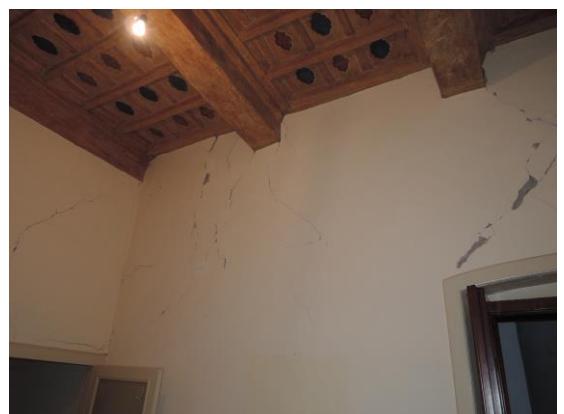
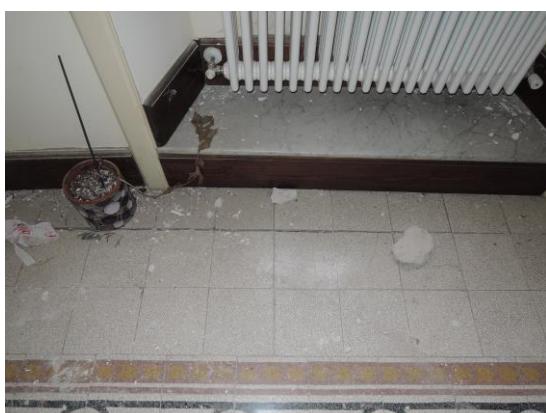
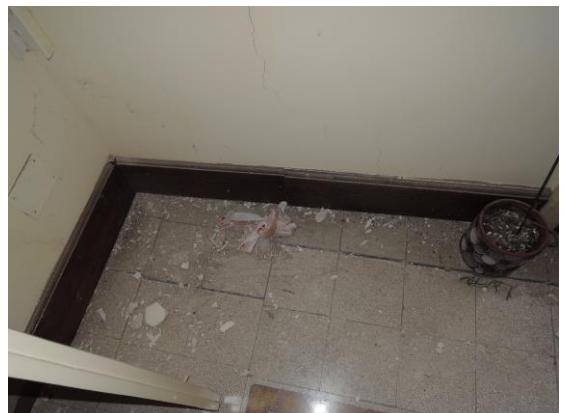
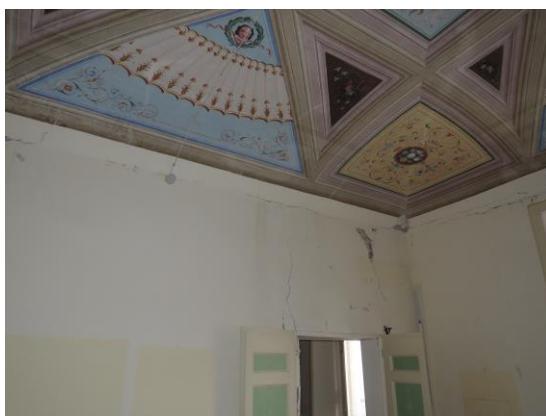
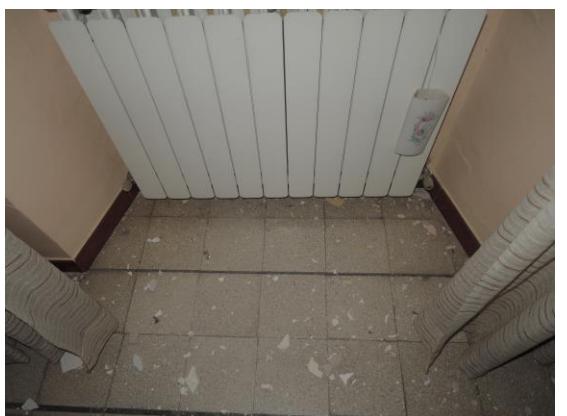
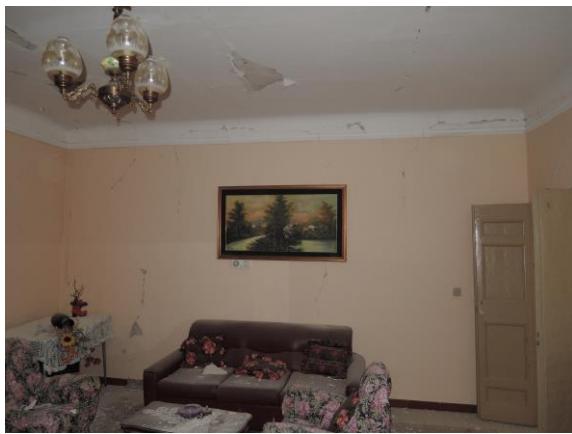
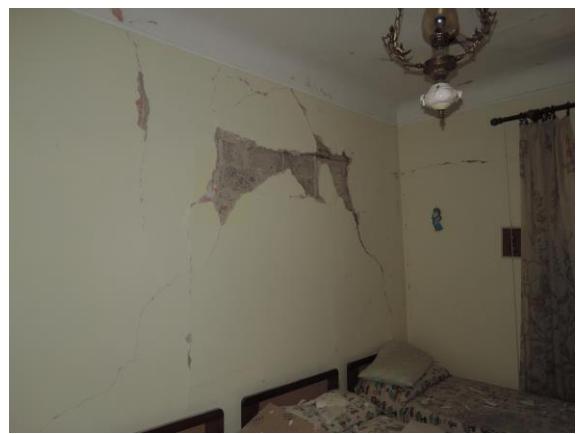
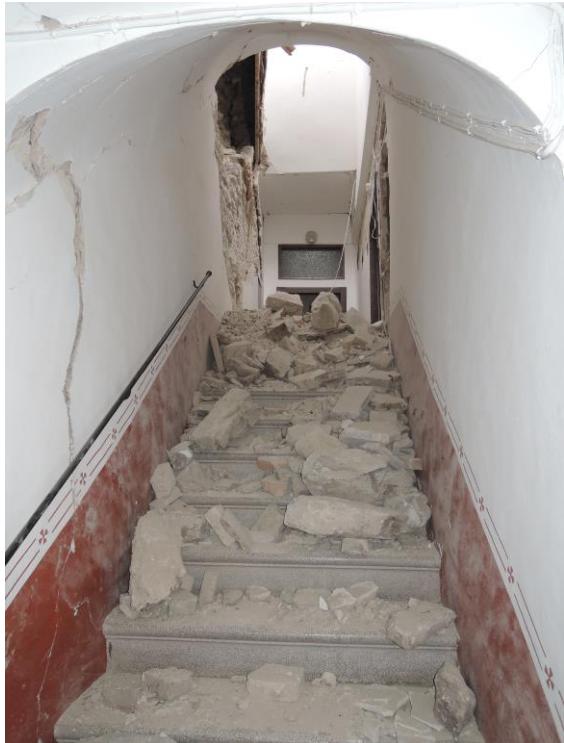
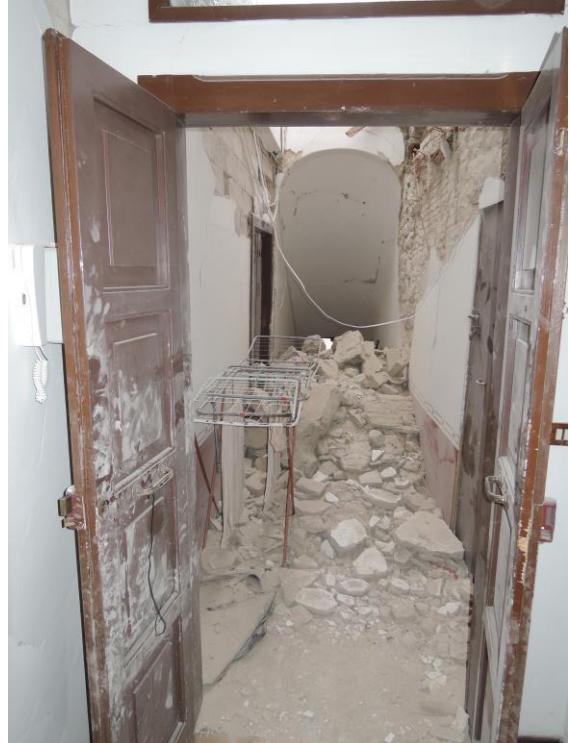
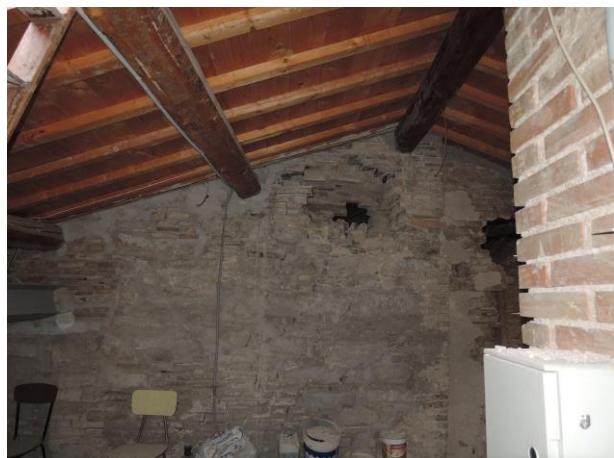
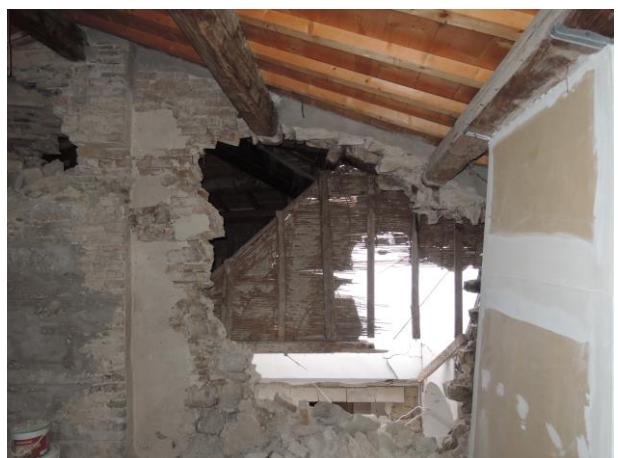
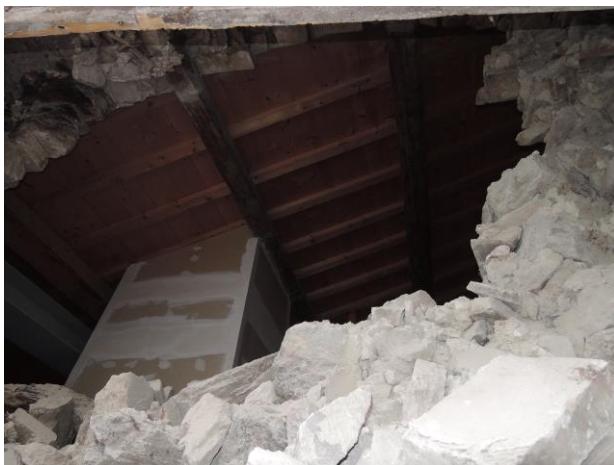
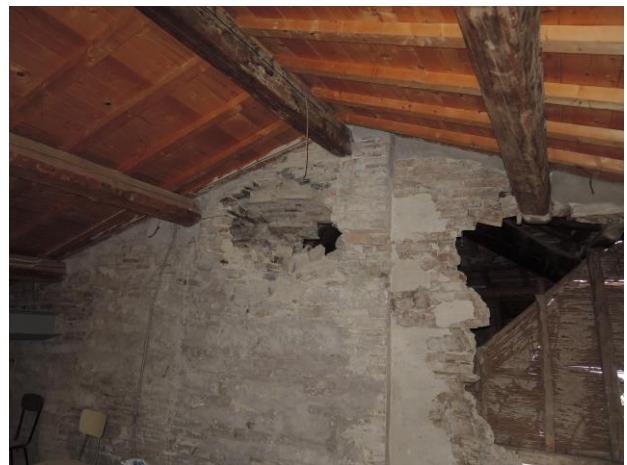
Si sono verificate, inoltre, gravi lesioni interne all'edificio, agli architravi, alla scala, ai solai, ai tramezzi, alle controsoffittature oltre a crolli di notevoli di murature ed parti di intonaco (v. foto).
