## SCHEDA VALUTAZIONE GTS

MESSA IN SICUREZZA TEMPORANEA POST-SISMA DEI MANUFATTI EDILIZI

CR n. 2440 Incarico n. 28 del 28/04/2017Scheda n° 01 del 02/05/2017

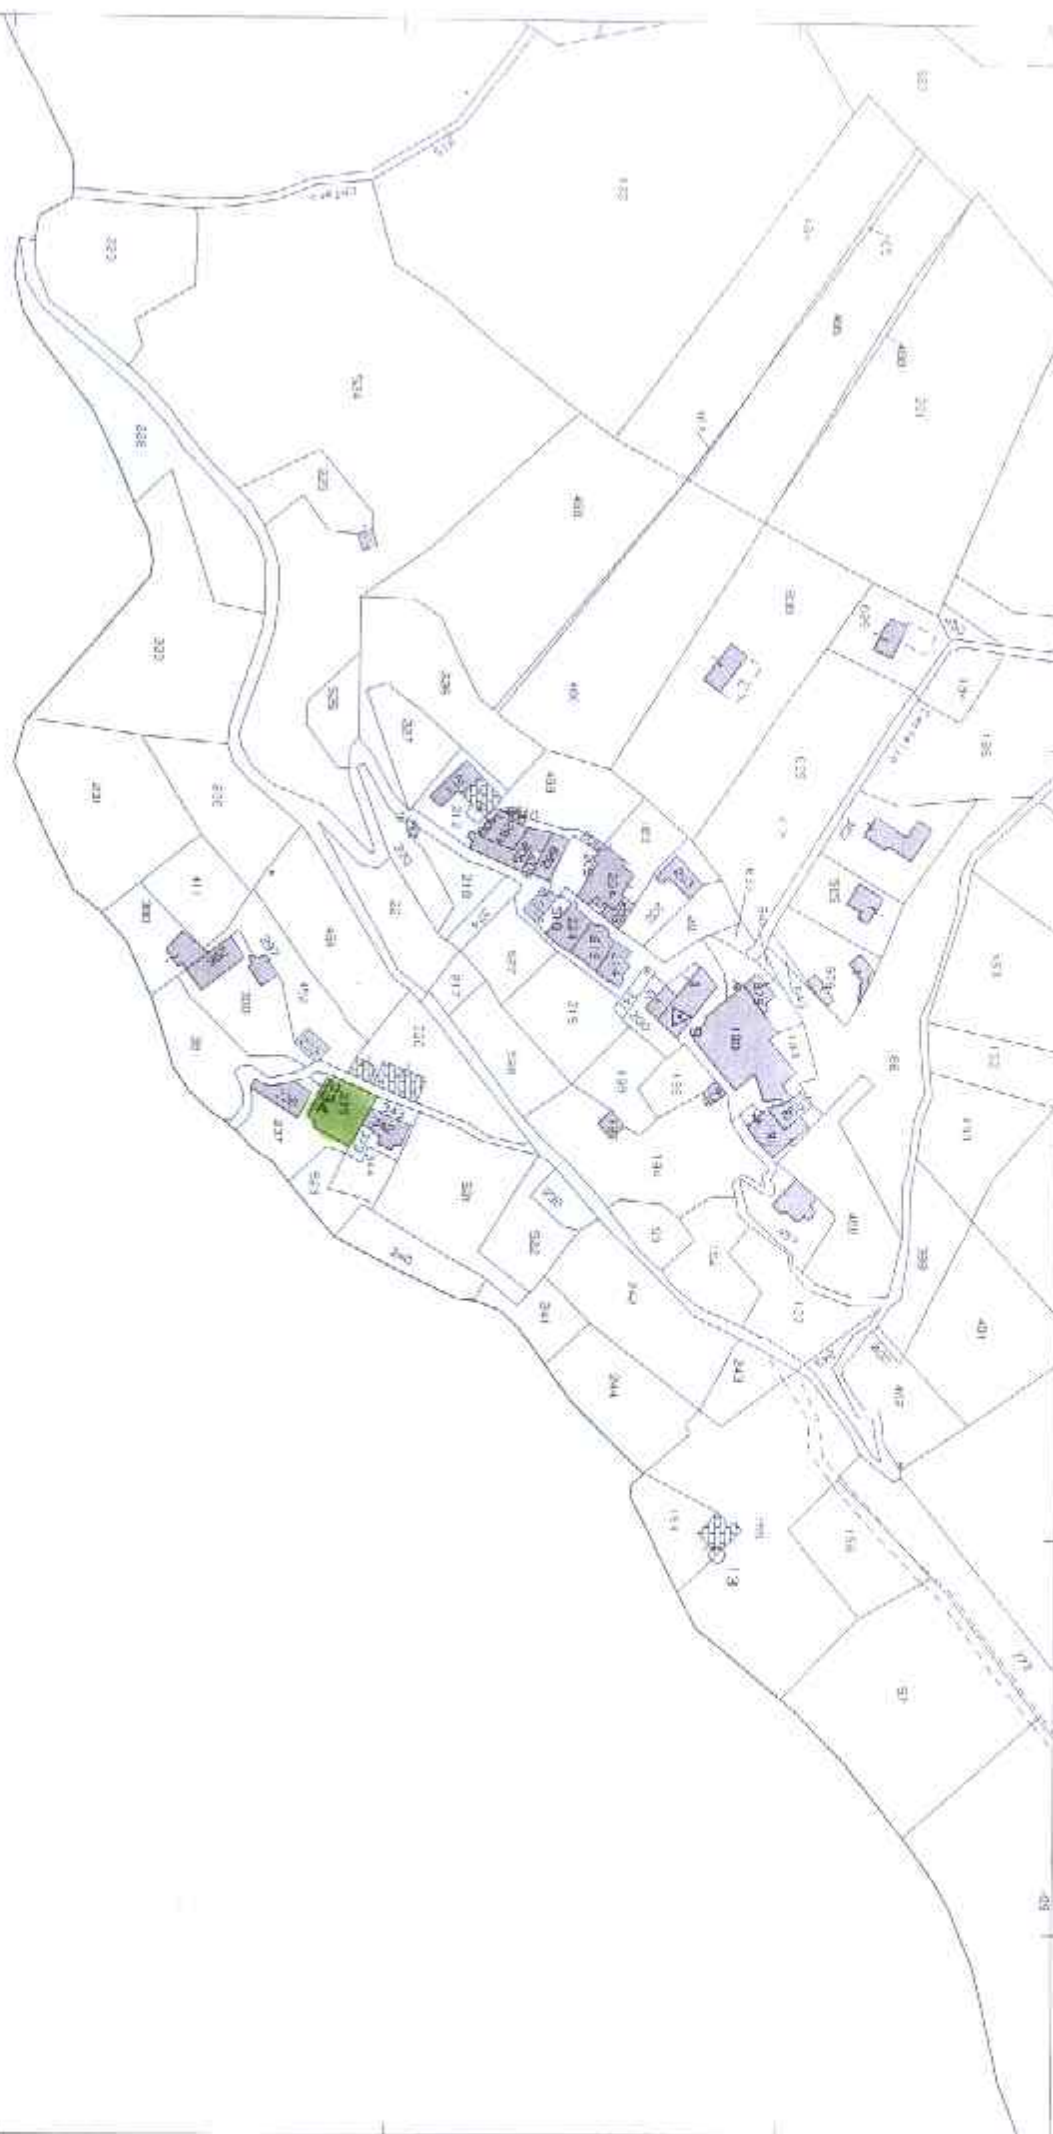
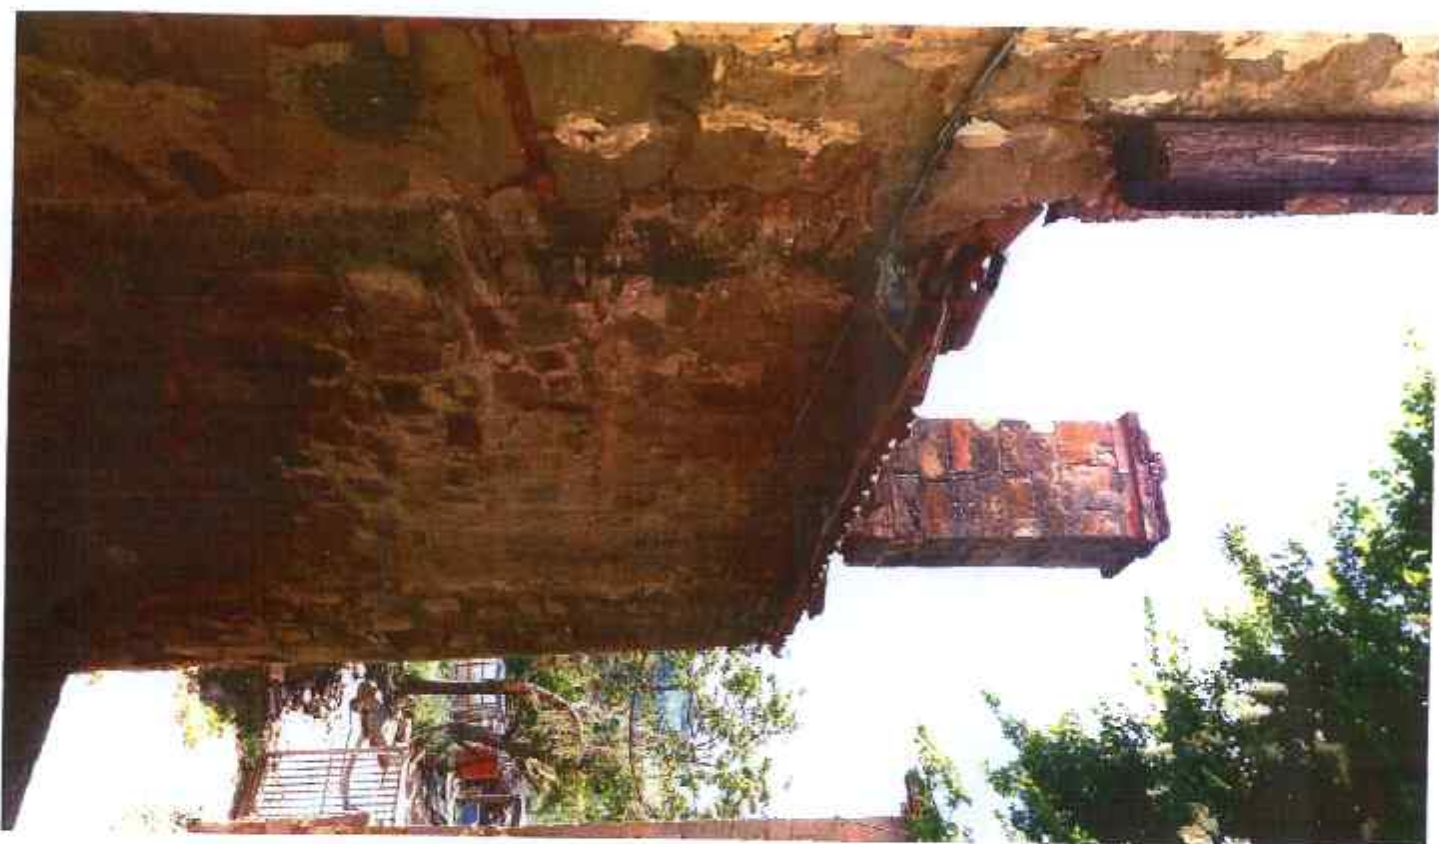
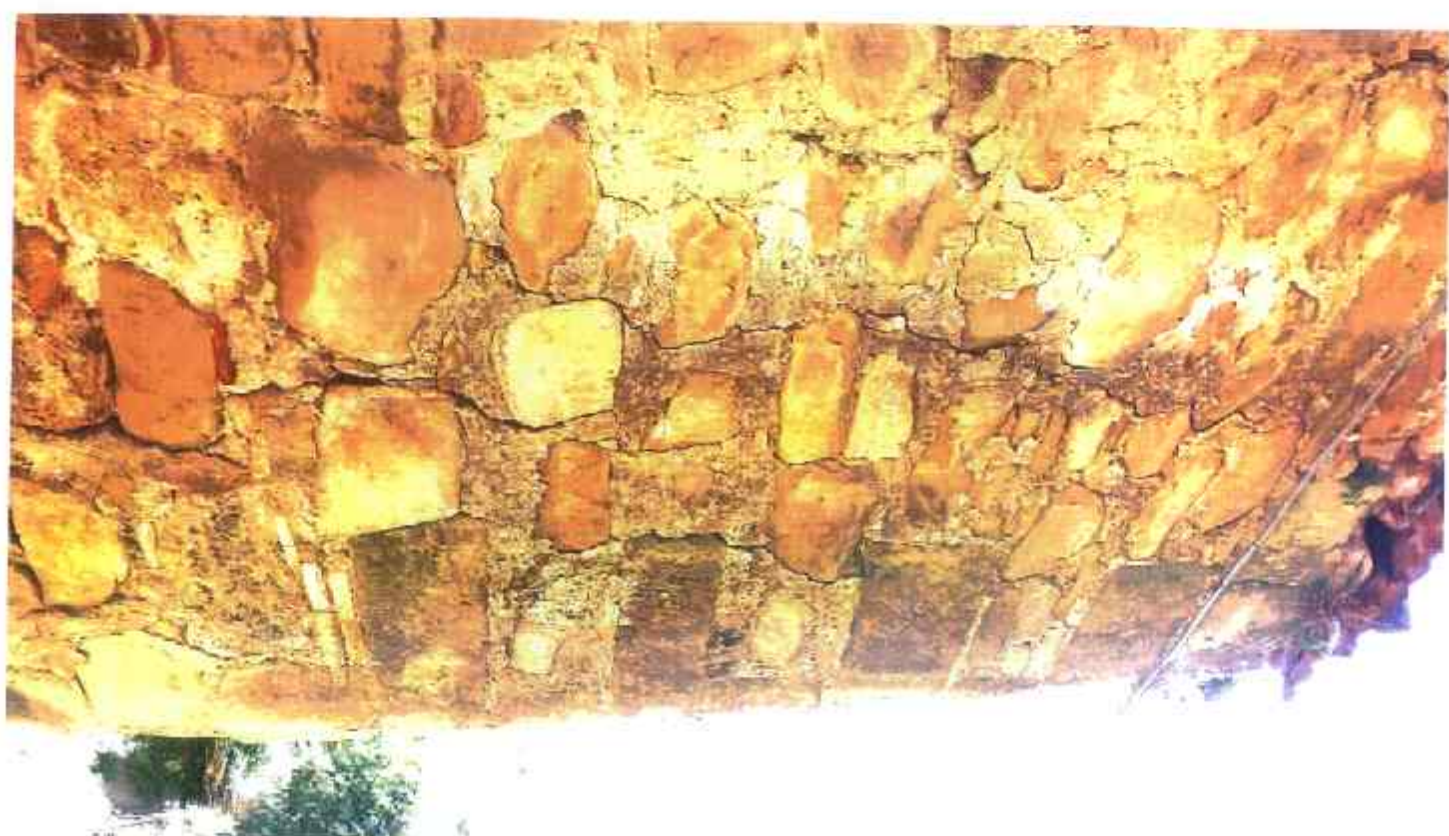
Note: TRATTASI DI EDIFICIO ABBANDONATO CHE PRESENTA IL DISTACCO DELL'ANGOLO SUD/OVEST, UN QUADRO FESSURATIVO DIFFUSO, IL COMIGNOLO PERICOLANTE E LA CADUTA DI COPPI E PIANELLE. SUL LATO NORD SI EVIDENZIA IL CROLLO PARZIALE DEL PARAMENTO ESTERNO DELLA MURATURA A SACCO. PER QUANTO ATTIENE AGLI INTERVENTI, SI SUGGERISCE LA RIMOZIONE DEL

COMIGNOLO PERICOLANTE, LA RIMOZIONE DEI COPPI E DELLE PIANELLE PERICOLANTI E LA TIRANTATURA PARZIALE, A LIVELLO DEI SOLAI DEL PRIMO IMPALCATO, CON CAVI D'ACCIAIO E RIPARTITORI IN LEGNO. QUALORA, ALL'AUTO DELLE VERIFICHE DI TENUTA DELLE MURATURE SI EVIDENZIASSE UNA SCARSA CAPACITA' DI TENUTA DI QUESTE, SI SUGGERISCE, COME INTERVENTO ALTERNATIVO, UN PUNTELLAMENTO IN LEGNO IL PIU' POSSIBILE ESTESO SULLA PARETE SUD/OVEST.
