MESSA IN SICUREZZA DELL'EDIFICIO SITO IN
VENAROTTA DANNEGGIATO DAGLI EVENTI SISMICI
INIZIATI IL 24 AGOSTO 2016 E SUCC.

VIA NARDI, VENAROTTA
Fg.18 part. 22 sub. 2-3-4

ELABORATO GRAFICO	RELAZIONE TECNICA
	CRONOPROGRAMMA
	REPORT FOTOGRAFICO

RELAZIONE TECNICA ILLUSTRATIVA

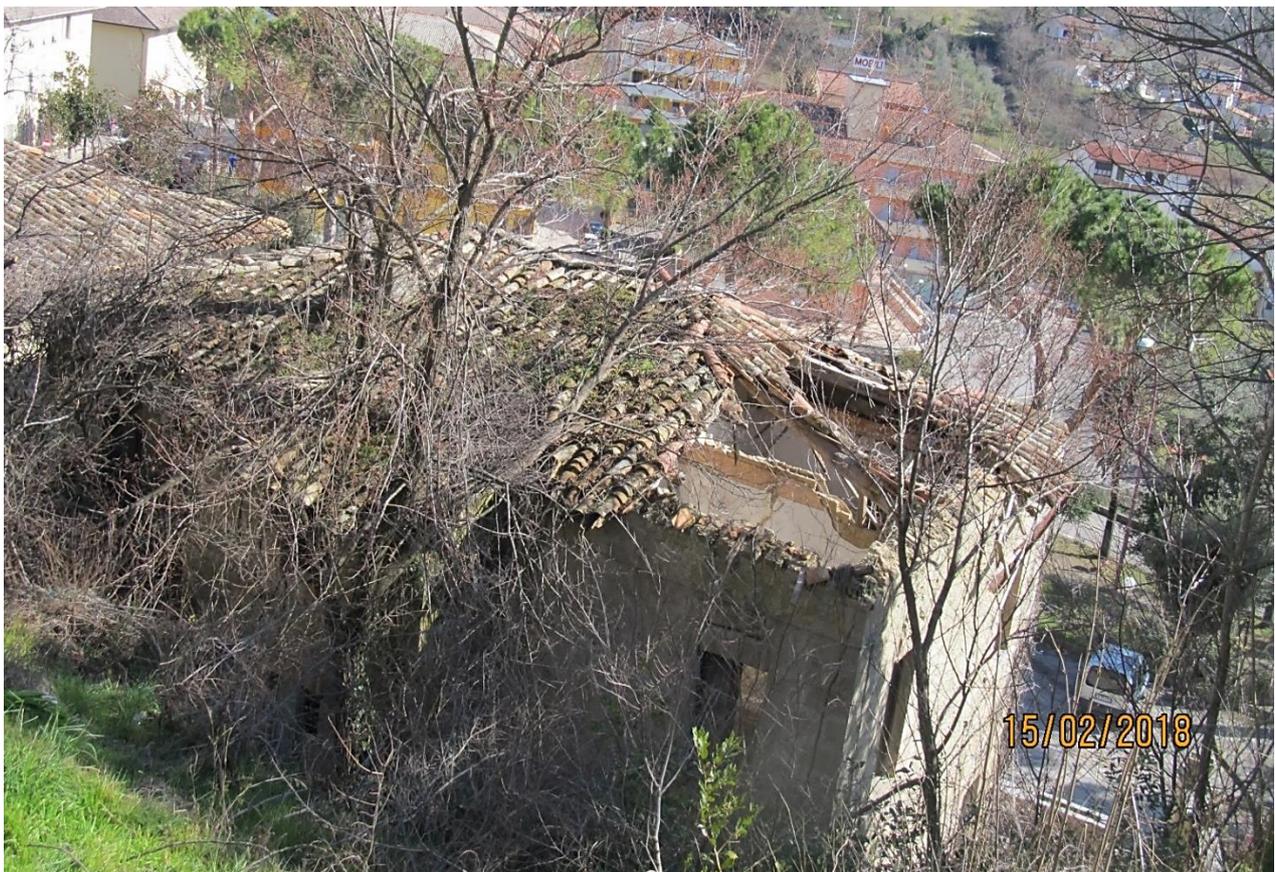
fronte nord e vista della copertura

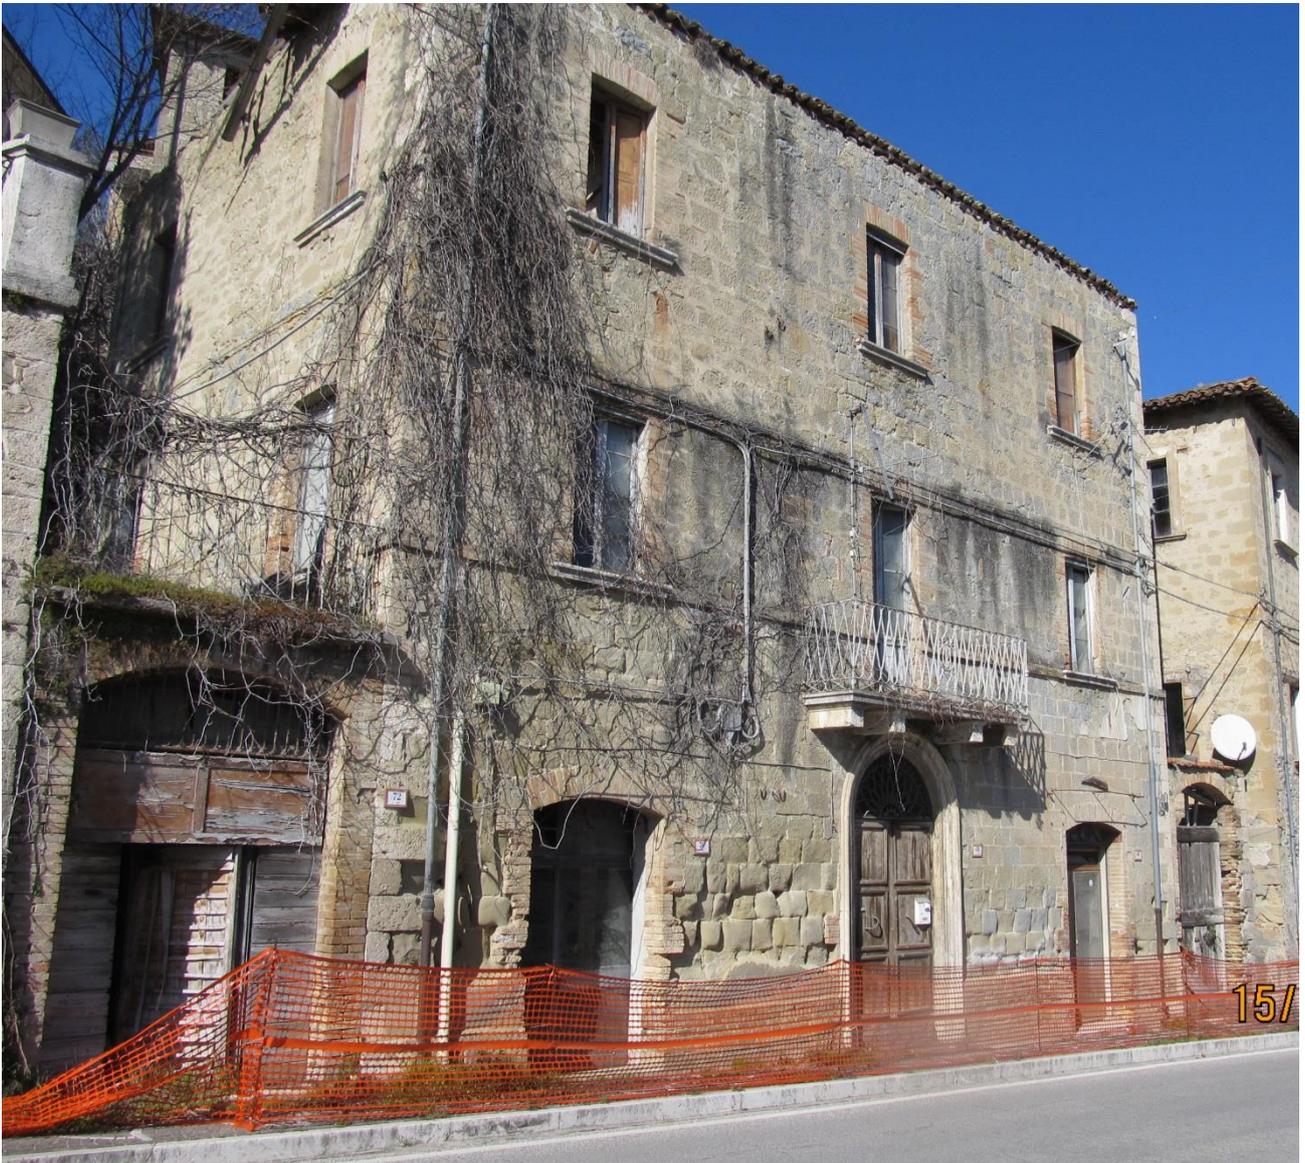
fronte sud e fronte ovest: visibili le pietre a vista erose dalle intemperie

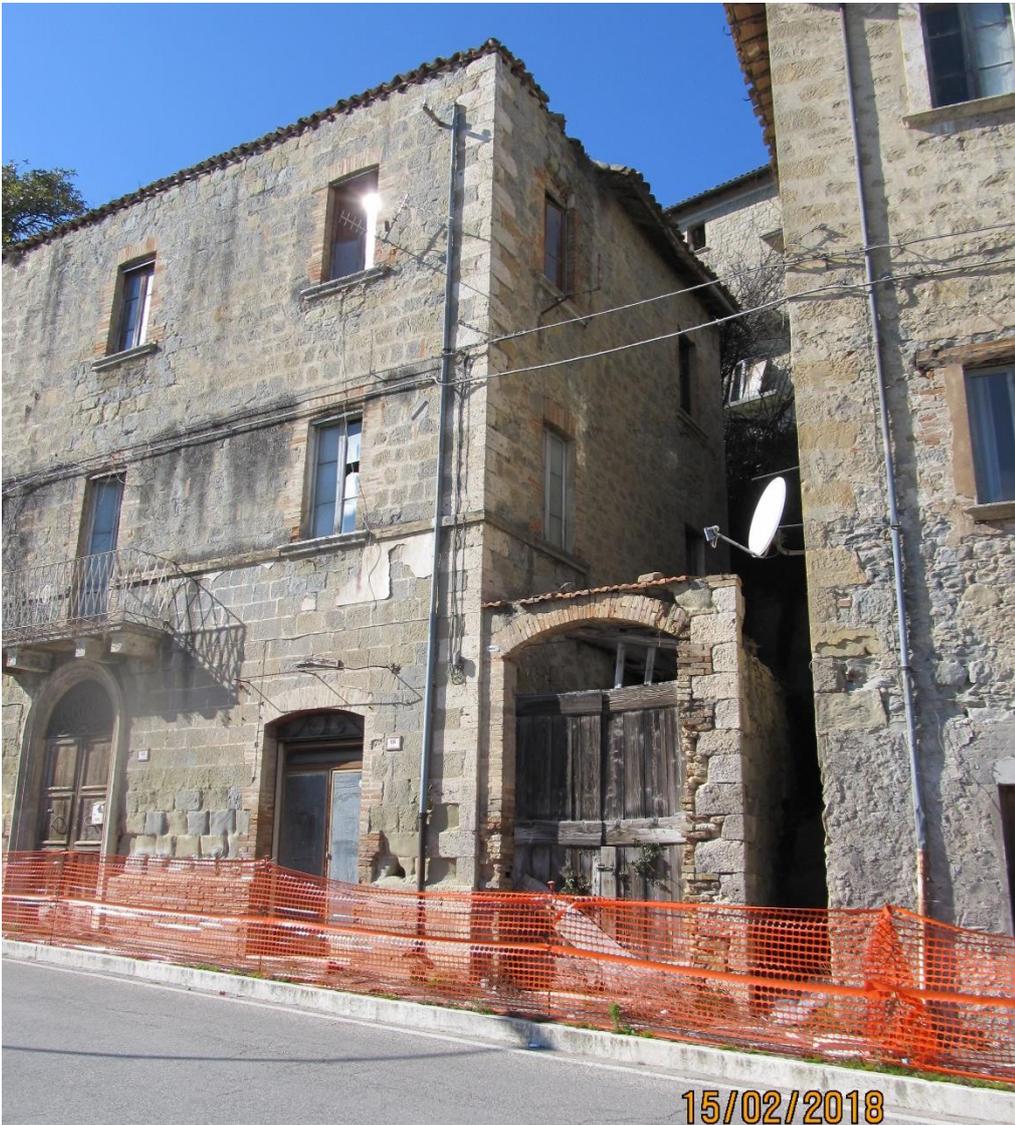
fronte sud e fronte est

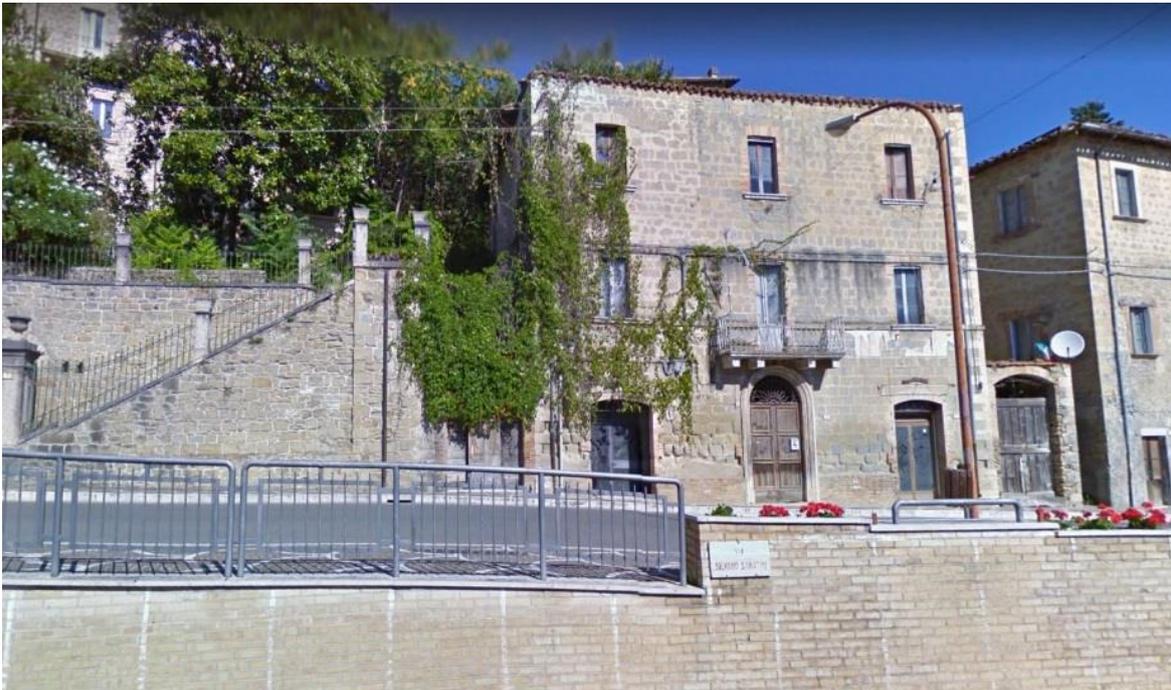
Foto 01: Fronte sud lato strada

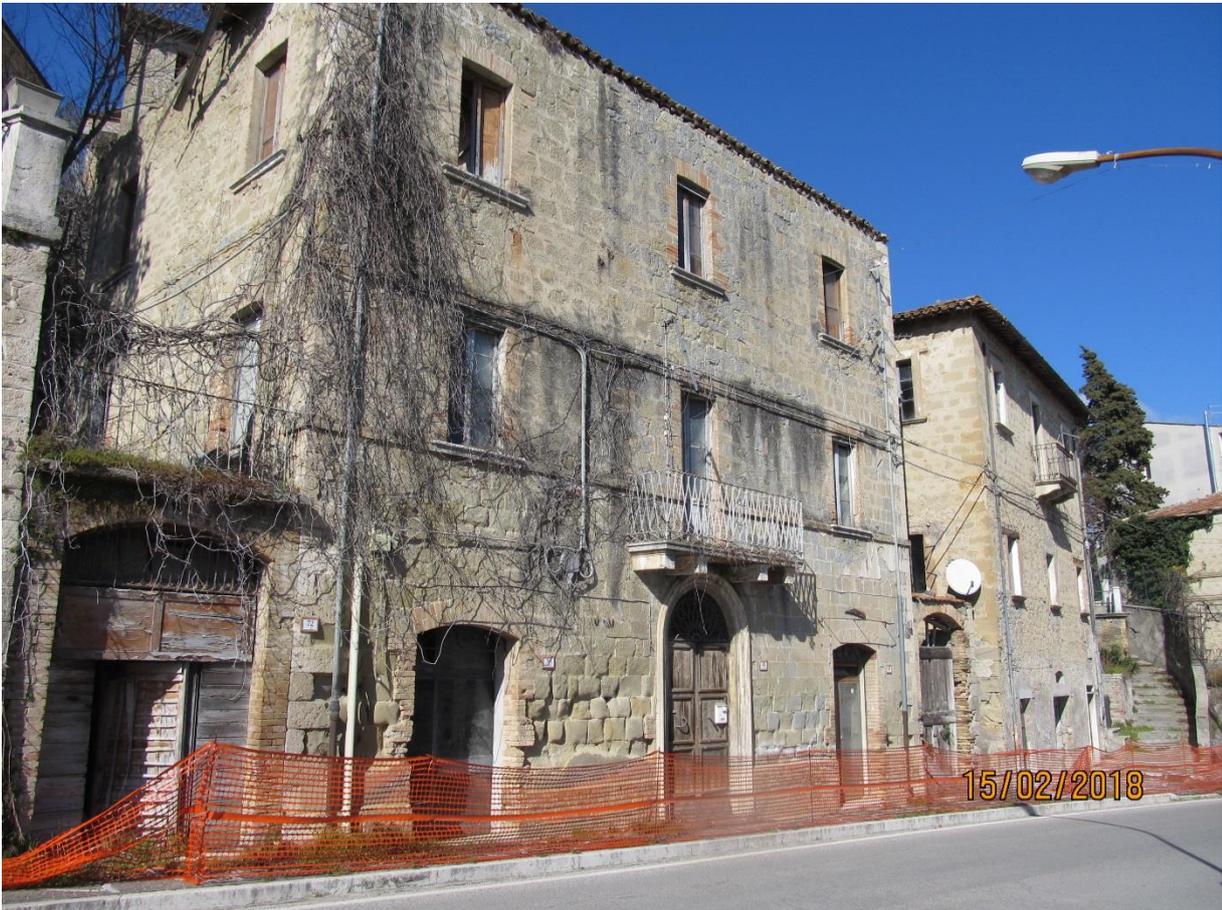
Foto 4201: Fronte sud lato strada, vista parziale del lato ovest

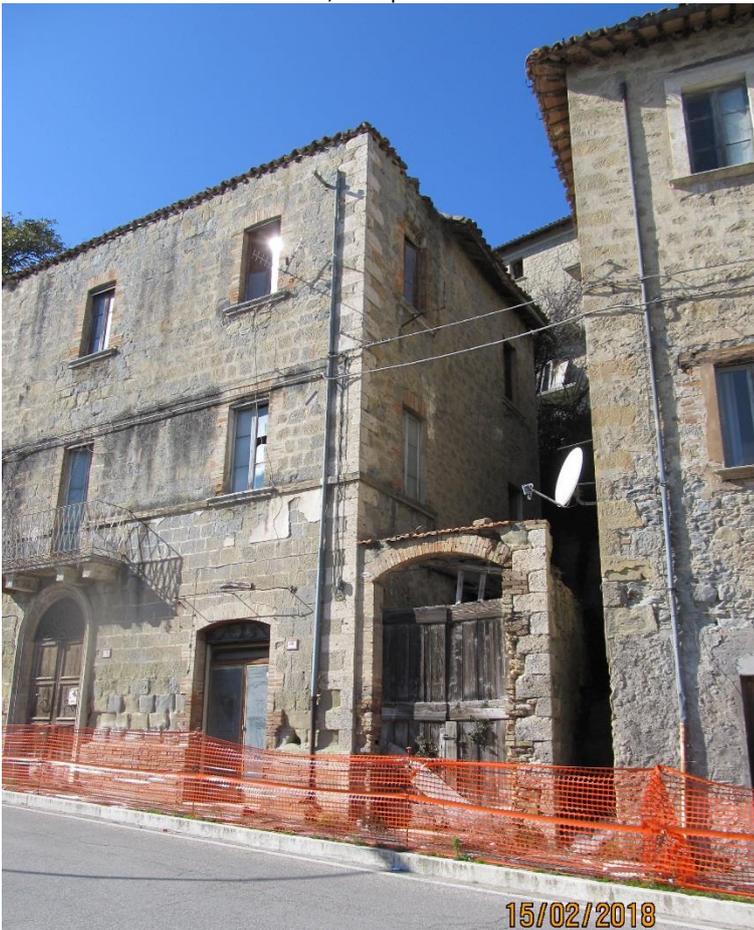
Foto 4201 Fronte sud lato strada, vista parziale

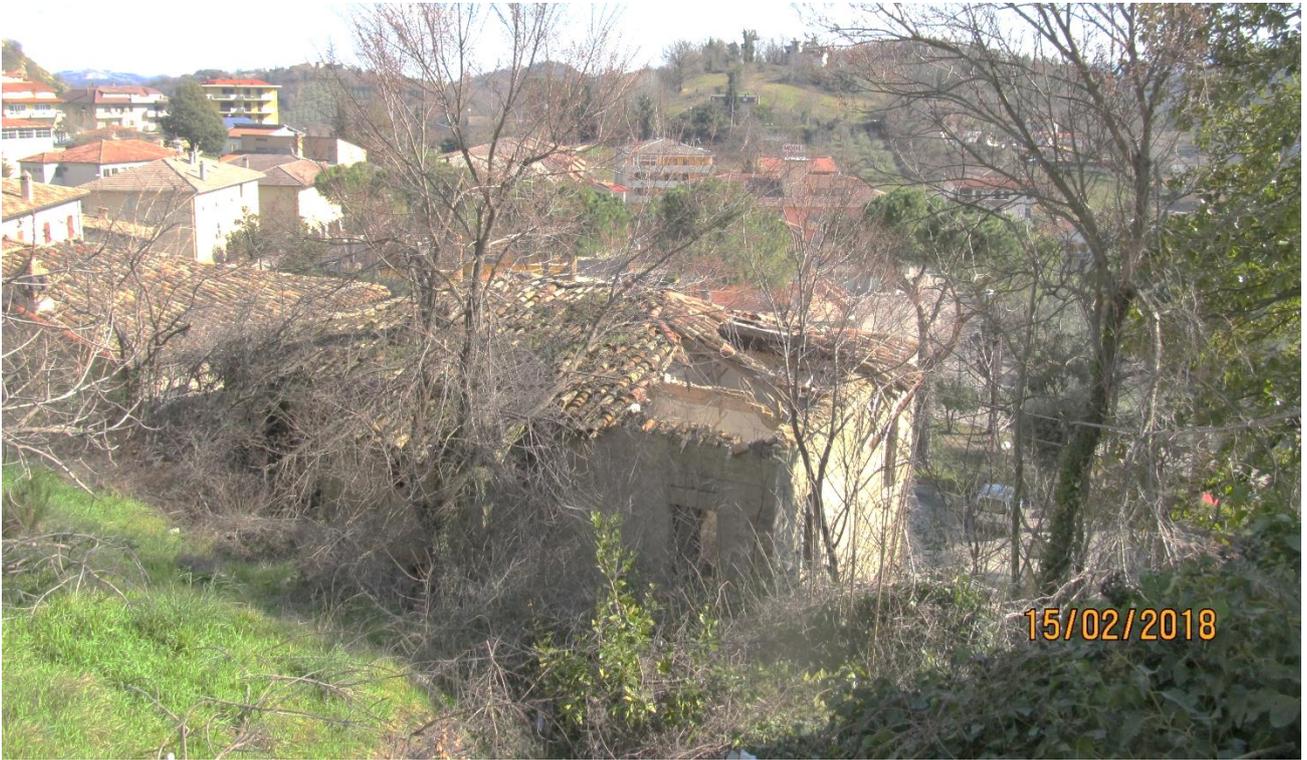
Foto 4188: Fronte nord posteriore, vista parziale del lato est

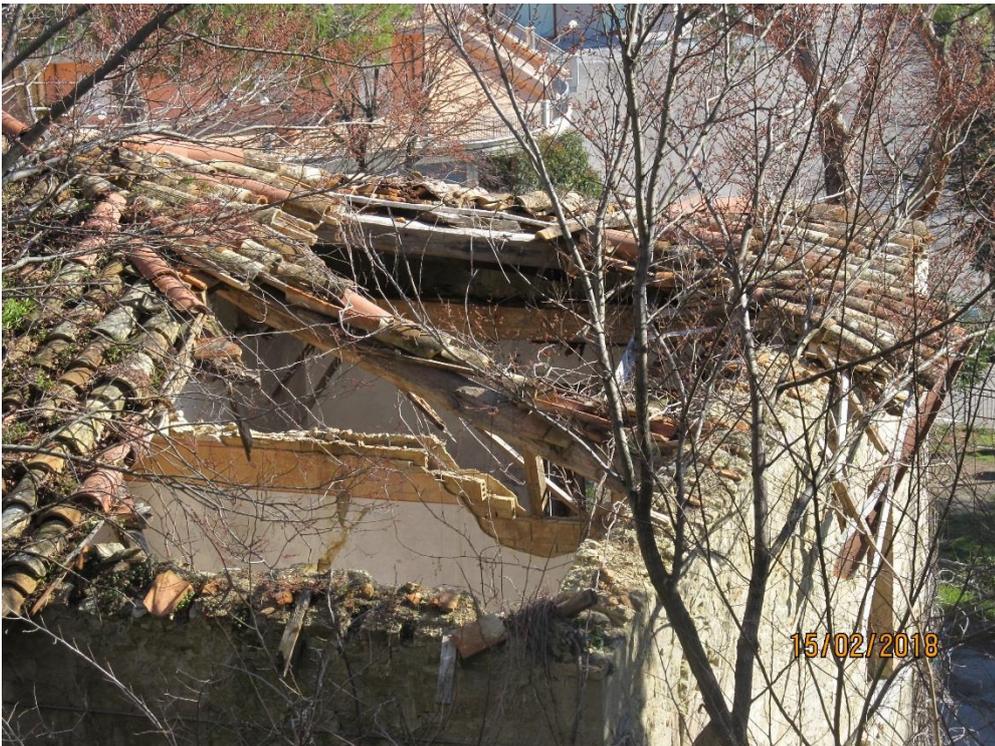
Il tetto è sfondato in più punti e dunque necessita d'intervento. Allo stato attuale non si è in grado di stabilire il grado di affidabilità della struttura portante lignea.

Foto 4188: particolare Fronte nord posteriore, vista parziale della copertura crollata

Pertanto si prevede di procedere alla rimozione dei coppi rimasti in loco e della sottostruttura, quali i travetti secondari, successivamente, previa realizzazione di una struttura di sostegno in tubi e giunti, si provvederà alla posa in opera della copertura provvisoria in pannelli di lamiera prefabbricati.
