**COMUNE di VENAROTTA - Provincia di Ascoli Piceno**

**OPERE PROVVISORIALI E MESSA IN SICUREZZA  
SU EDIFICI DI CIVILE ABITAZIONE  
- Via Castello, 63091 Venarotta -**

**PROGETTO ESECUTIVO**

**RELAZIONE GENERALE E DOCUMENTAZIONE FOTOGRAFICA**

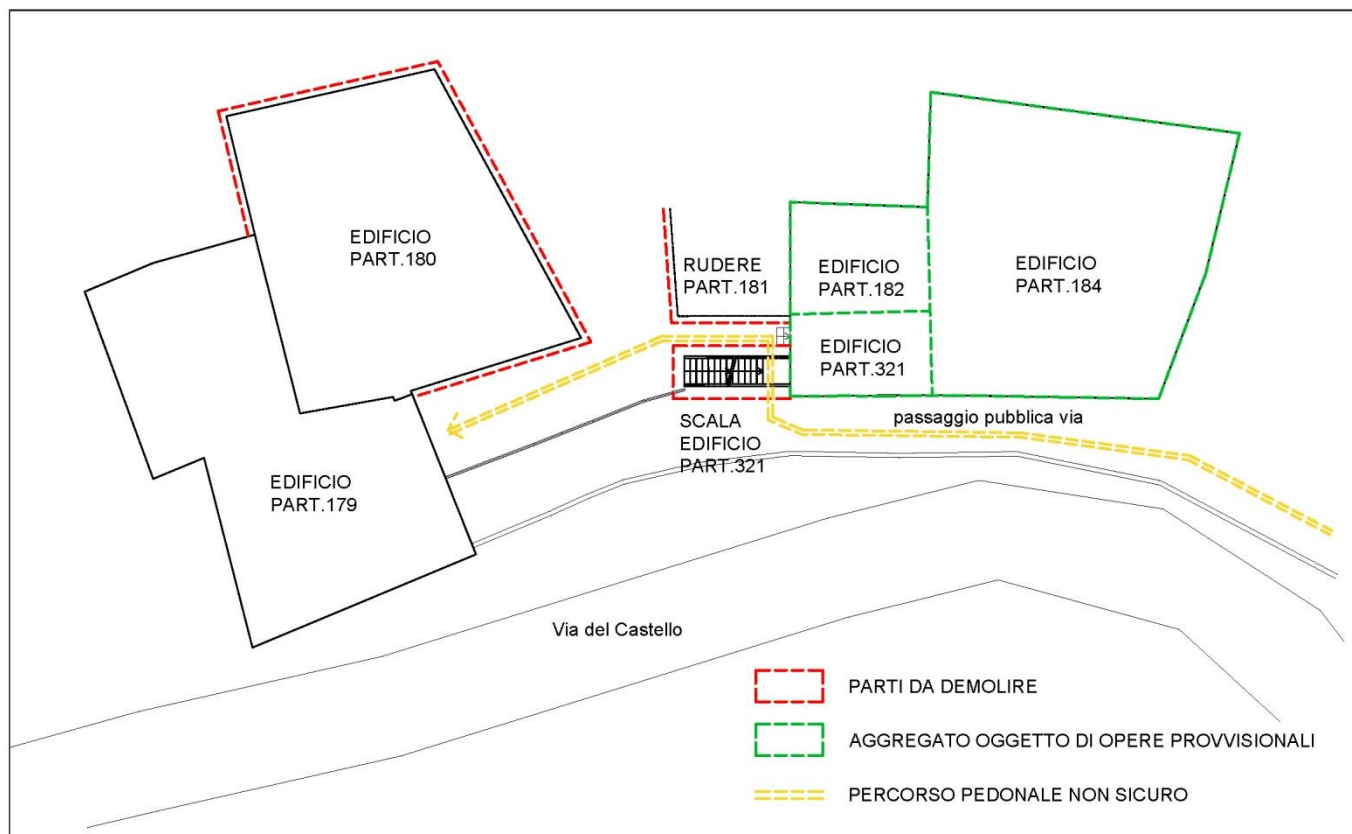
Planimetria dell'area con individuazione degli elementi oggetto di interventi

Tenuto conto delle prescrizioni sopra citate ed in seguito al sopralluogo effettuato sul posto si ritiene che il ripristino dell'agibilità dell'edificio part. 179 e la realizzazione di un percorso protetto per accedervi siano subordinati alla realizzazione di interventi che interessano diversi elementi presenti nella stessa area ed identificati come segue:

- 1) la demolizione completa dell'edificio part.180 che ad oggi risulta parzialmente demolito ma che attualmente è responsabile di una condizione di rischio crollo residua gravante sull'edificio part.179;
- 2) la demolizione della scala di accesso all'edificio part.321 e del rudere part.181 che, versando in evidente stato di degrado, ostacolano l'esecuzione delle opere di messa in sicurezza per l'edificio part.321;
- 3) la realizzazione di opere provvisorie di messa in sicurezza per gli edifici part. 182-184-321 allo scopo di creare un percorso protetto nell'area pubblica prospiciente; attualmente tale area è interdetta mediante transennature quindi con gli interventi previsti si intendono ripristinare le condizioni di sicurezza per l'accesso e il transito verso l'edificio part.179.

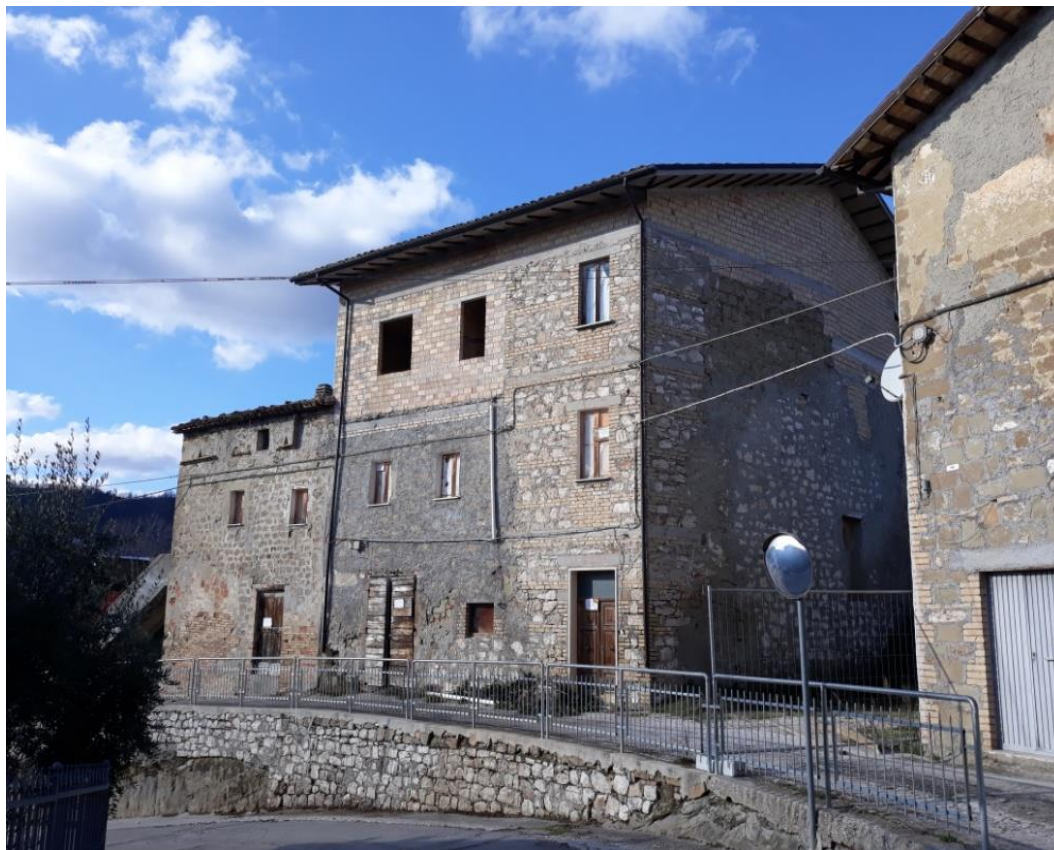
*Foto 1 – Edifici part. 184-182-321*

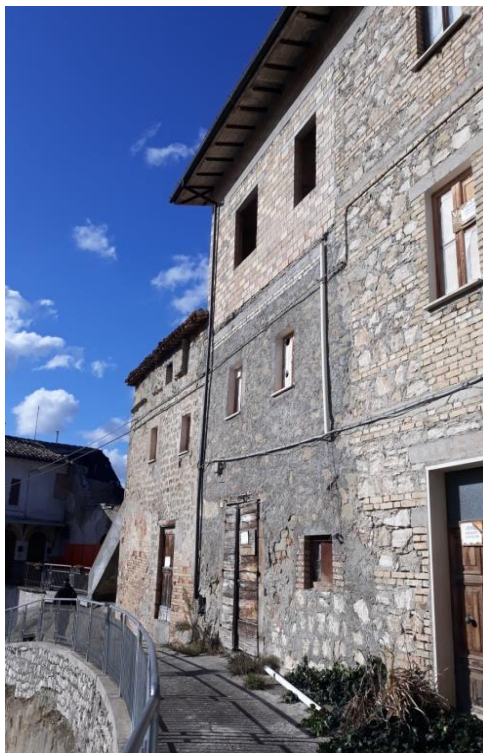
*Foto 2 – Passaggio pubblico attualmente interdetto al transito mediante transennatura*

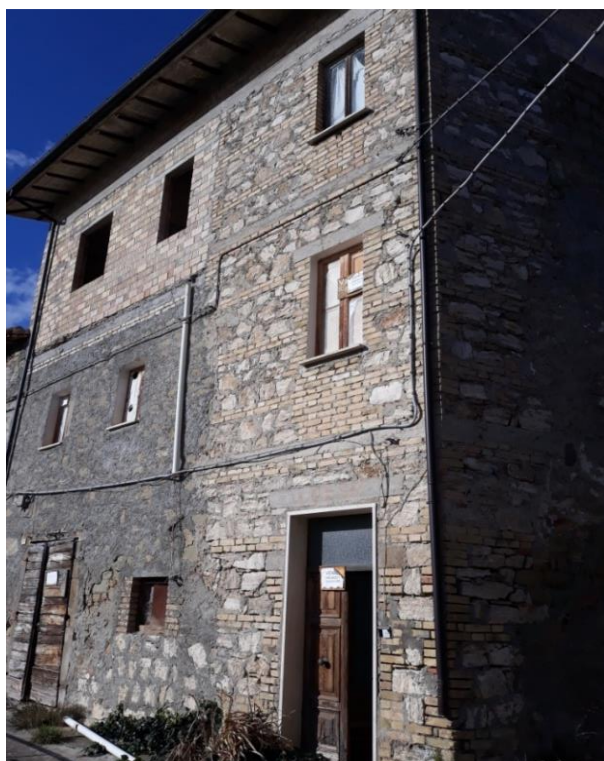
*Foto 3 – Facciata edificio part. 184*

tetto in tale area rende indispensabile intervenire mediante tirantatura e cinturazione dei due fabbricati, previa sbadacchiatura delle aperture, al fine di trattenere la facciata esposta a sud e prospiciente il pubblico passaggio.

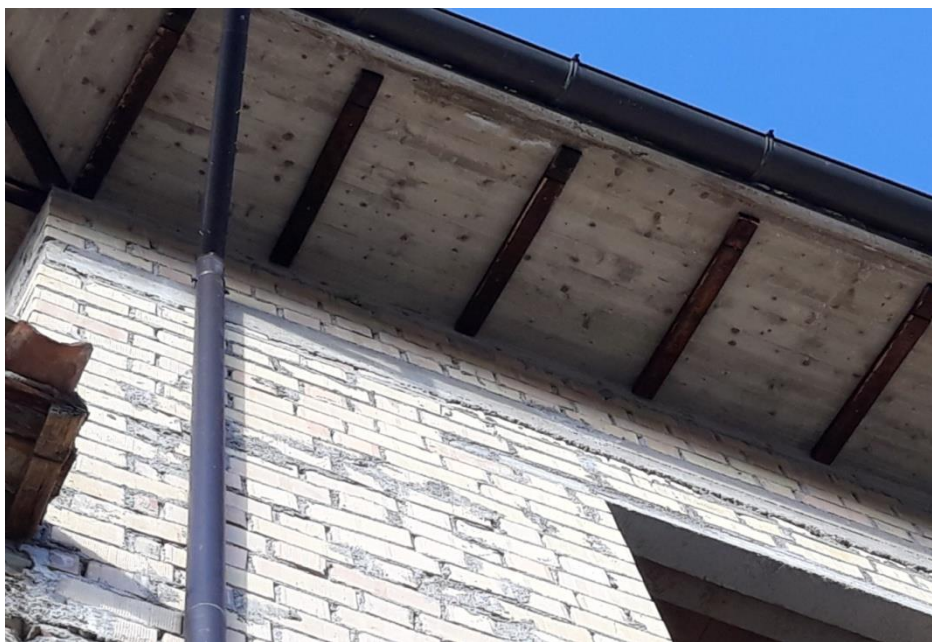
*Foto 4 – Dettaglio copertura edificio Part.184*

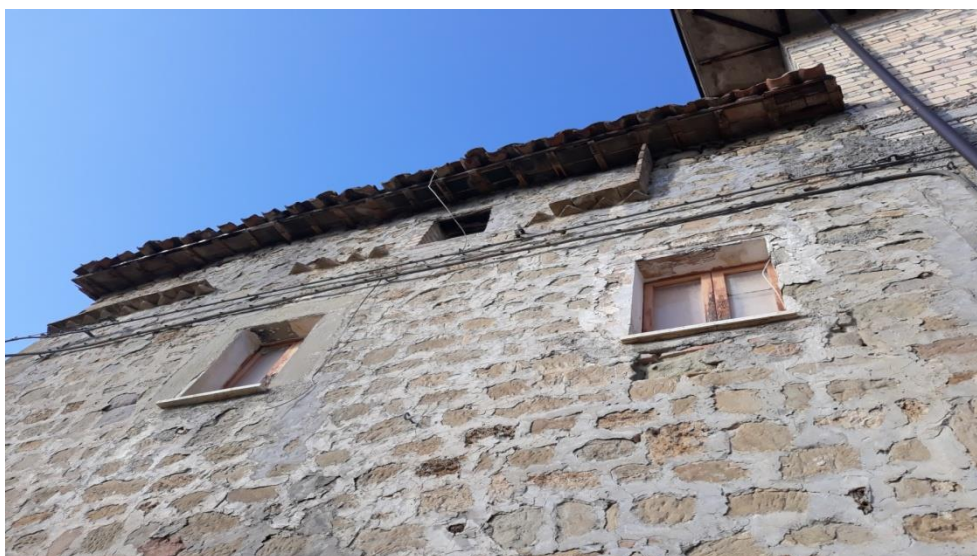
Preso atto dello stato attuale di degrado in cui versano i due fabbricati, della scarsa qualità della loro tessitura muraria, dei crolli parziali dei solai, della caduta di tegole dall'edificio part. 321 e del possibile aggravarsi di tutte le situazioni di pericolo appena descritte, si ritiene che la realizzazione di un percorso pedonale pro-

*Foto 5 – Dettaglio della copertura con elementi a rischio crollo su pubblica via edificio Part.182-321*

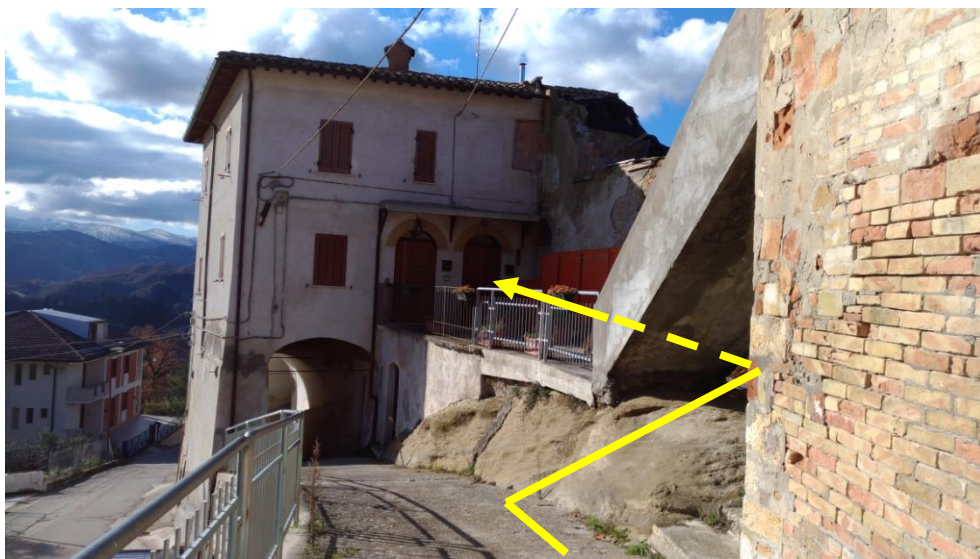
*Foto 6— Percorso di accesso pedonale verso l'edificio Part. 179*

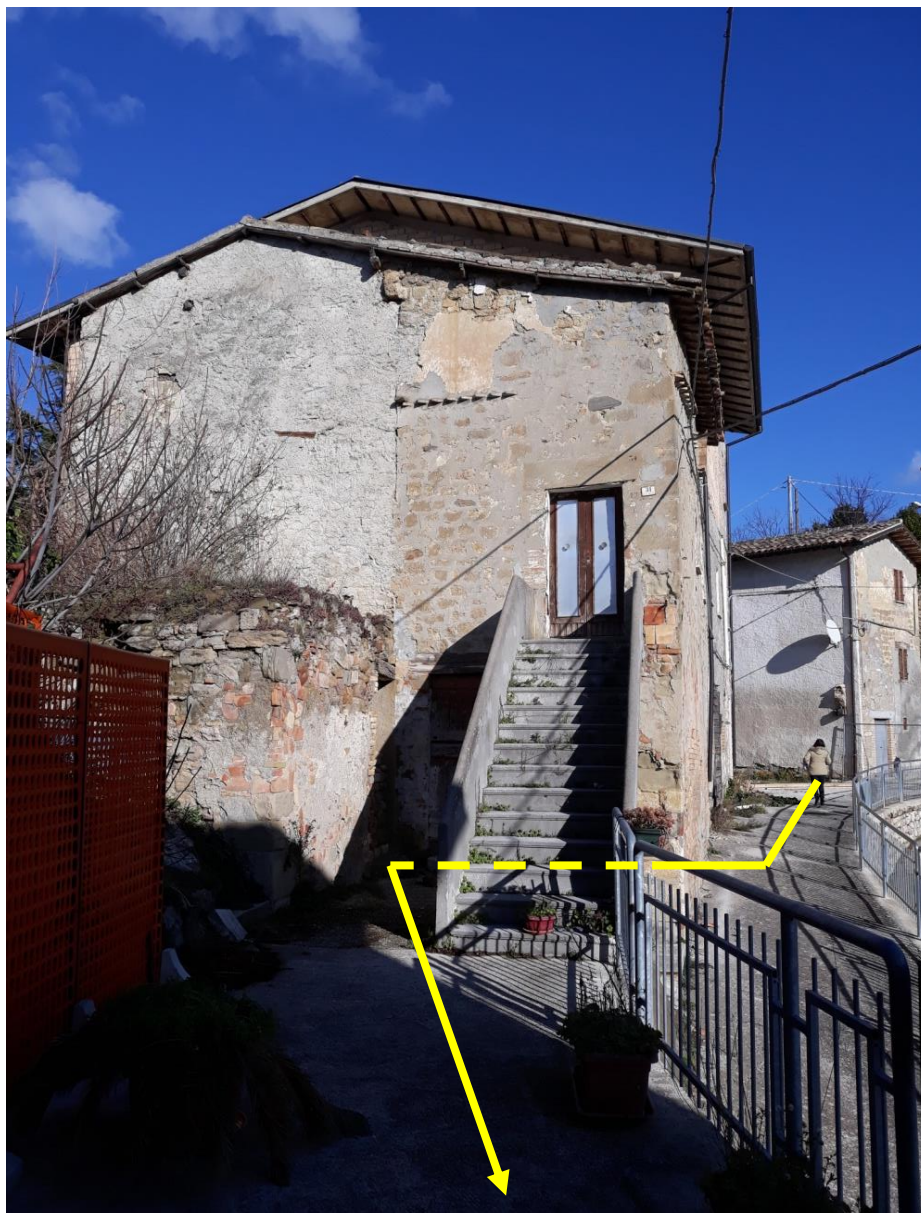
*Foto 7 – Percorso di accesso pedonale verso l'edificio Part. 179*
