RELAZIONE GENERALE E DOCUMENTAZIONE FOTOGRAFICA

Cod. Commessa P_17017	PROGETTO DI DEMOLIZIONE SU EDIFICIO DI CIVILE ABITAZIONE VIA E. NARDI N. 116 - 120, 63091 VENAROTTA PROGETTO ESECUTIVO	RELAZIONE GENERALE E DOCUMENTAZIONE FOTOGRAFICA	Pagina 3 di 17
--------------------------	--	---	-------------------

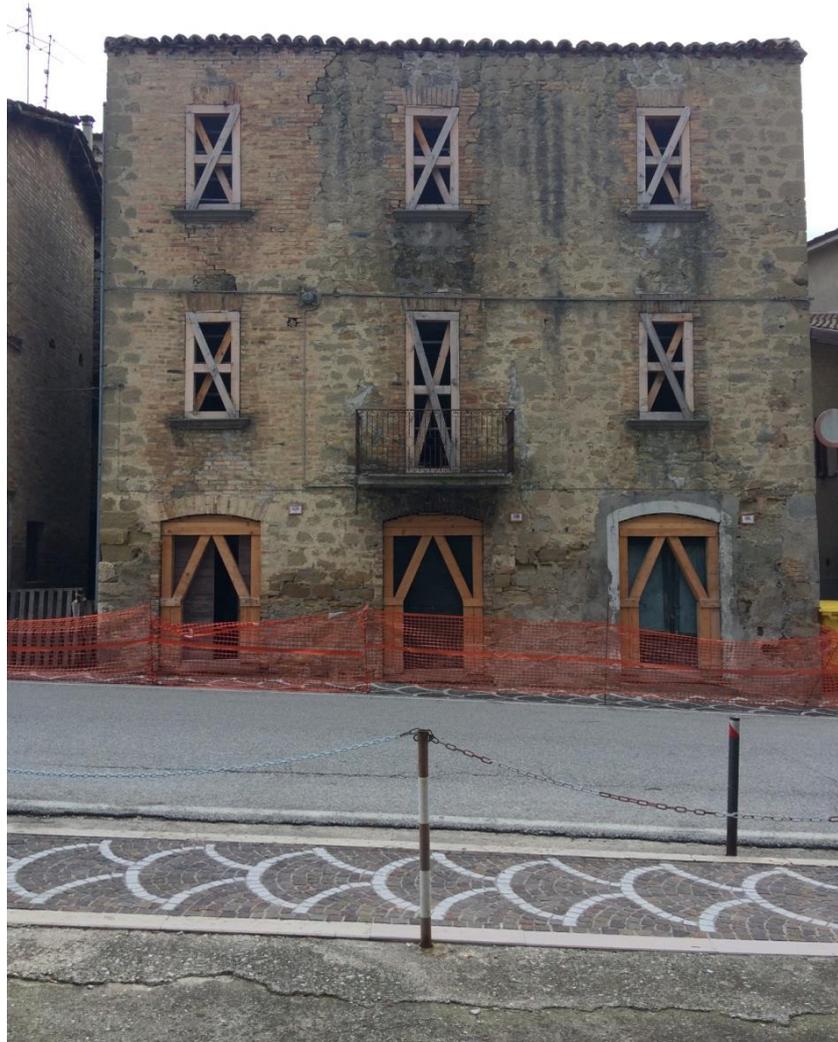
Foto 1 – Corpo dell'edificio di tre piani fuori terra con accesso su Via Nardi

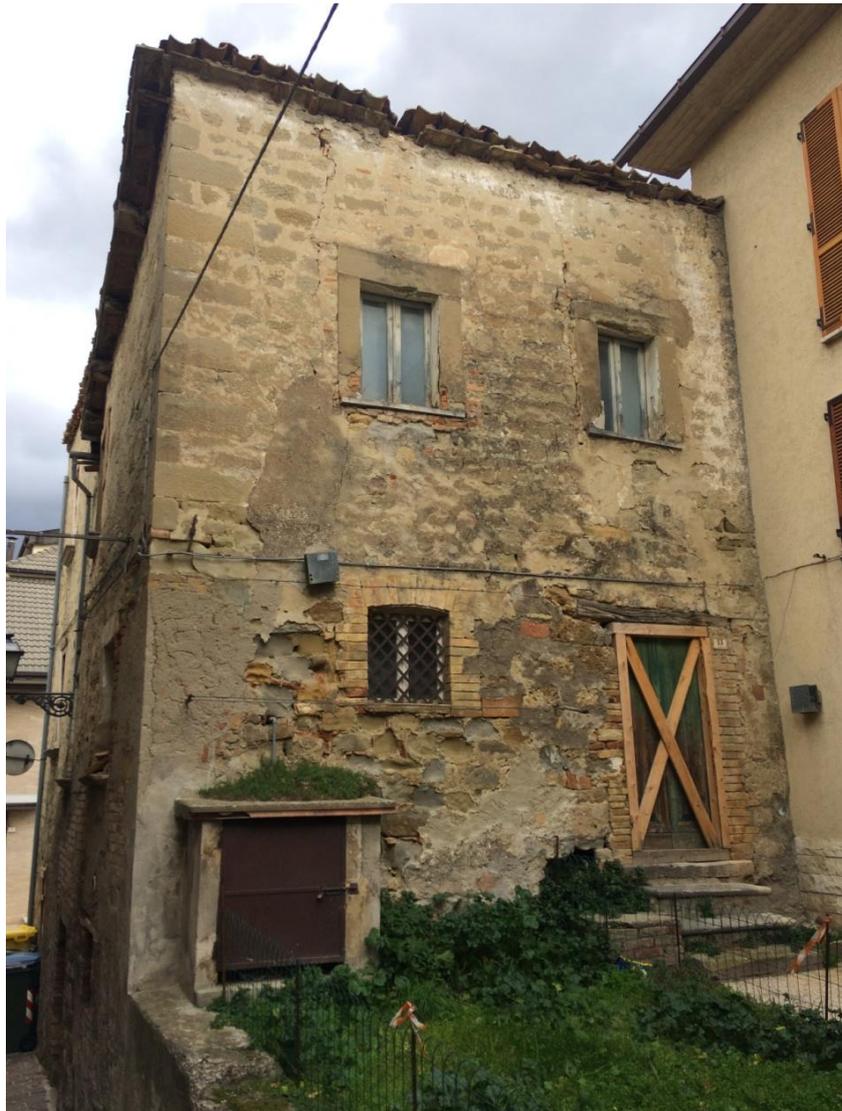
Foto 2 – Corpo dell'edificio di due piani fuori terra con accesso sul retro

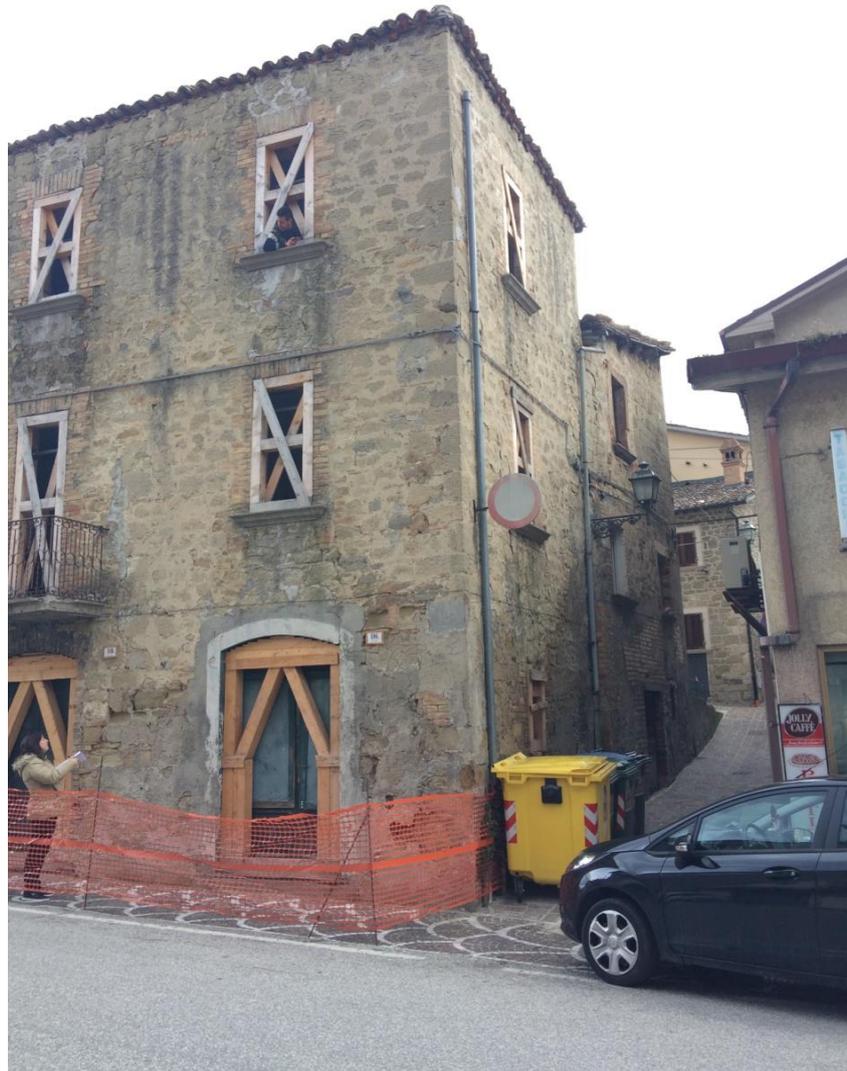
Foto 3 – Facciata su passaggio pedonale pubblico laterale

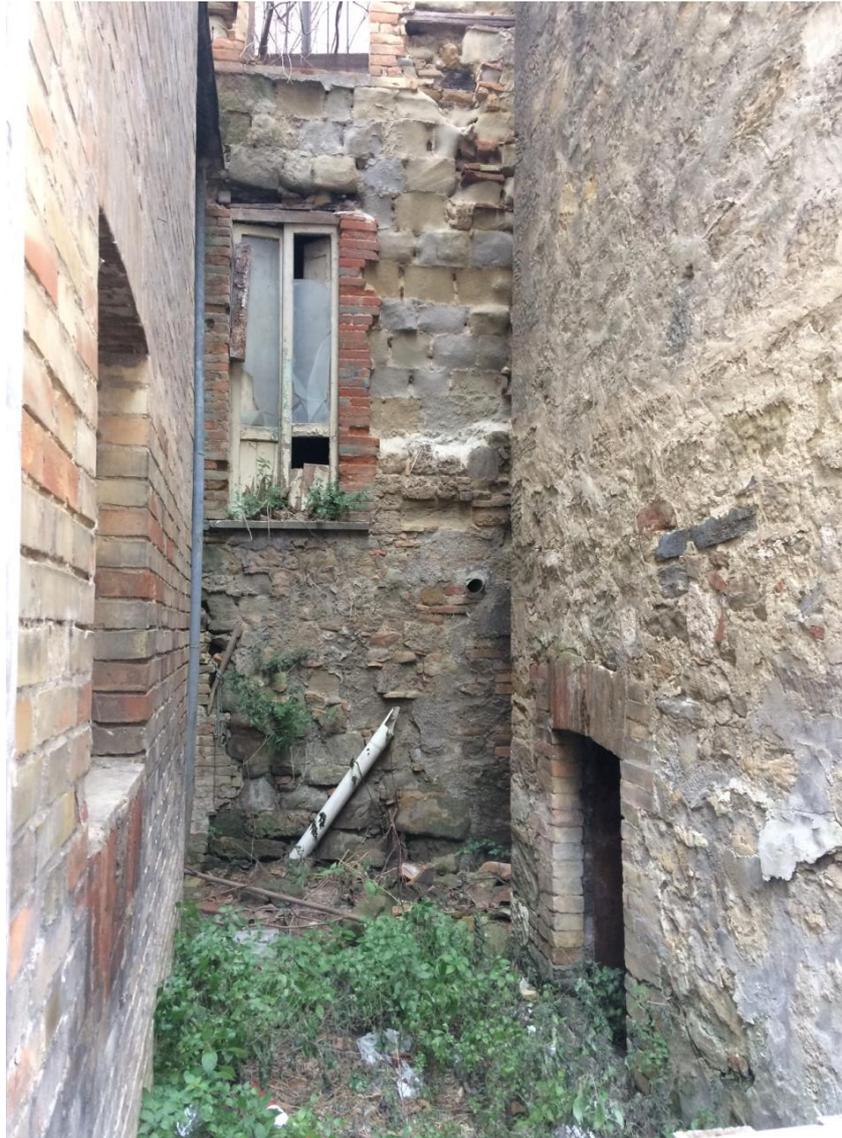
Si evidenzia inoltre che i crolli parziali avvenuti in seguito agli eventi sismici hanno comportato anche l'insorgere di infiltrazioni all'edificio in aderenza, problematica che necessita di trovare soluzione quanto prima per evitare ulteriori danni alla proprietà adiacente.

Foto 4 – Facciata su passaggio laterale lato nord ed aderenza con edificio di altra proprietà

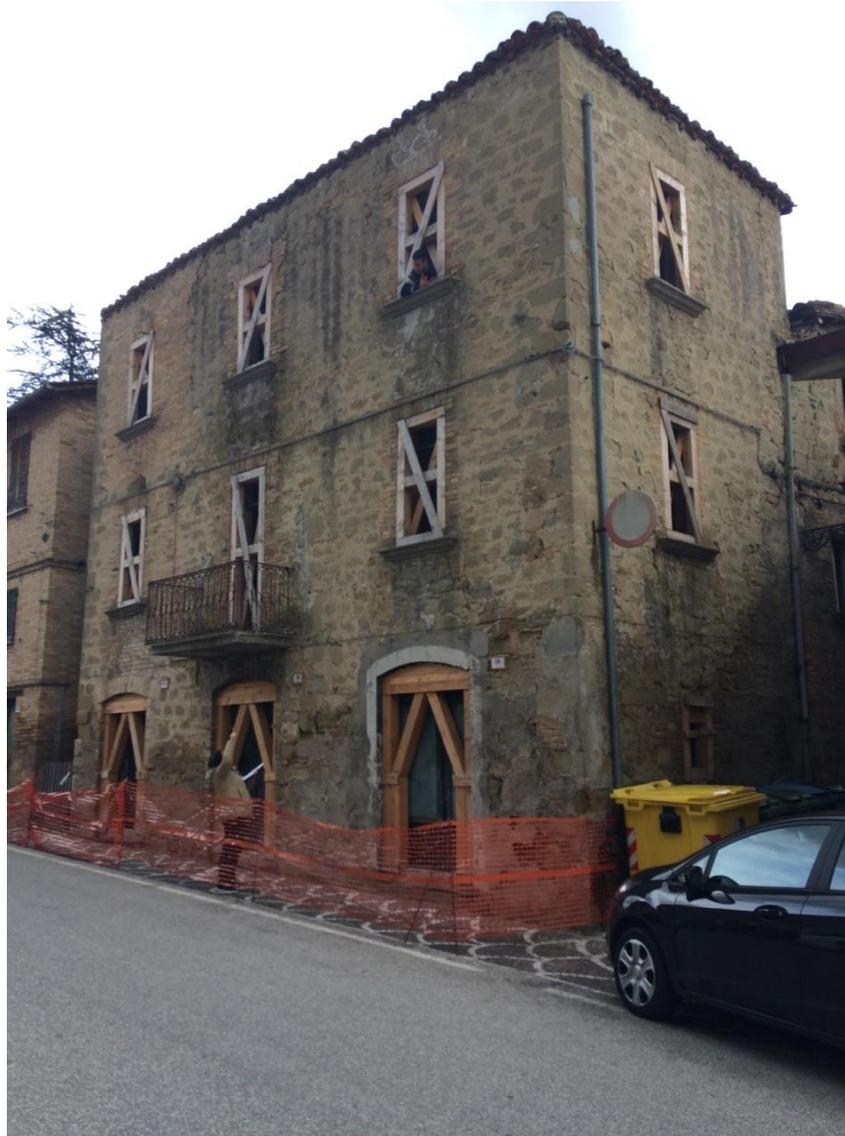
In occasione di un secondo sopralluogo dei Vigili del Fuoco per l'esecuzione degli interventi, è stata constatata l'impossibilità di eseguire la totalità dei lavori di messa in sicurezza prescritti precedentemente: è stato possibile eseguire le sbadacchiature delle aperture fronte strada e sulla parete prospiciente il viottolo laterale, come da parametri STOP, ma non è stato possibile eseguire la cinturazione esterna completa dell'ultimo piano a causa della conformazione dell'edificio. Dopo aver effettuato il saggio delle murature esterne, è stato escluso anche l'intervento di cinturazione esterna parziale in quanto l'impiego di piastre passanti su cui ancorare le funi in acciaio presuppone la presenza di una muratura squadrata e ben integrata, al contrario di quanto risulta essere. La conformazione dell'edificio non consente neppure la tirantatura interna diffusa a causa della variabilità della volumetria e a causa di crolli parziali di alcune porzioni di solaio rilevati.

Foto 5 – Sbadacchiature eseguite su facciata principale e laterale

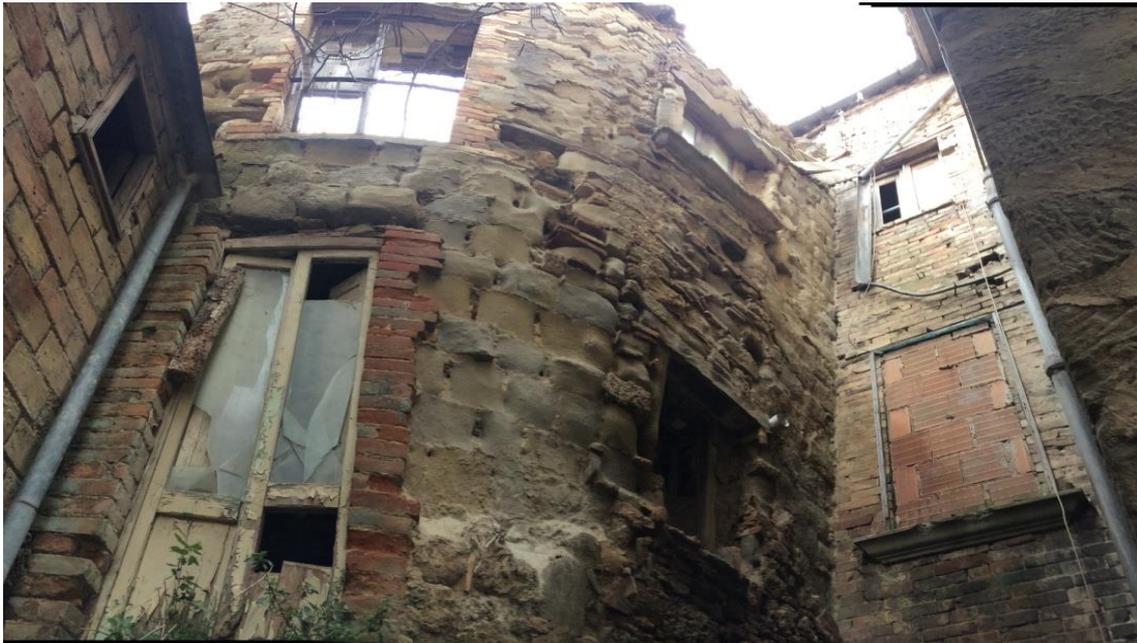
Il fabbricato è composto da due corpi aderenti aventi altezze diverse, costituiti da pietrame di tufo di varie dimensioni, poco squadri e tenuti insieme da malta molto friabile. L'edificio è disabitato ed in evidenti condizioni di grave degrado: presenta gravi danni strutturali, crolli parziali del tetto prospiciente la pubblica via e crolli parziali di alcune porzioni dei solai interni. Il corpo di altezza maggiore è costituito da tre piani fuori terra e si affaccia direttamente sulla pubblica via; il corpo di altezza minore, costituito da due piani fuori terra, è ubicato sul retro, in aderenza ad un altro edificio, ed è possibile accedervi attraverso un passaggio pedonale laterale.

Allo stato attuale, vista la conformazione strutturale dell'edificio, la scarsa qualità della tessitura muraria e i crolli parziali verificatosi, si ritiene che nessuna opera provvisoriale sia adeguata a garantire la salvaguardia della incolumità pubblica e privata richiesta. Pertanto l'intervento più efficace, per la particolare situazione in esame e in accordo con quanto dichiarato da Vigili del Fuoco, risulta essere la demolizione del fabbricato.

Foto 6 – Degrado su muratura e crolli diffusi

Vista la conformazione strutturale dell'edificio, la posizione centrale rispetto al centro abitato, il notevole traffico quotidiano, l'eccessiva vicinanza ad altri fabbricati, si ritiene opportuno procedere attraverso una demolizione controllata che non pregiudichi la stabilità delle strutture portanti adiacenti e che sia in grado di garantire le misure di sicurezza collettive e dei lavoratori. Pertanto si ritiene necessario effettuare prima la demolizione manuale delle coperture e del piano secondo e solo successivamente procedere con la demolizione meccanica del piano primo e del piano terra. Per la descrizione dettagliata delle fasi esecutive di intervento si rimanda alla relazione tecnica (05_S001).

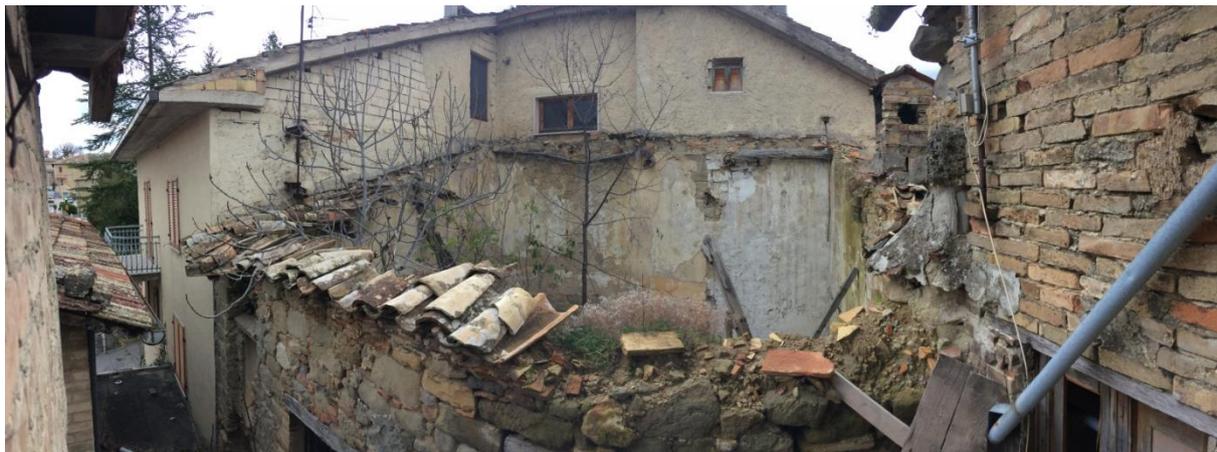
Foto 7 – Crollo di una porzione di copertura

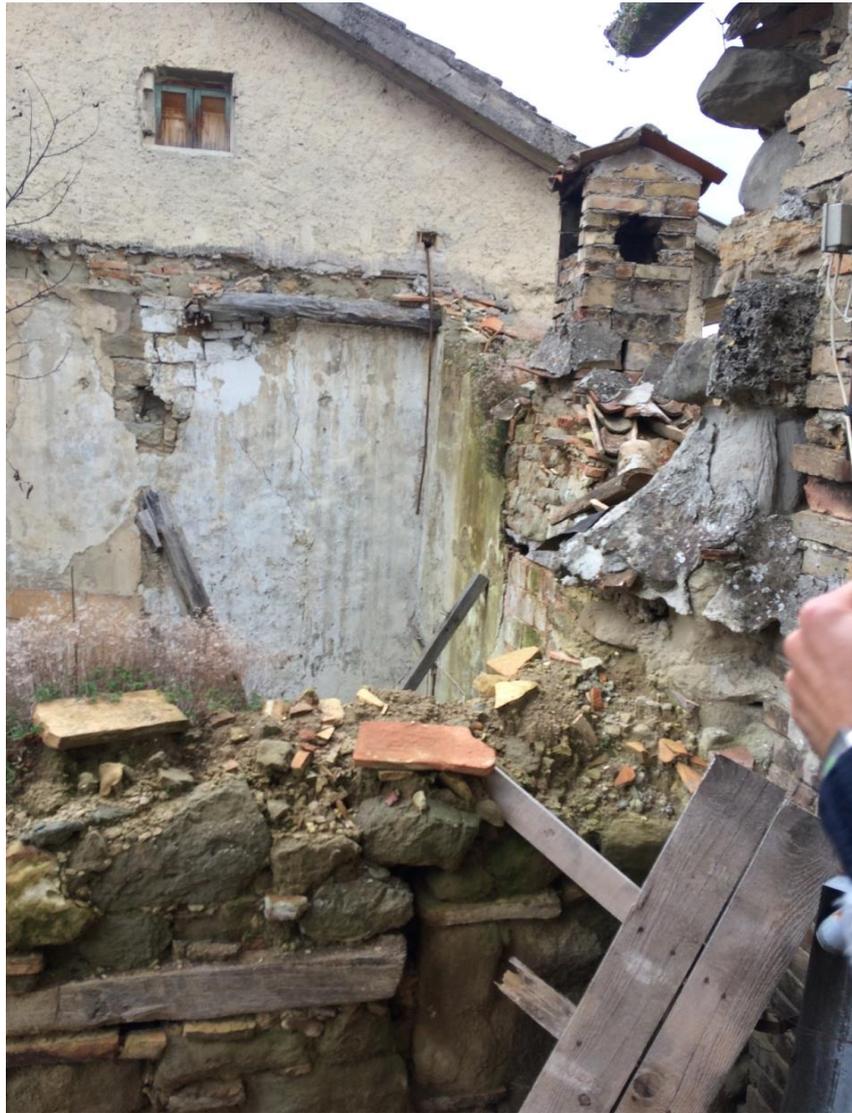
Foto 8 – Crollo di una porzione di copertura

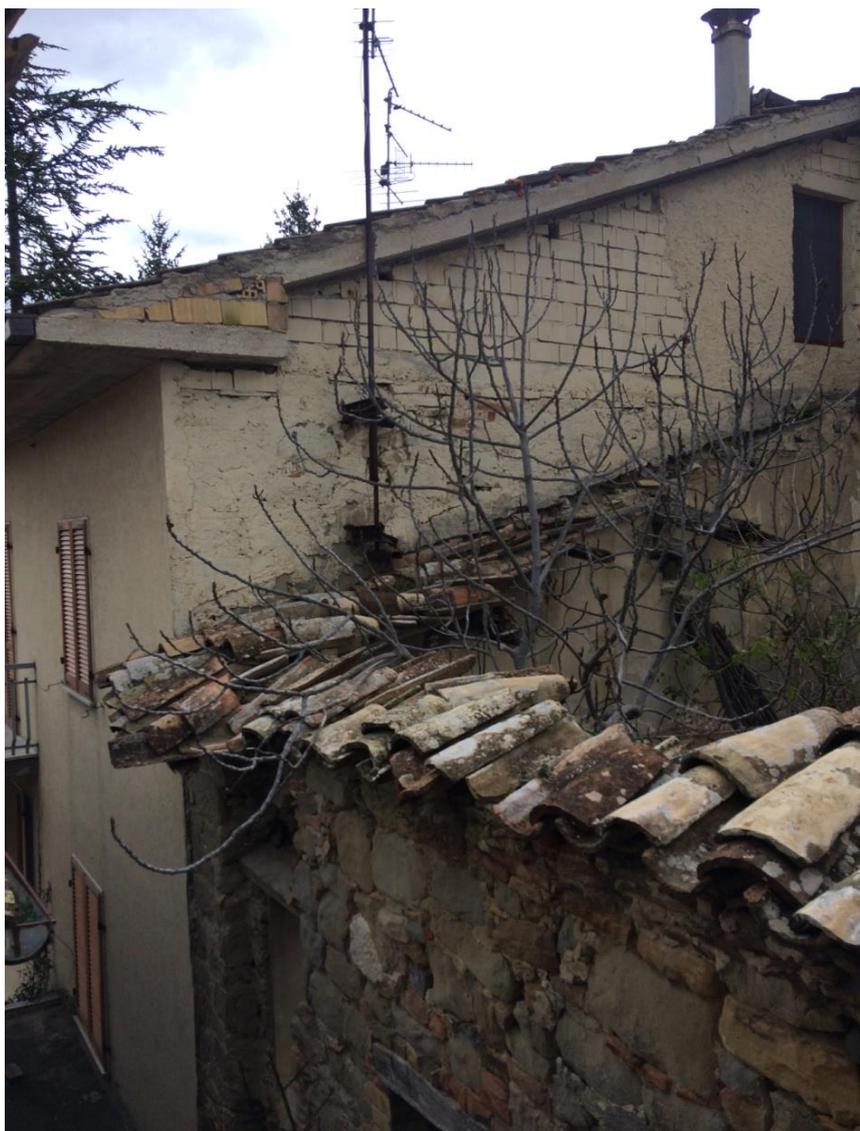
Foto 9 – Edificio in adiacenza
