COMUNE DI VENAROTTA

Relazione Tecnica di Sopralluogo

Comune di Venarotta – Frazione Cepparano – Condotta sotto strada

ID: 171916 | 10/09/2018 | SARCH

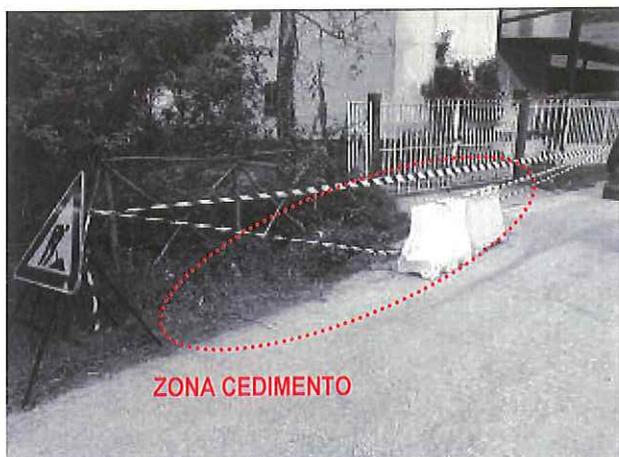
la carreggiata presenta diffuse fessurazioni ad andamento trasversale (Nord – Sud) e longitudinale (Est – Ovest), nonché, in particolare, è stata rilevata la formazione di un cedimento della banchina posta sul fronte Nord.

Lato Nord (cedimento banchina)

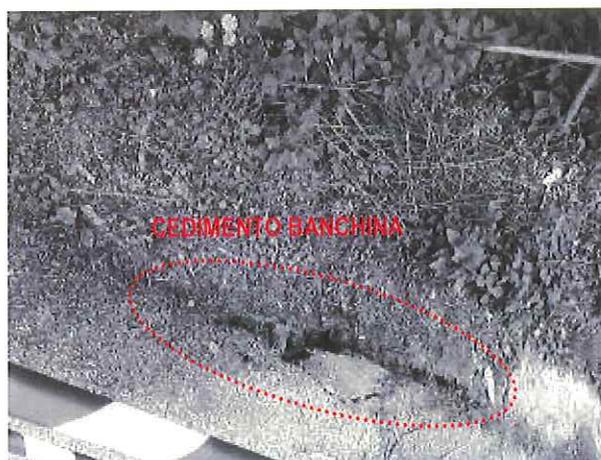
Lato Nord (cedimento banchina)

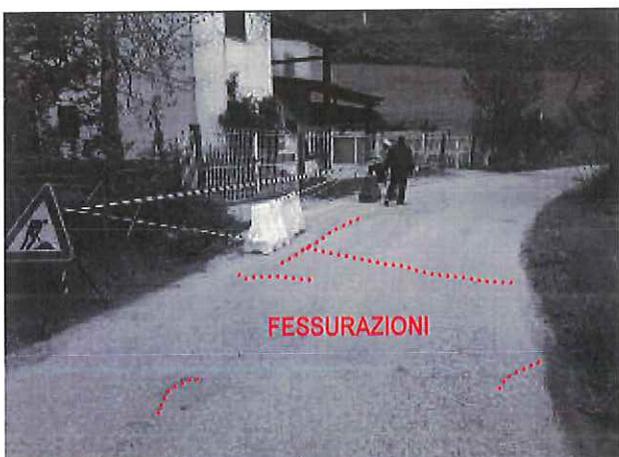
Centro carreggiata (fessurazioni diffuse)

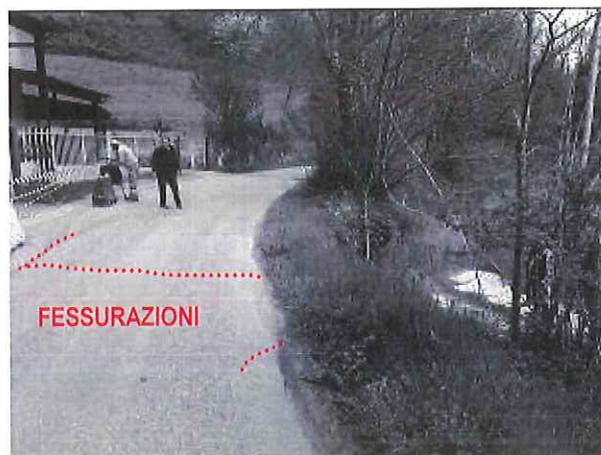
Lato Sud (fessurazioni diffuse)

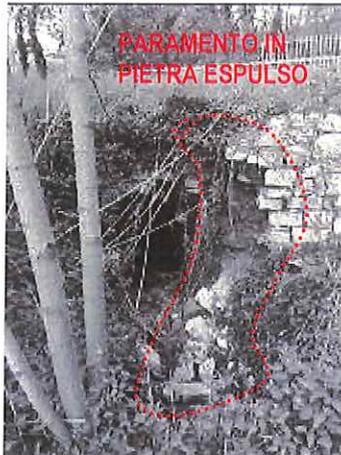
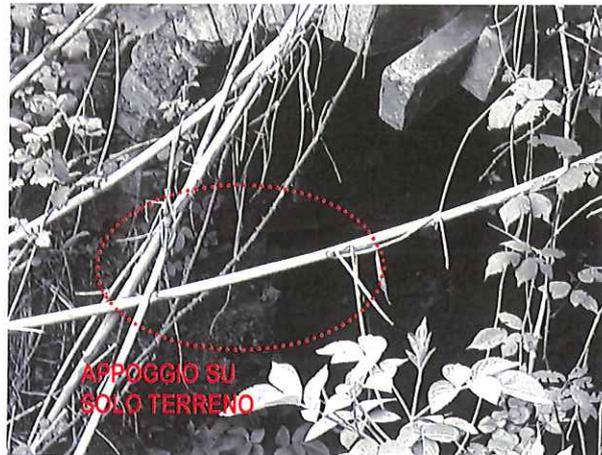
il manufatto di attraversamento, realizzato mediante il cunicolo in pietra e mattoni con arco a tutto sesto, presenta un **diffuso stato di dissesto**, manifestatosi mediante l'**espulsione** di una cospicua **porzione del paramento esterno in pietra**, nonché mediante il **dissesto della volta dell'arco in mattoni di laterizio**, in particolar modo in corrispondenza del lato est in prossimità del concio di chiave. Si segnala inoltre la carenza dell'appoggio della spalla ovest dell'arco stesso che poggia su di uno strato di solo terreno.

Lato Sud (cedimento paramento in pietrame e dissesto arco cunicolo)

risultano essere compatibili con le sollecitazioni indotte dai movimenti tellurici che hanno interessato, tra gli altri, anche il territorio del Comune di Venarotta.

- smantellamento del piano stradale;
- operazioni di scavo fino al raggiungimento del sottostante canale di scolo;
- demolizione dei manufatti costituenti il canale di scolo stesso;
- posa in opera di tubazione in acciaio ondulato con la finalità di intubare le acque portate dal canale, e relative opere di rinfiacco e ritombamento;
- ripristino del piano viabile, mediante realizzazione di idonea sottostruttura armata (soletta in c.a.);
- formazione di scarpate di raccordo su ambo i lati (Nord e Sud), volte a consentire l'opportuna schermatura del manufatto in acciaio ondulato;

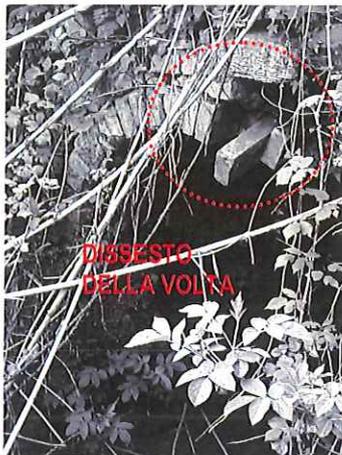
Lato Sud (cedimento paramento in pietrame e dissesto arco cunicolo)
