MESSA IN SICUREZZA DELL'EDIFICIO SITO IN
FRAZ. GIMIGLIANO DANNEGGIATO DAGLI EVENTI
SISMICI INIZIATI IL 24 AGOSTO 2016 E SUCC.

FRAZ. GIMIGLIANO
Fg.32 part. 46-48-50

ELABORATO GRAFICO	<i>RELAZIONE TECNICA</i>
	<i>CRONOPROGRAMMA</i>
	<i>REPORT FOTOGRAFICO</i>

RELAZIONE TECNICA ILLUSTRATIVA

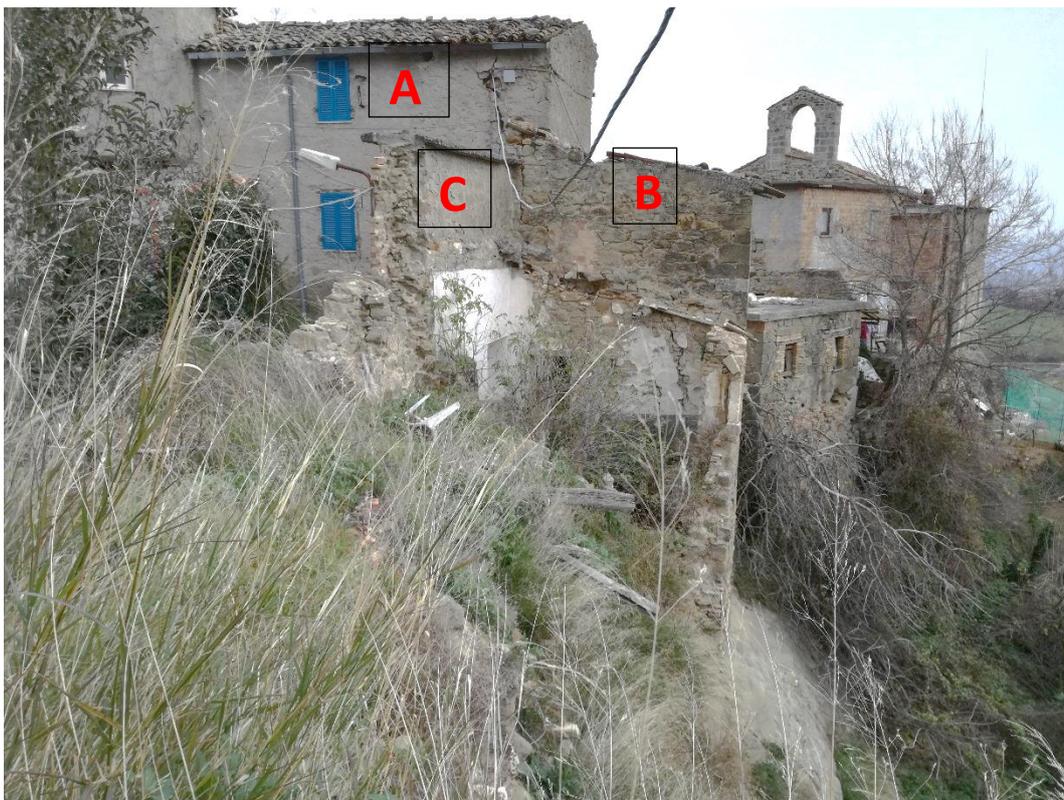
fronte est: vista dei tre volumi in aggregato e localizzazione del volume B e C sopra il costone roccioso

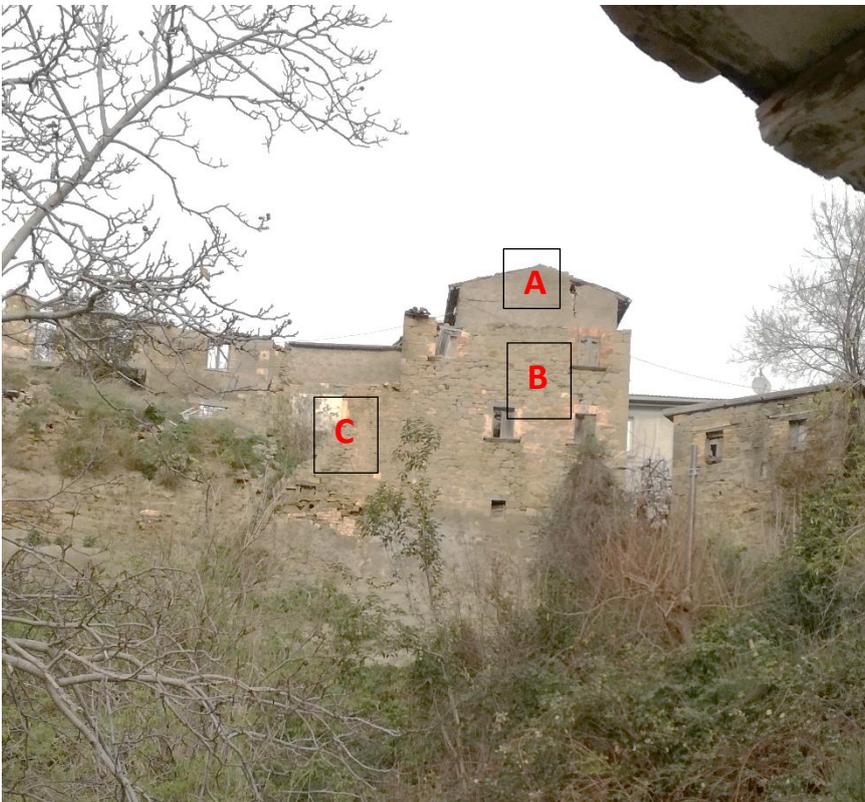
fronte sud: localizzazione del volume B e C sopra il costone roccioso

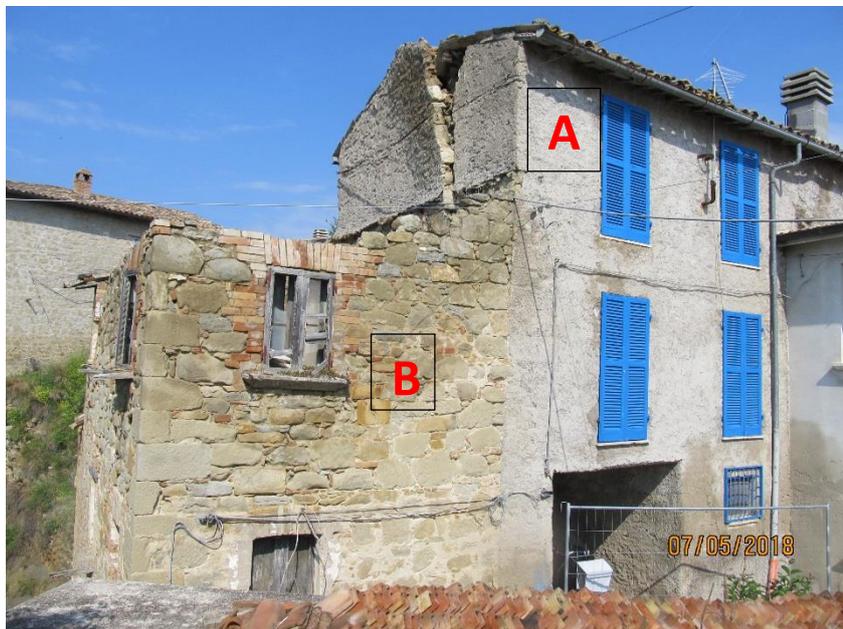
fronte est volume A e B: visibili la il meccanismo attivato per la parete sud del volume A

- la parete sud del piano primo del volume A, è distaccata ed è attivato il meccanismo di ribaltamento fuori dal piano;

C) Impedire il ribaltamento della parete sud e cerchiare la parte sommitale dell'edificio

Per conferire alla struttura muraria un comportamento scatolare e di tenere legate tra loro le pareti ortogonali a demolizione avvenuta, si ritiene indispensabile prevedere un sistema di cerchiatura dell'edificio e sistemi di trattenuta con catene delle facciate principali disposte a sud.

Si prevede la realizzazione di ritegni verticali ed orizzontali in acciaio in aderenza alla facciata, vincolati puntualmente con tiranti passanti all'interno.

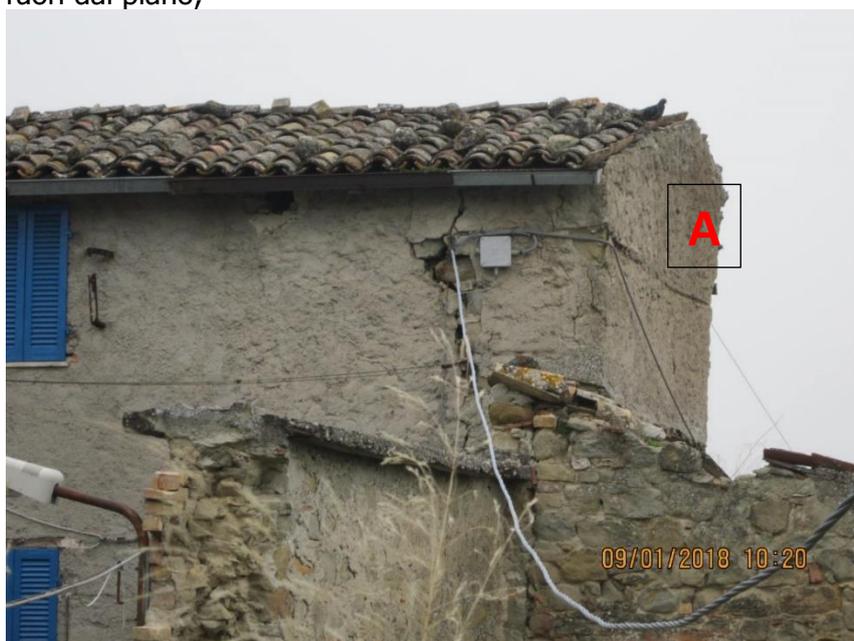
fronte ovest dei volumi A e B e C: visibili la il meccanismo attivato per la parete sud del volume A e la precarietà strutturale di B e C

- Tutto il resto dei volumi è in precarie condizioni di equilibrio

F) demolizione di parte del volume "B" e di "C"

La demolizione di questi volumi è prevista con piattaforma aerea, utilizzando macchine di piccole dimensioni, considerate le strette vie della frazione

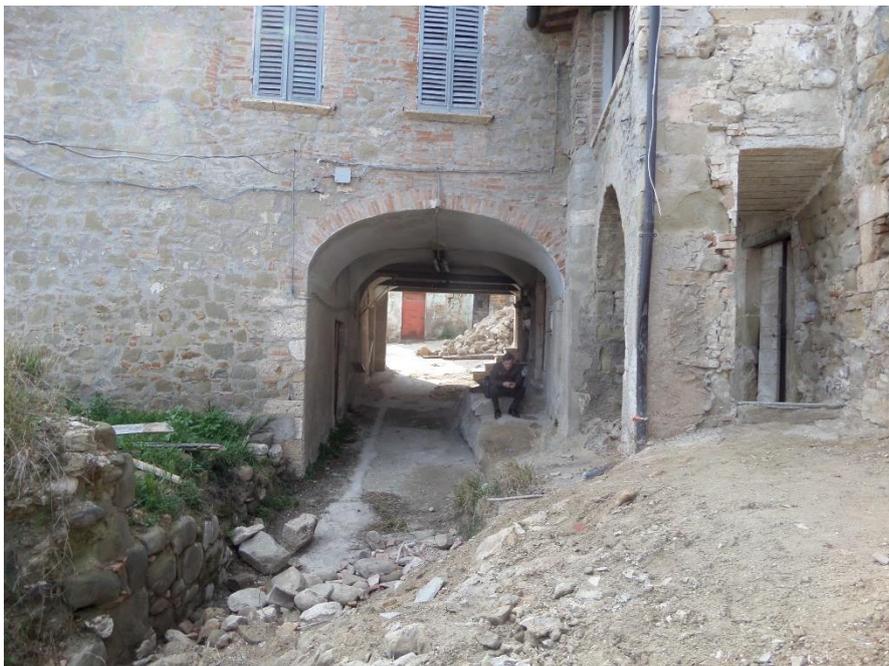
Foto 5973: strada interna di frazione e di accesso al cantiere. Nota; le macerie presenti provengono da altra demolizione e sono in attesa di essere rimosse
