**Città di Camerino**

**CASA ALBERGO SAN PAOLO - O.C.S.R. n. 67 in modifica alla n. 56 - ID 4505**

**INTERVENTO DI RIPARAZIONE E MIGLIORAMENTO SISMICO**

**RELAZIONE TECNICO-ILLUSTRATIVA**

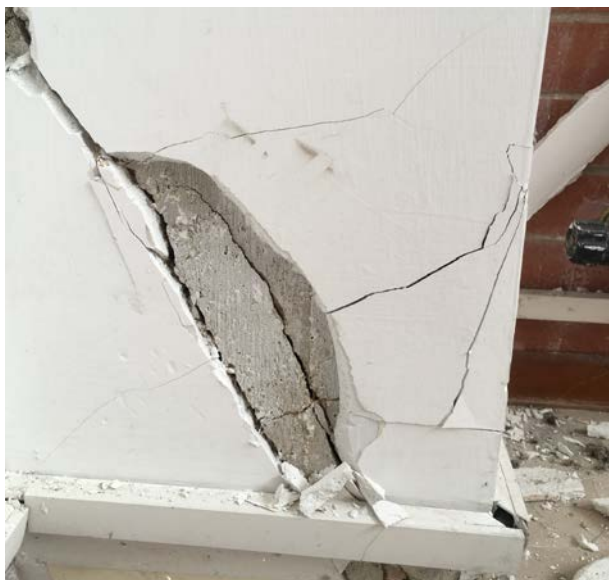
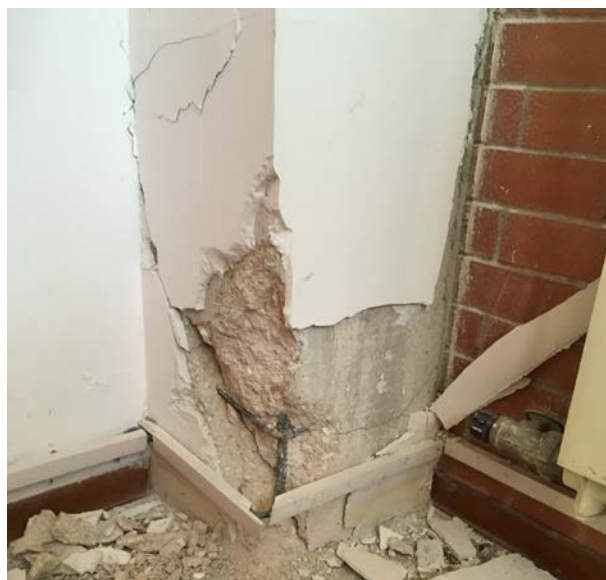
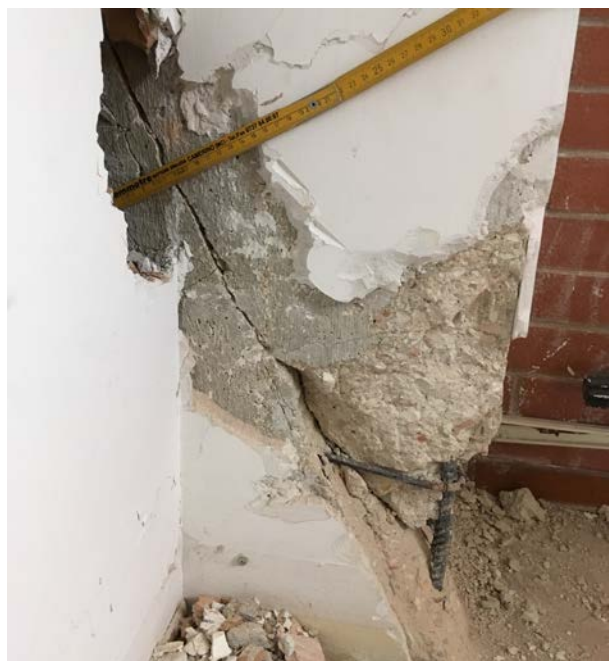
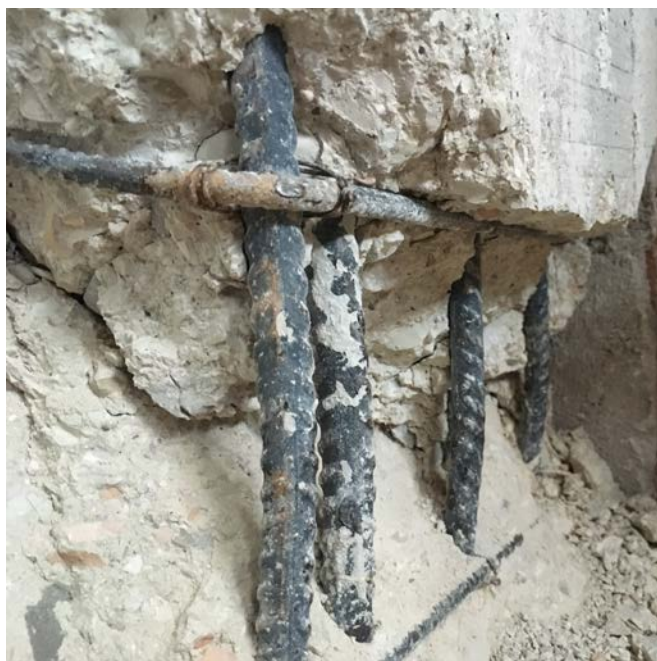
Danno pilastro n. 14 del piano terra

- il pilastro del piano terra identificato al n. 14 nella planimetria allegata, il quale ha riportato una lesione da flessione al piede con sbandamento delle barre, come evidenziato nelle foto n. 4, 5, 6 e 7, per un'incidenza pari al 3,8% sul totale dei pilastri presenti al piano terra. Nella tabella 1.2 dell'Ordinanza 19 questa tipologia di danno viene definita "Danno Grave".
- il pilastro del piano terra identificato al n. 8 nella planimetria che si allega, che ha riportato un danneggiamento al nodo trave-pilastro in testa al pilastro stesso, come evidenziato nelle foto n. 8, 9, 10 e 11, con un'incidenza del 3,8% sul totale dei pannelli nodali. Nella tabella 1.2 dell'Ordinanza 19 questa tipologia di danno viene definita "Danno Gravissimo".

Lo stato di danno così individuato, ai sensi della tabella 2 – Stati di danno, è lo “Stato di danno 3”: danno superiore al “danno grave” e inferiore o uguale al “danno gravissimo”.

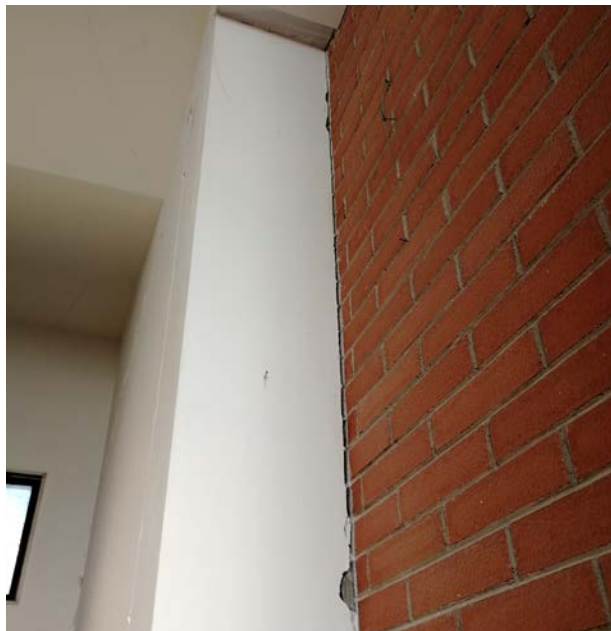
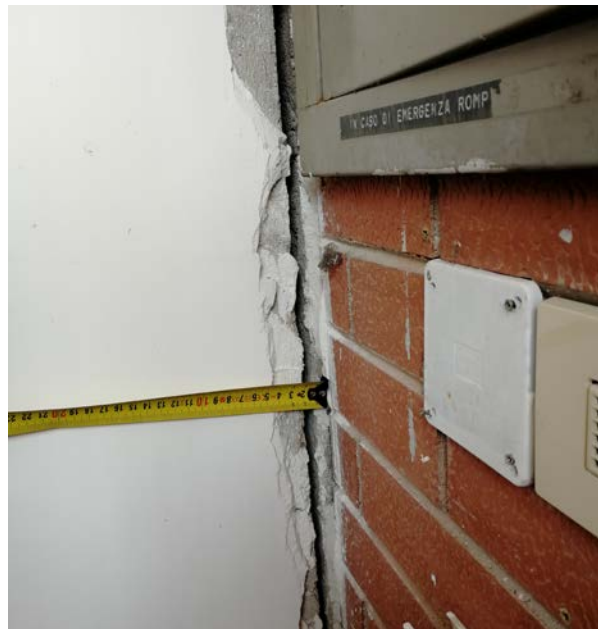
- collegamenti inesistenti o inefficaci, in modo diffuso, fra elementi non strutturali e struttura portante, come evidenziato nelle foto n. 12 e 13;
- evidenti possibilità di rotture fragili collegate alla presenza di n. 6 pilastri tozzi come evidenziato nella foto n. 14 (identificati ai n. 1, 2, 4, 5, 9 e 14 nella planimetria allegata) con un’incidenza pari al 23% sul totale dei pilastri presenti al piano terra;
- presenza di giunto tecnico sismicamente non efficace nel collegamento tra la scala di sicurezza esterna ed il corpo principale della struttura, come evidenziato nella foto n. 15.

Carenze: collegamenti pilastro – tamponatura; pilastri tozzi; giunti tecnici sismicamente inefficaci
