REGIONE MARCHE
SCHEDA 2° LIVELLO
VALIDATA
IN DATA 25/2/2017
Arch. B. DE MARTINI

SCHEDA PER IL RILIEVO DEL DANNO AI BENI CULTURALI - CHIESE

Denominazione bene: CHIESA DI S. GIACOMO
Denominazione storica: _____
Datazione: anno 1854 secolo _____ epoca _____ Ultima trasformazione 2000
Proprietà: PARROCCHIA DI S. MARIA ☎ 338-3648730
Utilizzatore: PARROCCHIA ☎ 338-3648730

SCHEDA SEGNALAZIONE – SISMA MARCHE-ABRUZZO-LAZIO-UMBRIA 2016

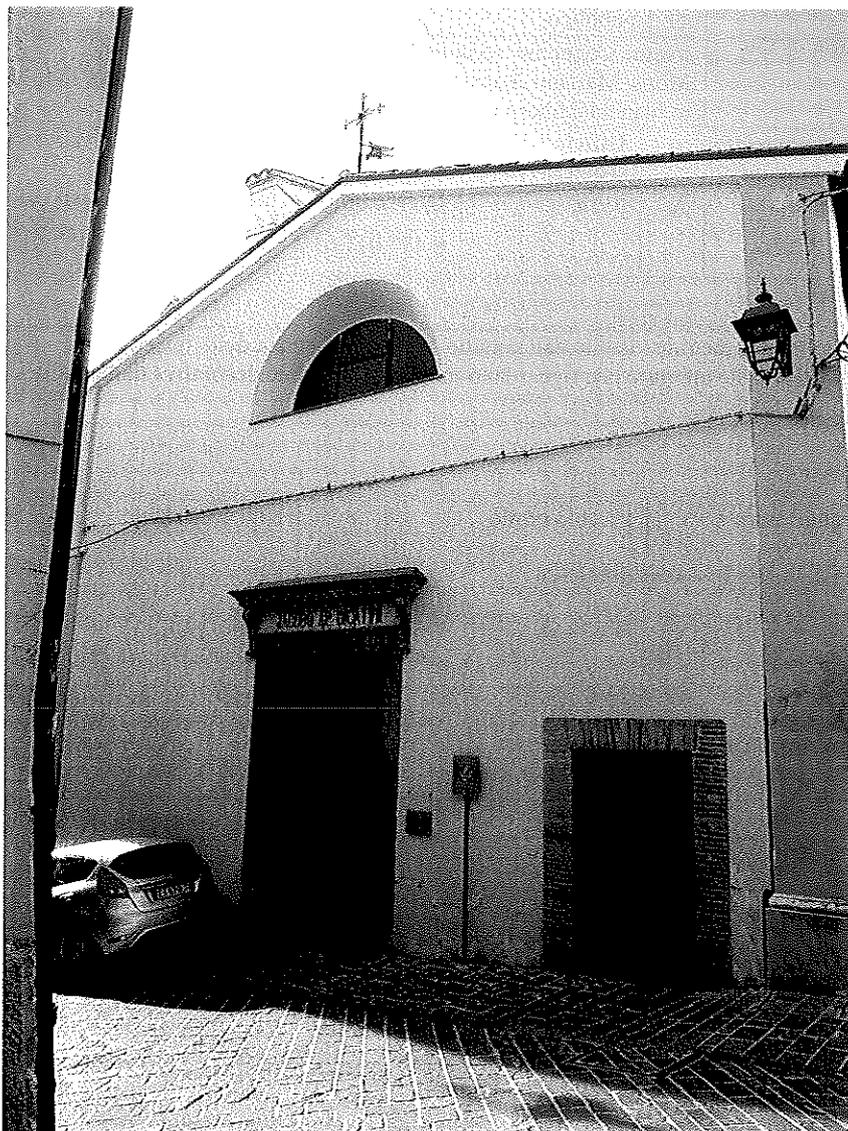
€ 457.017,61	€ 457.017,61		
Tipo di Danno edificio (descrizione sintetica delle lesioni e dei cinematismi)	Lesione di taglio su muro perimetrale visibile dall'esterno in corrispondenza della finestra. Lesioni in corrispondenza delle aperture che riguardano mura e trabeazione decorativa dell'aula; lesione su intradosso dell'arco.					
Provvedimenti Urgenti bene immobile	<input type="checkbox"/>	Rischio crollo	<input type="checkbox"/>	Non accessibile	<input checked="" type="checkbox"/>	Accessibile
(descrizione sintetica di eventuali provvedimenti ritenuti utili)						
Beni mobili contenuti nel bene						
Presenza Beni storico-artistici	<input checked="" type="checkbox"/>	Sì	<input type="checkbox"/>	No		
Presenza Beni Archivistici	<input type="checkbox"/>	Sì	<input checked="" type="checkbox"/>	No		
Presenza Beni Archeologici	<input type="checkbox"/>	Sì	<input checked="" type="checkbox"/>	No		
Tipo di Danno (descrizione sintetica e quantificazione dei beni danneggiati o a rischio)
