**QUESTIONARIO PER IL RILEVAMENTO SUI FABBRICATI PER L'AGIBILITÀ SINTETICA POST-TERREMOTO**  
(versione 01/2016)

Provincia: MACERATA  
Comune: CAMERINO  
Frazione/Localtà: LOC. MECCIANO  
(denominazione Istat)

IDENTIFICATIVO SOPRALLUOGO  
Squadra 1111 Scheda n. 111 Data 31/05/18

DENOMINAZIONE EDIFICIO O PROPRIETARIO SIAGNETTI FRANCESCO

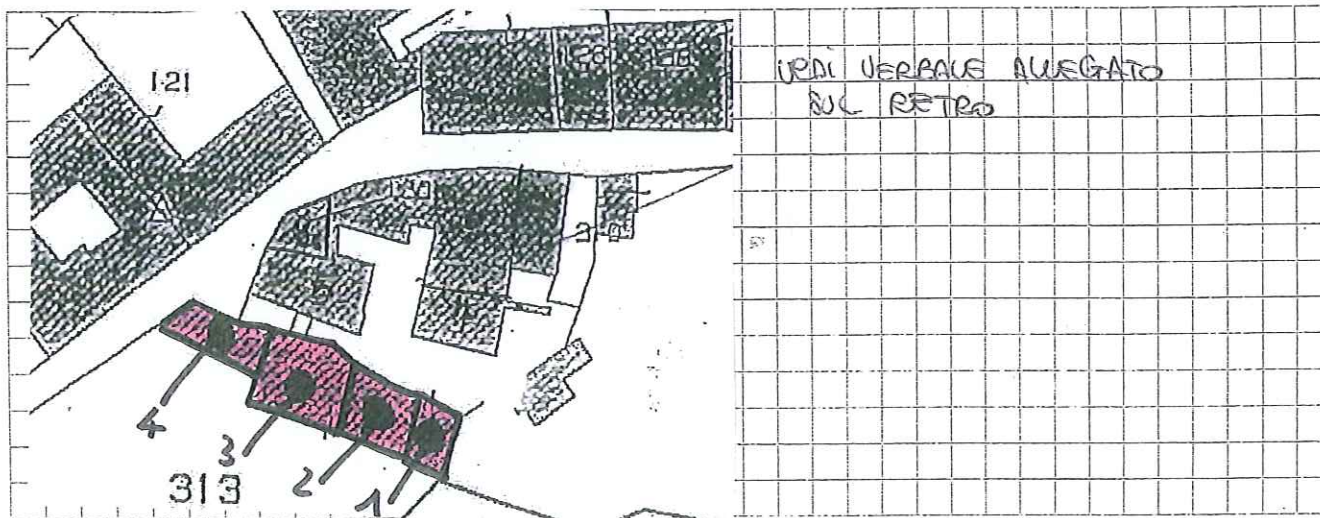
MAPPA DELL'AGGREGATO STRUTTURALE CON IDENTIFICAZIONE DELL'EDIFICIO

L'isolato preso in considerazione durante il sopralluogo è costituito da 4 differenti unità strutturali come riscontrabile nella planimetria riportata nella scheda. Tali unità risultano al grezzo.

- **EDIFICIO N. 1:** si riscontrano leggere lesioni in corrispondenza delle connessioni angolari interne;
- **EDIFICIO N. 2:** si riscontrano leggere lesioni localizzate in corrispondenza della muratura in comune con l'edificio n.3;
- **EDIFICIO N. 3:** si riscontrano lesioni alla muratura portante in corrispondenza della parete ovest e quadro fessurativo diffuso in corrispondenza dell'apertura al piano primo prospetto nord nelle vicinanze del passaggio aereo di attraversamento tra un isolato e l'altro;
- **EDIFICIO N. 4:** non si riscontrano lesioni

**Giudizio:** Si ritiene l'edificio n. 3 inagibile. La restante parte dell'isolato (edificio 1, edificio 2 ed edificio 4) risulta agibile ma da approfondire mediante sopralluogo Aedes.
