Città di Camerino
Provincia di Macerata

SISMA 2016 – SISMAPP ID OPERA N. 4488 – O.C.S.R. N. 109/2020 ID N. 818

INTERVENTO DI RESTAURO E RIPRISTINO AGIBILITA'
EX TEMPIO DELL'ANNUNZIATA - CUP: E18C18000350001

DOCUMENTO PRELIMINARE ALL'AVVIO DELLA PROGETTAZIONE.

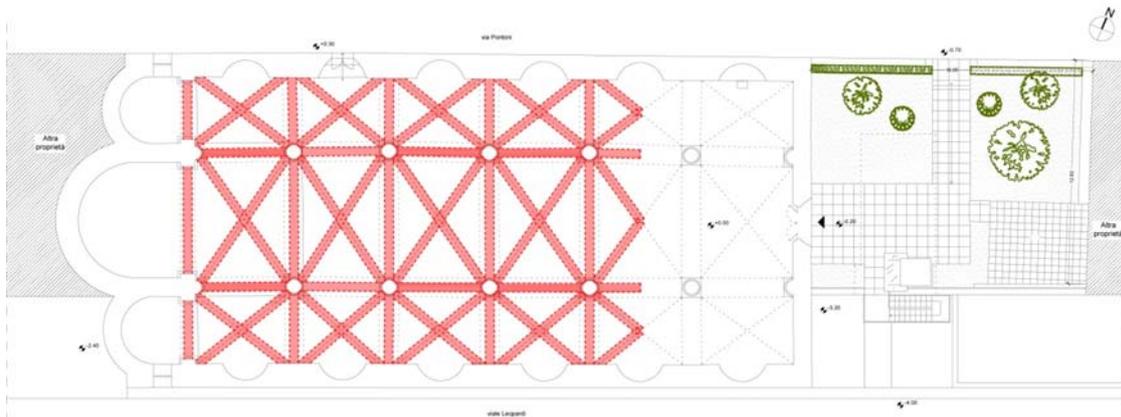
Figura 10.
Disposizione fasce di carbonio sulla superficie estradossale delle volte a crociera e degli arconi.

- posa in opera di fibre di carbonio monodirezionali sulle superfici estradossali delle volte. Le fibre, di larghezza 50 cm, sono state poste sulle costolature (a croce), inoltre sono state applicate delle fasce trasversali al di sopra di quelle incrociate, ancorate alle murature perimetrali così da costituire un impedimento all'eventuale fenomeno di rotazione di cui erano già state oggetto. Per completare l'intervento al fine di rendere le superfici trattate in perfetta sintonia cromatica con le superfici in laterizio, sono state seminate inerti di calce.

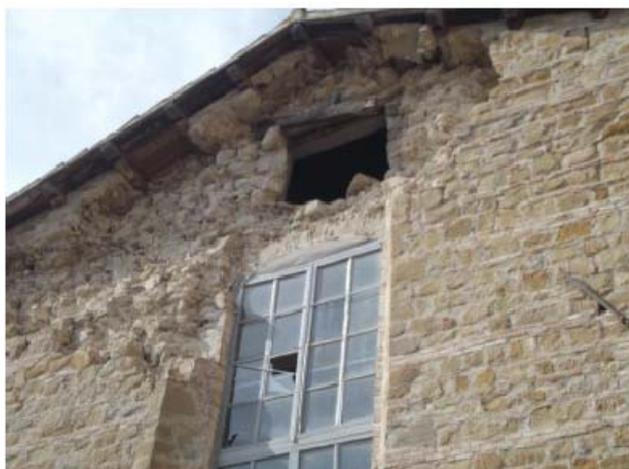
Lo scenario venutosi a creare immediatamente a seguito del sisma, ha evidenziato i danni più significativi alle strutture verticali, in particolar modo alla facciata principale in cui si sono verificati crolli estesi (**Figura 11**) e lesioni bidiagonali. Evidenti lesioni sub verticali sono state rilevate anche alle murature esterne dell'abside della navata di sinistra (**Figura 12**). Le volte a crociera dell'aula centrale hanno presentato in generale un elevato quadro fessurativo (**Figura 13**) con distacchi murari, di intonaci e rivestimenti generalmente diffusi (**Figura 14**).

Figura 11. Crollo del sacco e della cornice esterna del timpano frontale.

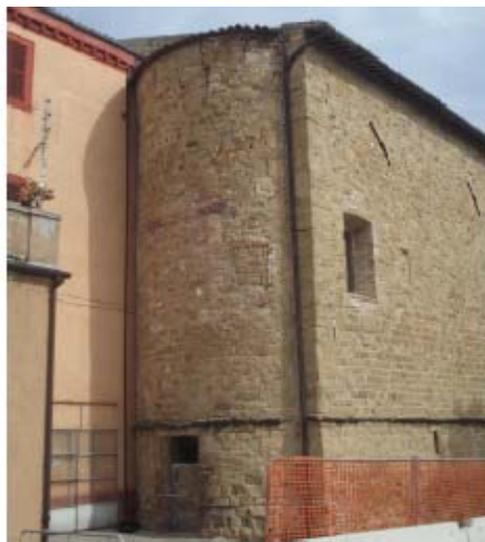
Figura 12. Lesioni sub-verticali lungo le murature esterne dell'abside della navata di sinistra

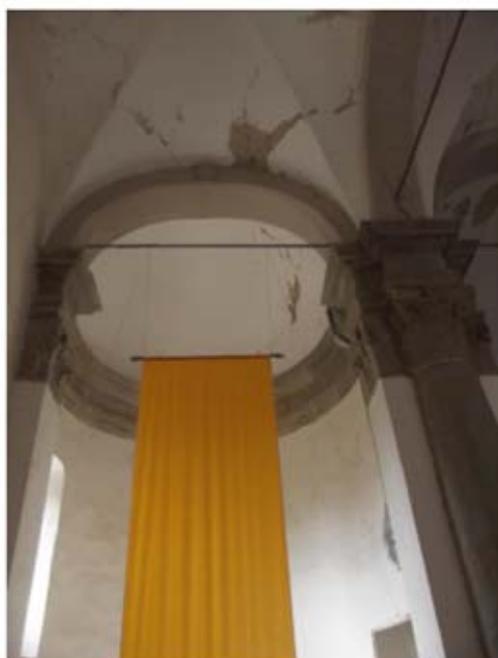
Figura 13. Lesioni diffuse su volte e cupole

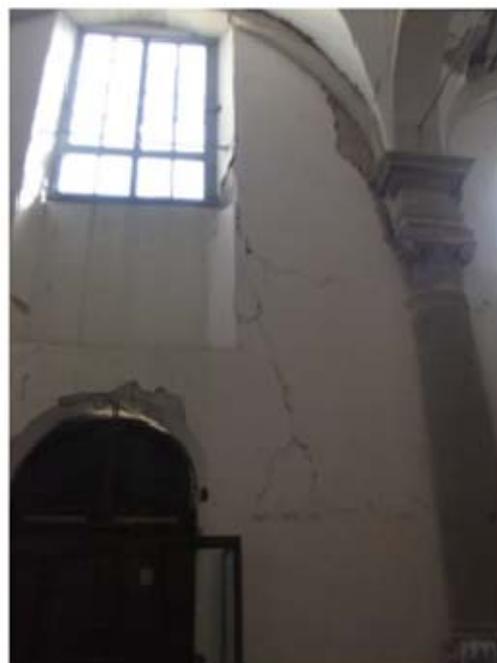
Figura 14. Lesioni e distacchi murari e di intonaci

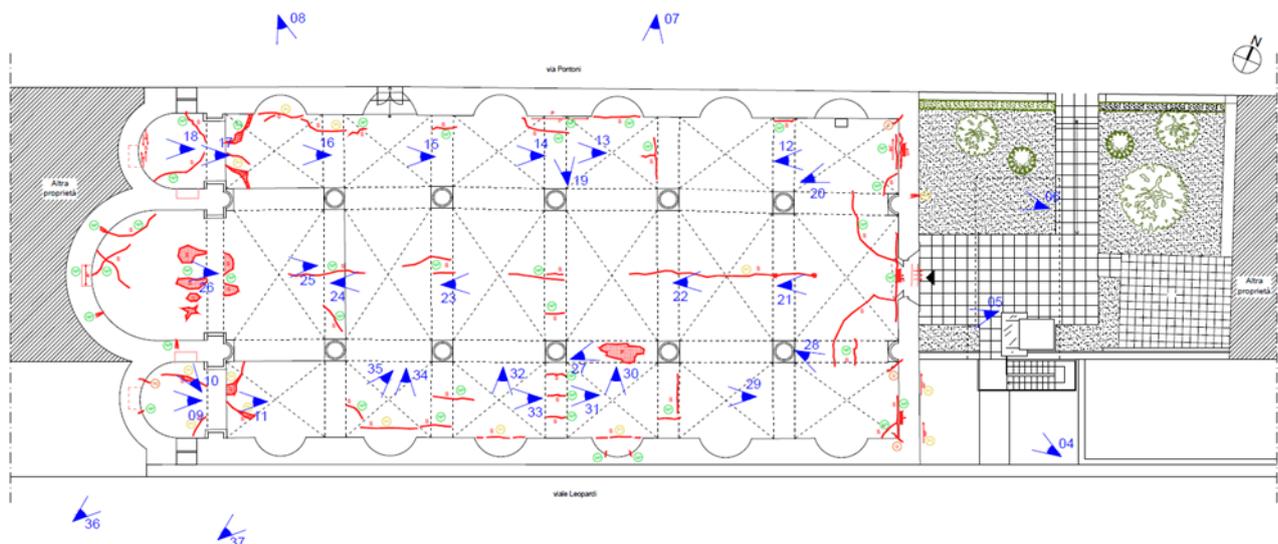
Figura 15. Aula principale. Rilievo del danno e documentazione Punto di presagrafica

Internamente sono presenti lesioni di distacco fra la parete di facciata e le tre volte delle navate, la cui ampiezza è compresa tra i 5 e i 20 mm. Sono inoltre presenti delle fessure verticali fra la parete di facciata e le due pareti ortogonali sempre di ampiezza tra i 5 e i 20 mm (Punto di presa 20 e Punto di presa 28) che tuttavia non sono visibili esternamente.

A livello del piano terra, composto dalla navata principale e dalle due navate laterali, risultano presenti piccole lesioni non passanti in quasi la totalità dell'edificio, in particolare, in corrispondenza degli arconi tra le volte a crociera delle tre navate. Sono inoltre presenti lesioni più significative in corrispondenza degli elementi che risultano danneggiati anche esternamente: la facciata principale e la parete absidale.

L'abside della navata destra (abside nord) presenta una serie di lesioni diffuse sulla parete semicircolare (Punto di presa 18) che mette in evidenza la presenza di una nicchia precedentemente murata. La volta a cupola che copre l'abside nord presenta delle lesioni che partono dal suo centro ma che non sembrano essere passanti (punto di presa 17). La volta a crociera immediatamente adiacente all'abside nord presenta una serie di lesioni, non passanti o di ampiezza inferiore a 5 mm, che hanno portato al distacco dell'intonaco in alcuni punti della volta (punto di presa 16). Si evidenziano, inoltre, delle lesioni di ampiezza inferiore a 5 mm a livello dell'intersezione tra l'unghia della volta a crociera e la muratura verticale.

Tutta la navata nord è inoltre interessata da lesioni che sembrerebbero interessare solo l'intonaco presente all'intradosso delle volte e degli arconi che sorreggono le volte stesse (Punto di presa 13); oltre a ciò, è presente una lesione orizzontale in corrispondenza di uno dei maschi murari della parete a nord (Punto di presa 19).

Nell'abside centrale sono presenti delle lesioni incrociate inclinate di circa 45° al di sopra della nicchia presente al centro della muratura; a sinistra e a destra della stessa nicchia si osservano altre lesioni verticali che non sembrano essere passanti (punto di presa 26).

A livello della volta a cupola, al di sopra della zona dove era presente l'altare, sono presenti due lesioni non passanti e dei distacchi di intonaco, presumibilmente avvenuti durante l'evento sismico (punto di presa 26). Gli stessi distacchi di intonaco sono presenti nella volta vicina, sulla quale inizia ad essere presente una lesione non passante in corrispondenza della chiave di volta che poi si sviluppa lungo quasi tutta la lunghezza della navate centrale, diventando di ampiezza leggermente maggiore (< 5 mm) verso la facciata del Tempio (Punto di presa 22). Su alcuni arconi, a circa un terzo dello sviluppo dell'arco, sono presenti delle lesioni non passanti (Punto di presa 23 e Punto di presa 24).

L'abside sud (termine della navata sinistra) ha subito danni maggiori rispetto a quelli precedentemente presentati per gli altri due absidi. Sono infatti presenti due lesioni verticali, una delle quali è passante con ampiezza compresa fra 5 e 20 mm (Punto di presa 09). Le stesse lesioni sono visibili dall'esterno in corrispondenza del sistema di messa in sicurezza (cerchiatura) dell'abside predisposto a tutta altezza.

La volta a cupola dell'abside sud presenta lesioni verosimilmente di ampiezza inferiore a 5 mm e dei distacchi di intonaco. Anche la volta a crociera immediatamente vicina presenta delle lesioni modeste (<5 mm) e degli importanti distacchi di intonaco (Punto di presa 11).

Tutta la navata laterale sinistra presenta una serie di lesioni non passanti che coinvolgono sia la superficie delle volte che gli arconi, uno dei quali presenta tre lesioni in corrispondenza della mezzera e dei terzi laterali (Punto di presa 31). Sono infine presenti alcune lesioni, sempre di ampiezza contenuta a 5 mm, all'intersezione tra le volte e la parete laterale (Punto di presa 34).

Si fa presente che l'ampiezza delle lesioni presenti a quote superiori a 2 metri dal piano di calpestio è stata stimata dal basso; si consiglia pertanto di controllare l'effettiva entità

delle lesioni tramite scarifica dell'intonaco, soprattutto per quanto riguarda le lesioni presenti sulle volte dell'aula e sugli arconi.

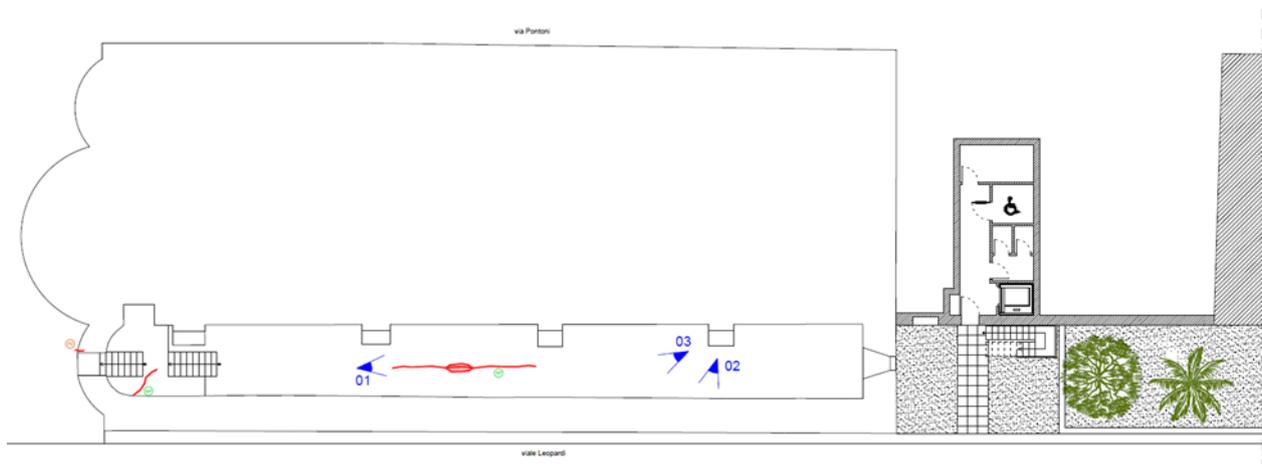
Figura 16. Piano seminterrato. Rilievo del danno e documentazione Punto di presagrafica

Le lesioni riscontrate in questo ambiente sono localizzate a livello della chiave della volta a botte in mattoni che copre l'intero ambiente (Punto di presa 01); la lesione si propaga longitudinalmente per circa un quarto della lunghezza della volta e coinvolge principalmente lo strato di intonaco che in alcuni punti risulta completamente distaccato.
