TEMPIO DELL'ANNUNZIATA - Id 4488

**DOCUMENTAZIONE INTEGRATIVA ALLA RELAZIONE PER LA VALUTAZIONE DI
CONGRUITÀ DELL'IMPORTO RICHIESTO PROT. 84062 del 12/11/2019 E ALLA
SUCCESSIVA INTEGRAZIONE DOCUMENTALE PROT. USR 88982 del 27/11/2019.**

Aggiornamento luglio 2020

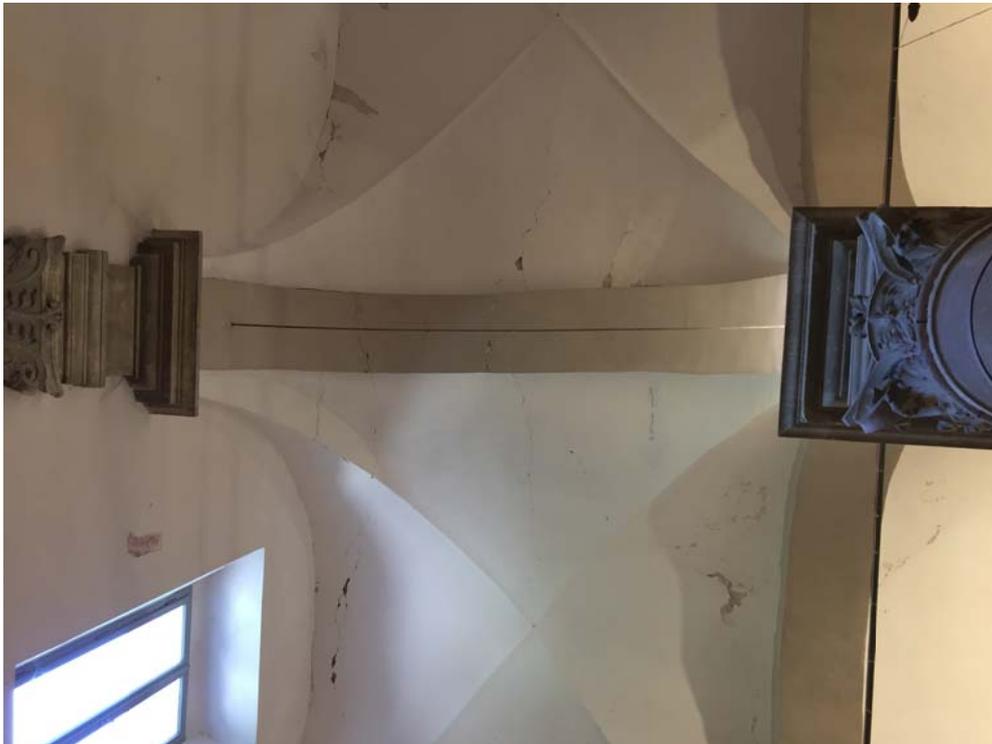
Foto 1:
fessure diffuse lungo gli archi e le volte a crociera – distacco della parete longitudinale verso valle

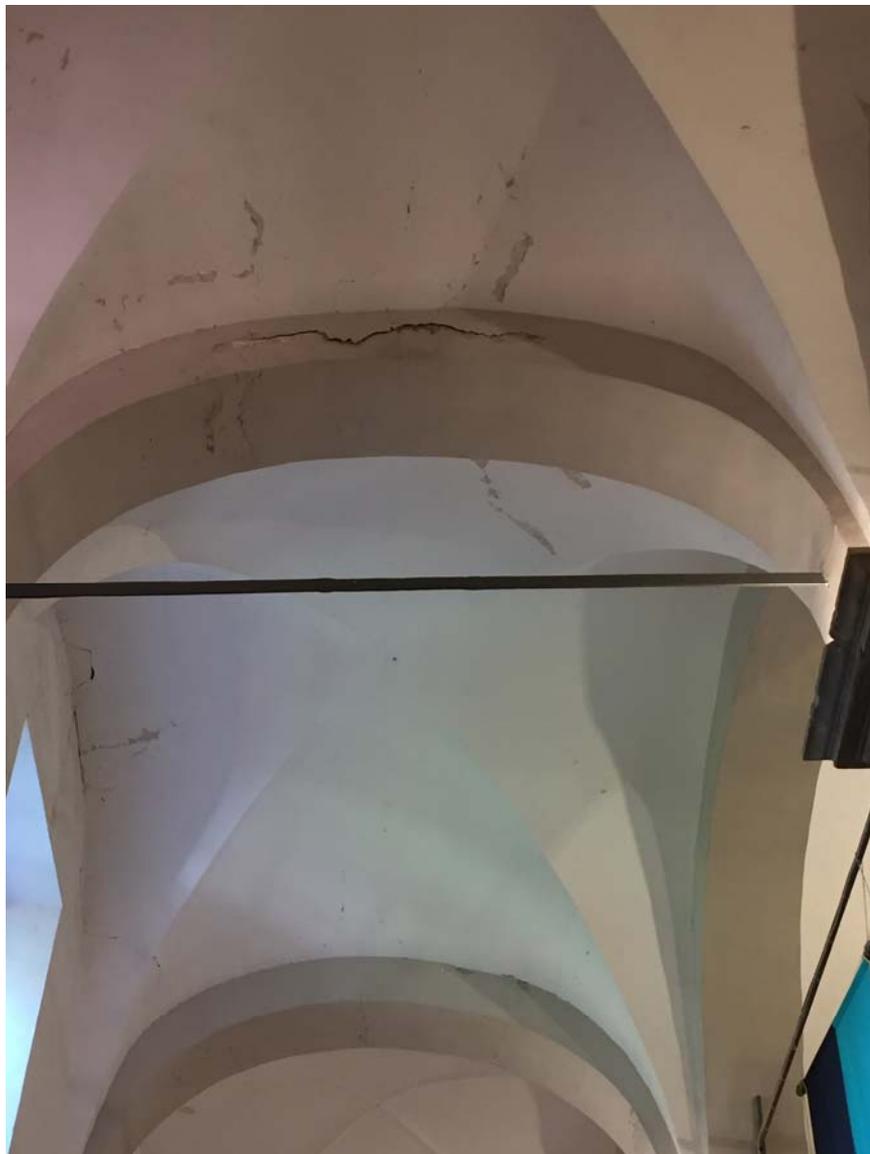
Foto 2:
schiacciamento e abbassamento degli archi lungo la navata sinistra

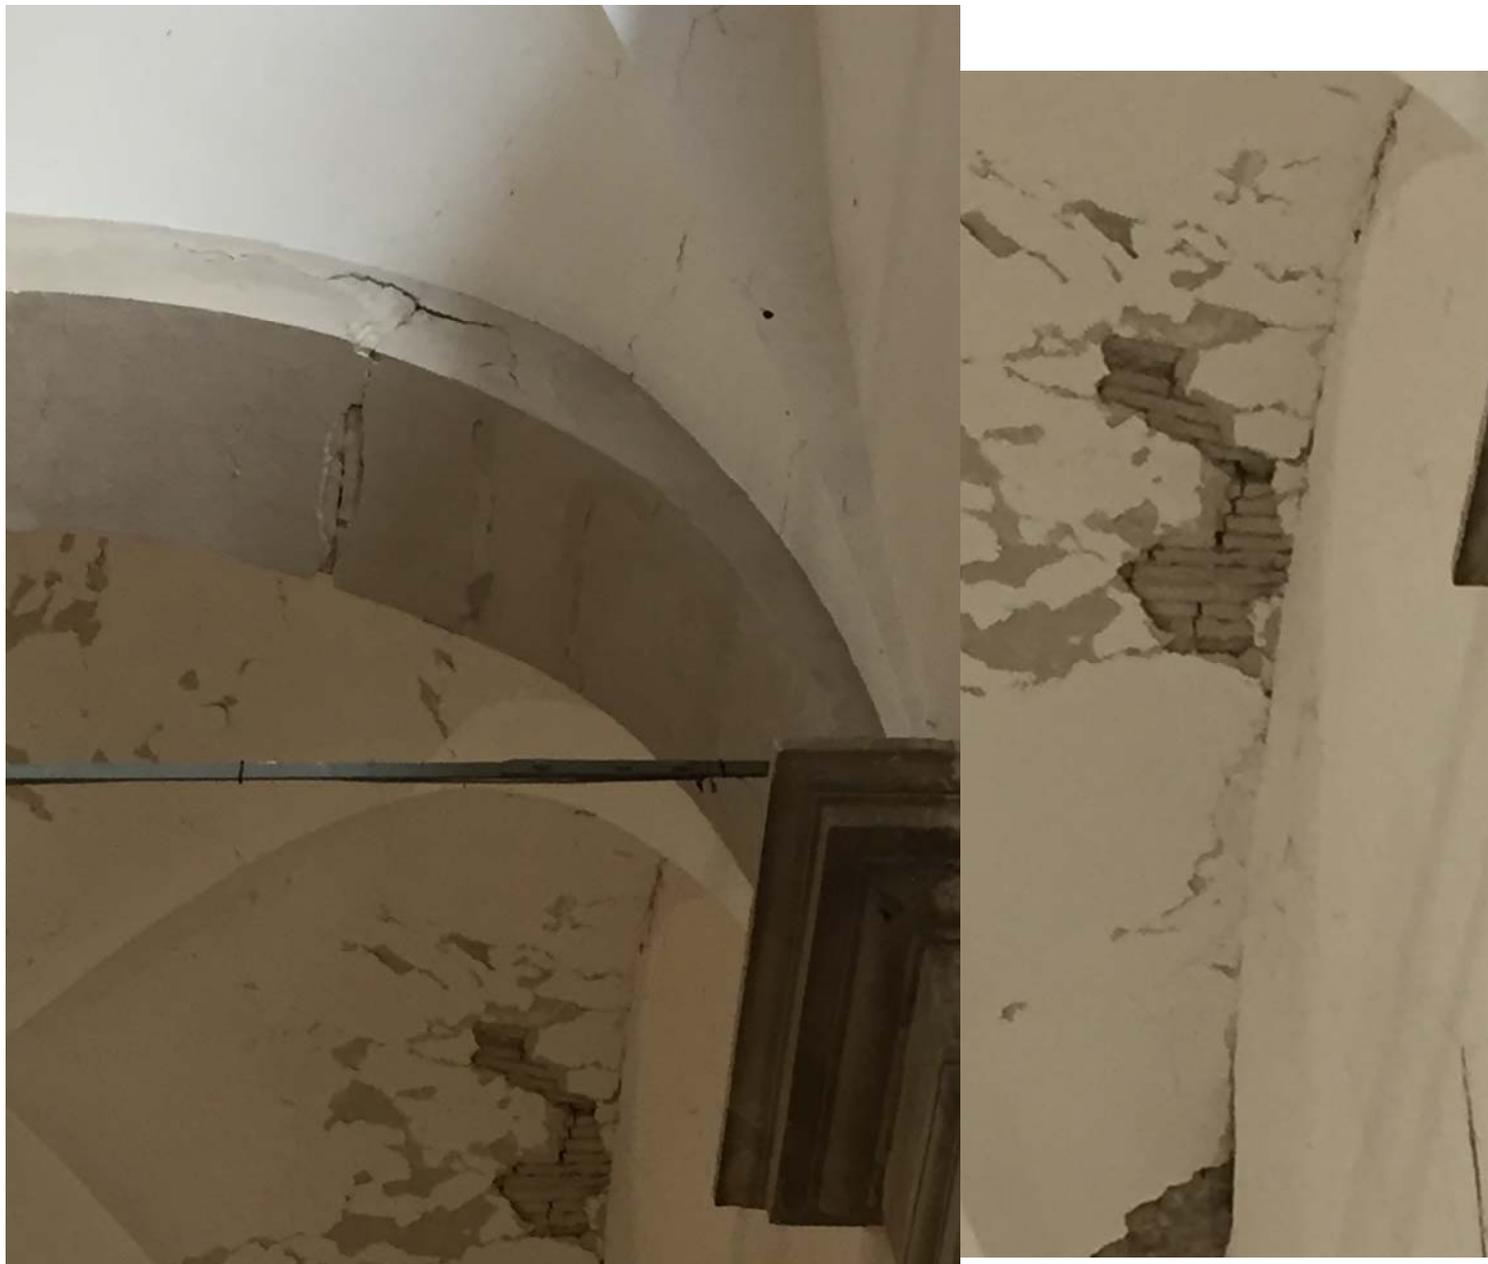
Foto 3: cinematismo a cerniera e abbassamento sugli archi lungo la navata destra – distacco della parete longitudinale verso monte con evidenti fessure sulla volta a crociera

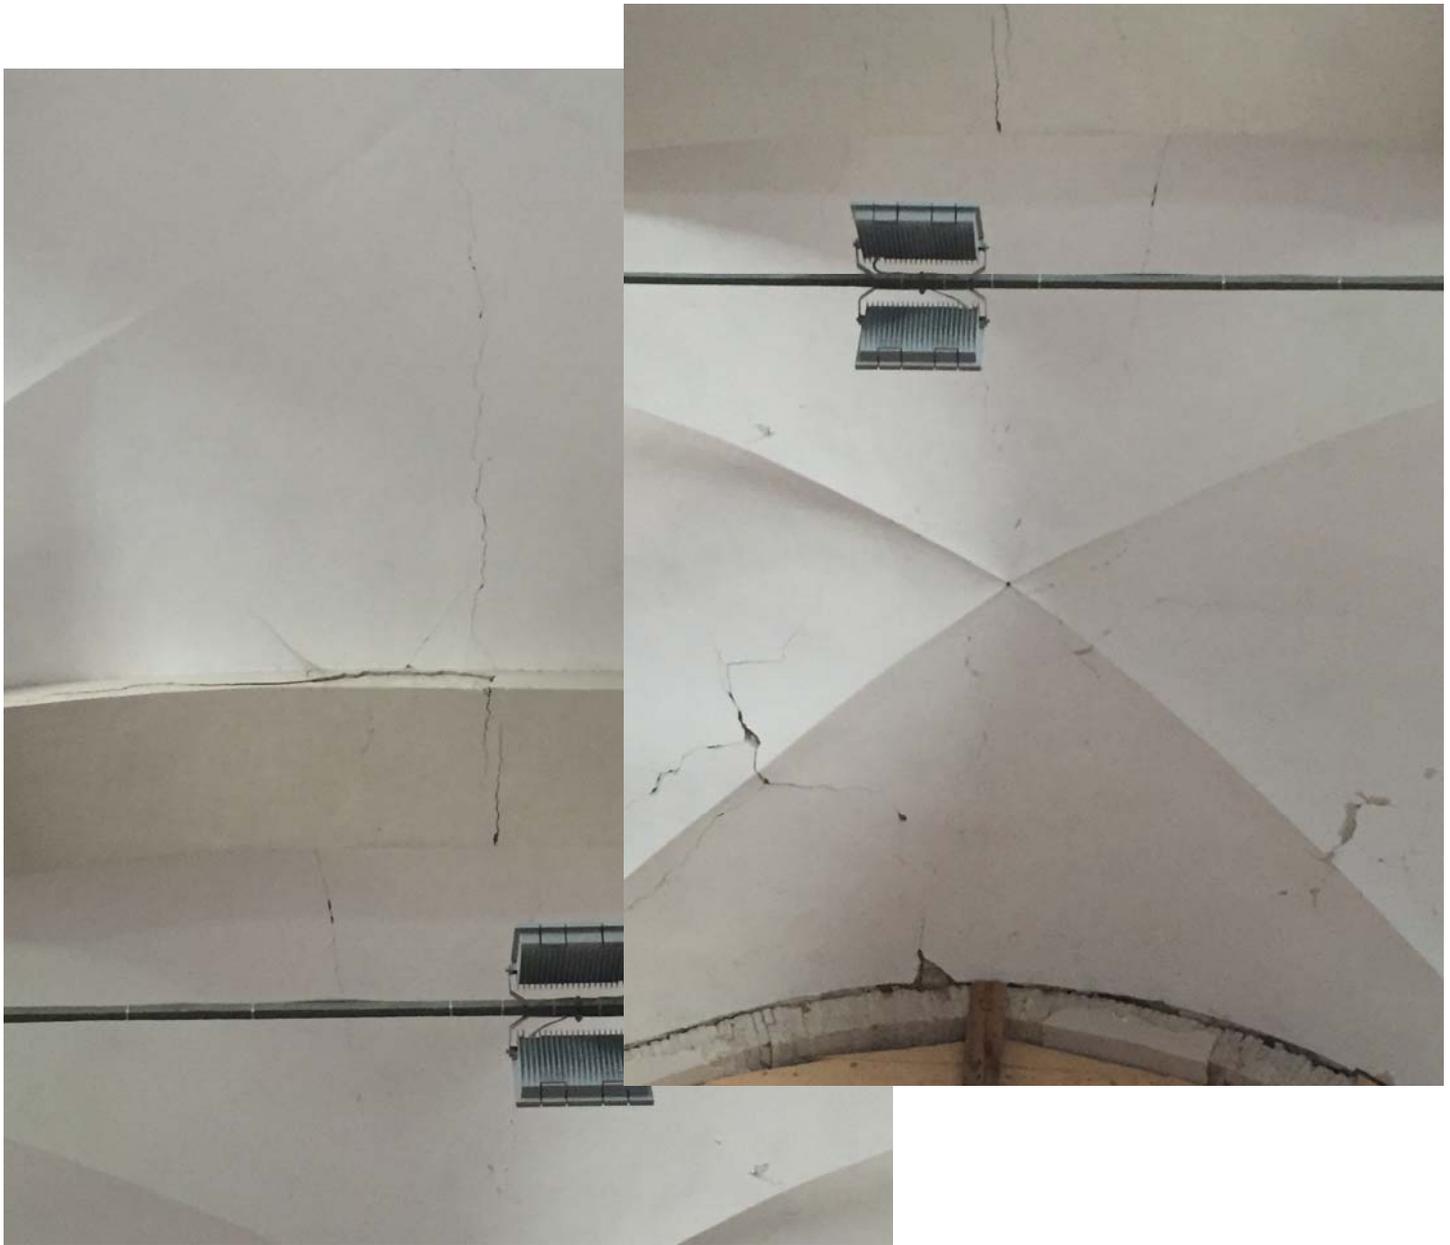
Foto 4: abbassamento degli archi e lesioni sulla volta a crociera longitudinale lungo la navata centrale – distacco parete frontale
