Provincia: MACERATA  
Comune: CAMERINO  
Frazione/Localtà:  
(denominazione Istat)

IDENTIFICATIVO SOPRALLUOGO  
Squadra 1111 Scheda n. 1021 Data 13/12/18  
giorno mese anno

## Città di Camerino

**OGGETTO:** Verbale sopralluogo riscontro agibilità edificio sito in via Cesare Battisti n. 8, identificato al f. 125, p.lla 373.

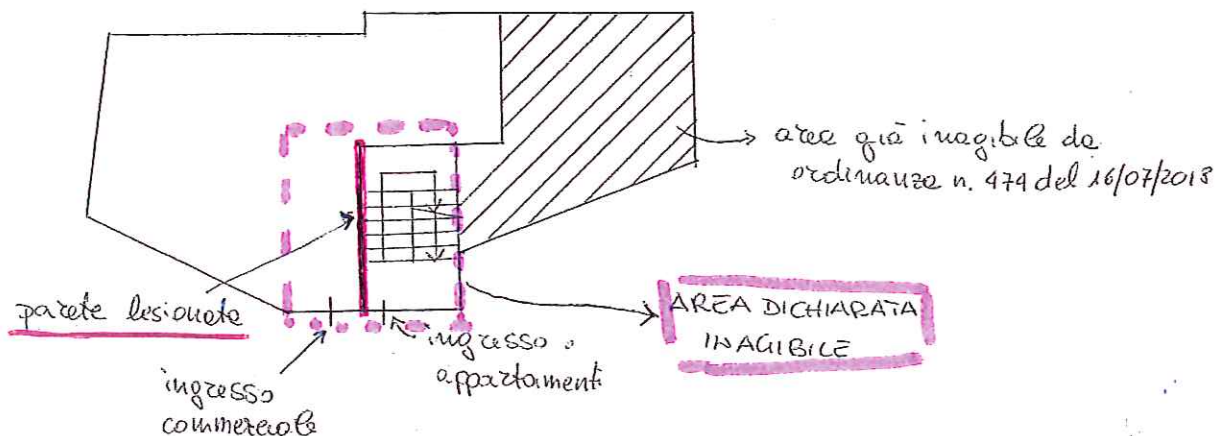
Dal nuovo sopralluogo svoltosi in data 13/12/2018 alla presenza dell'Ing. Carucci Franco e di due condomini, si riscontra che il vano scala presenta evidenti lesioni alle tamponature perimetrali che connettono il piano terra al piano interrato/garages e al piano primo.

In particolare, si rileva che la parete di separazione tra il vano scala e l'adiacente locale commerciale, evidenziata nello schema grafico, presenta lesioni passanti riscontrabili per quanto visibile nella porzione libera da scaffalature.

Per quanto sopra, si condivide la segnalazione effettuata dall'Ing. Carucci e si ravvisa la necessità di provvedimenti di pronto intervento o il ripristino delle tamponature danneggiate per consentire un accesso sicuro sia alle unità residenziali agibili ai piani superiori che al locale commerciale.

Considerato che non è possibile escludere l'ipotesi di crollo/ribaltamento delle murature suddette anche verso l'esterno del vano scala, si interdice il vano scala e la porzione limitrofa allo stesso corrispondente alla proiezione di ribaltamento della tamponatura compromessa fino alla messa in sicurezza o al ripristino della stessa.
