PROTEZIONE CIVILE  
Presidenza del Consiglio dei Ministri  
Dipartimento della Protezione Civile

~~COMPILAZIONE~~ PER IL RILEVAMENTO SUI FABBRICATI PER L'AGIBILITÀ SINTETICA POST-TERREMOTO  
(versione 01/2016)

Provincia: MAGLARA  
Comune: CAMERINO  
Frazione/Località:  
(denominazione Istat) ARNANO

DENOMINAZIONE EDIFICIO O PROPRIETARIO CARMIGNANI RODOLFO

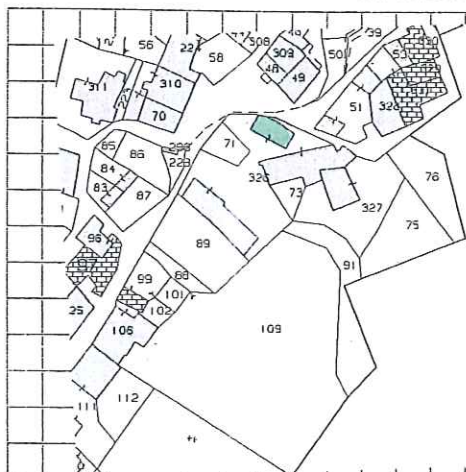
MAPPA DELL'AGGREGATO STRUTTURALE CON IDENTIFICAZIONE DELL'EDIFICIO

Si riscontrano lesioni alle murature  
portanti nonché un crollo localizzato  
ad una porzione della copertura.  
l'edificio risulta inagibile
