TEMPIO DELL' ANNUNZIATA
(Intervento di riparazione danni con miglioramento sismico)
O.C.S.R. n. 56/2018

TAVOLA
Rel.01

CONTENUTO ELABORATO
Report della campagna di
indagini preliminare

DATA
23/07/2020

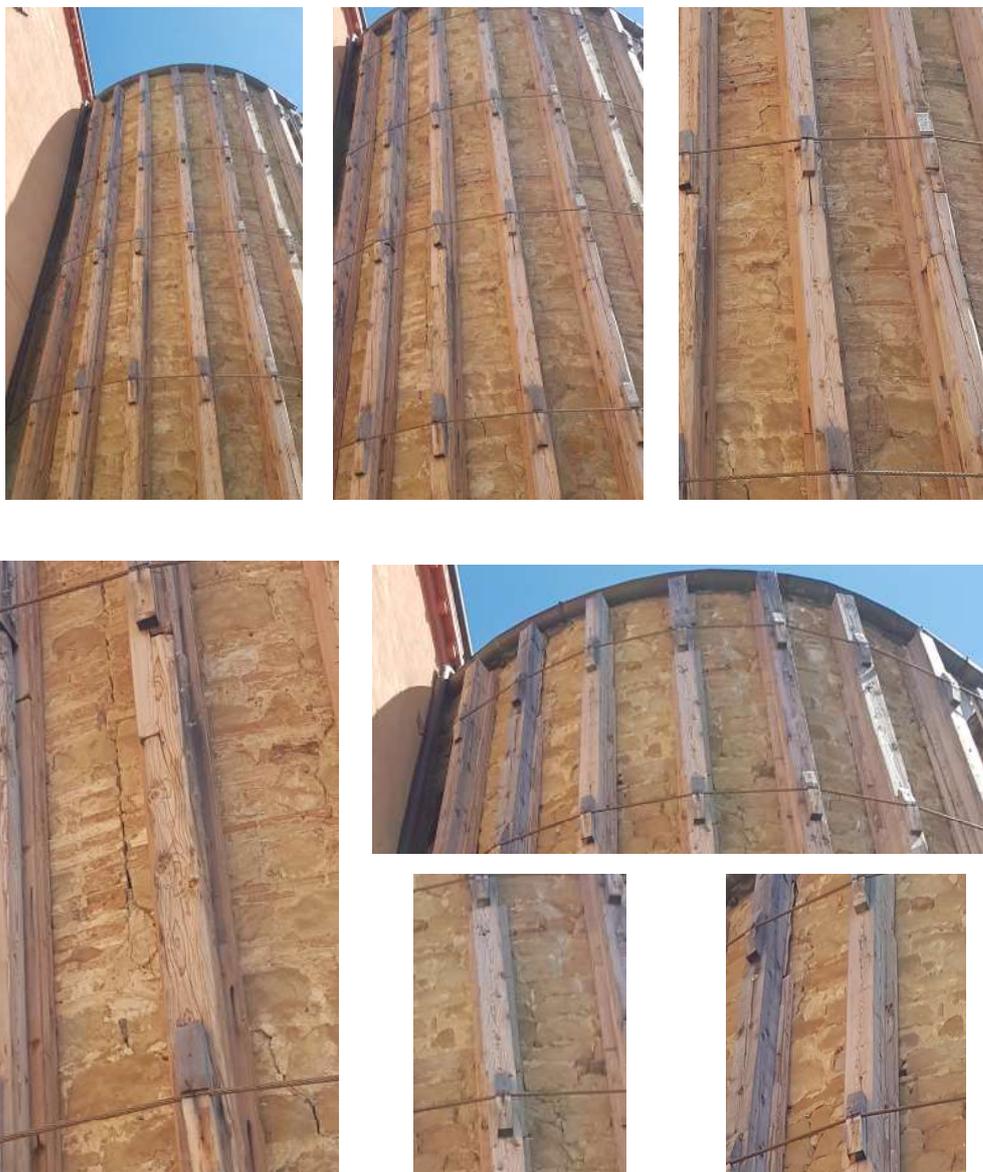
Nella porzione centrale sono presenti laterizi, in particolare si alternano due ricorsi di mattoni dopo ogni filare di blocchi lapidei. Sono presenti porzioni completamente in laterizio probabilmente derivanti da interventi di scuci-cuci. In corrispondenza di questi giunti sono allineati e su questi si è manifestato un profondo quadro fessurativo.

*Figura 25.
Muratura dell'apsidiola con dettaglio del quadro fessurativo*

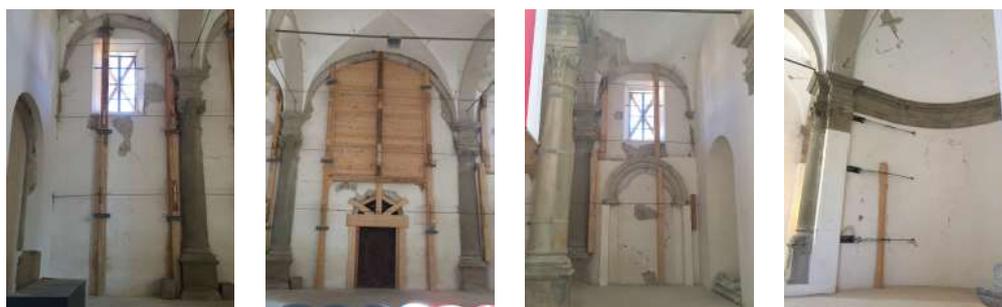
I paramenti murari interni sono tutti intonacati, ma dall'osservazione del quadro fessurativo emerge che sia l'ammorsamento tra i paramenti murari longitudinali e trasversali sia il collegamento con le volte risulta inadeguato.

*Figura 26.
Quadro fessurativo
associato al cattivo
ammorsamento.*

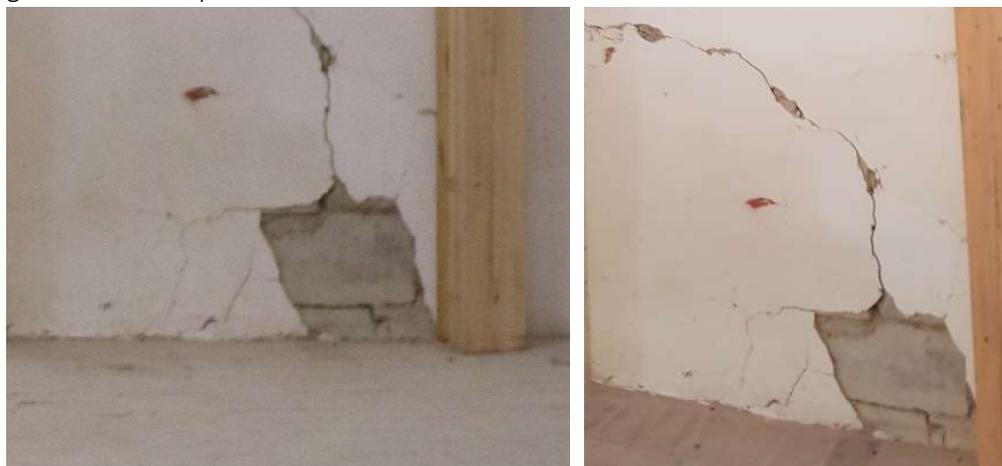
Sulla contro-facciata in corrispondenza dell'arco trilobato è stato possibile effettuare un'endoscopia a quota di circa 50 cm, per una profondità di circa 30 cm. Dalle lesioni presenti in questo punto è stato osservato parte della tessitura muraria, costituita da grandi blocchi squadrate.

*Figura 33.
Indagine visiva della
tessitura muraria*

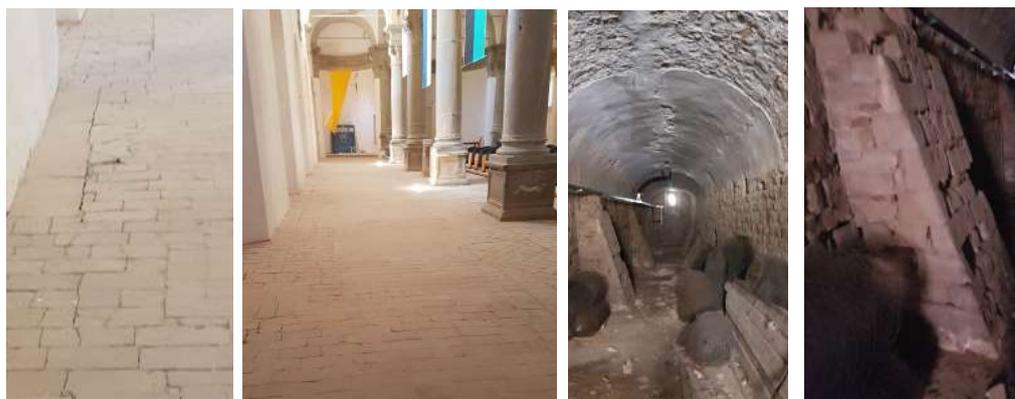
Le colonne dalle 1-5 non manifestano problemi in fondazione mentre quelle dalle 6 alla 10 presentano tali problematiche. La principale differenza tra i due gruppi risiede nella presenza di una stanza voltata interrata al di sotto delle colonne del lato sud, dalla quale sono visibili contrafforti di corrispondenza dei solai.

Immagini interrati e pavimento sul lato SUD
