## RILIEVO SPEDITIVO DEL DANNO SUL PATRIMONIO CULTURALE IN CASO DI CALAMITA' NATURALI

SCHEDA PER IL RILIEVO SPEDITIVO DEL DANNO SUL PATRIMONIO  
CULTURALE PER EVENTI SISMICI- MANUFATTI VARI

Denominazione bene: RICCIAIA DIA VARIANDI  
Denominazione storica:  
Datazione: anno 1111 secolo XIII epoca 11111111 Ultima trasformazione 1111  
Proprietà: CROMONE CROMONE 11111111 31/11/1911/11/11  
Utilizzatore: CROMONE 11111111 11111111

SISMA MARCHE 2016

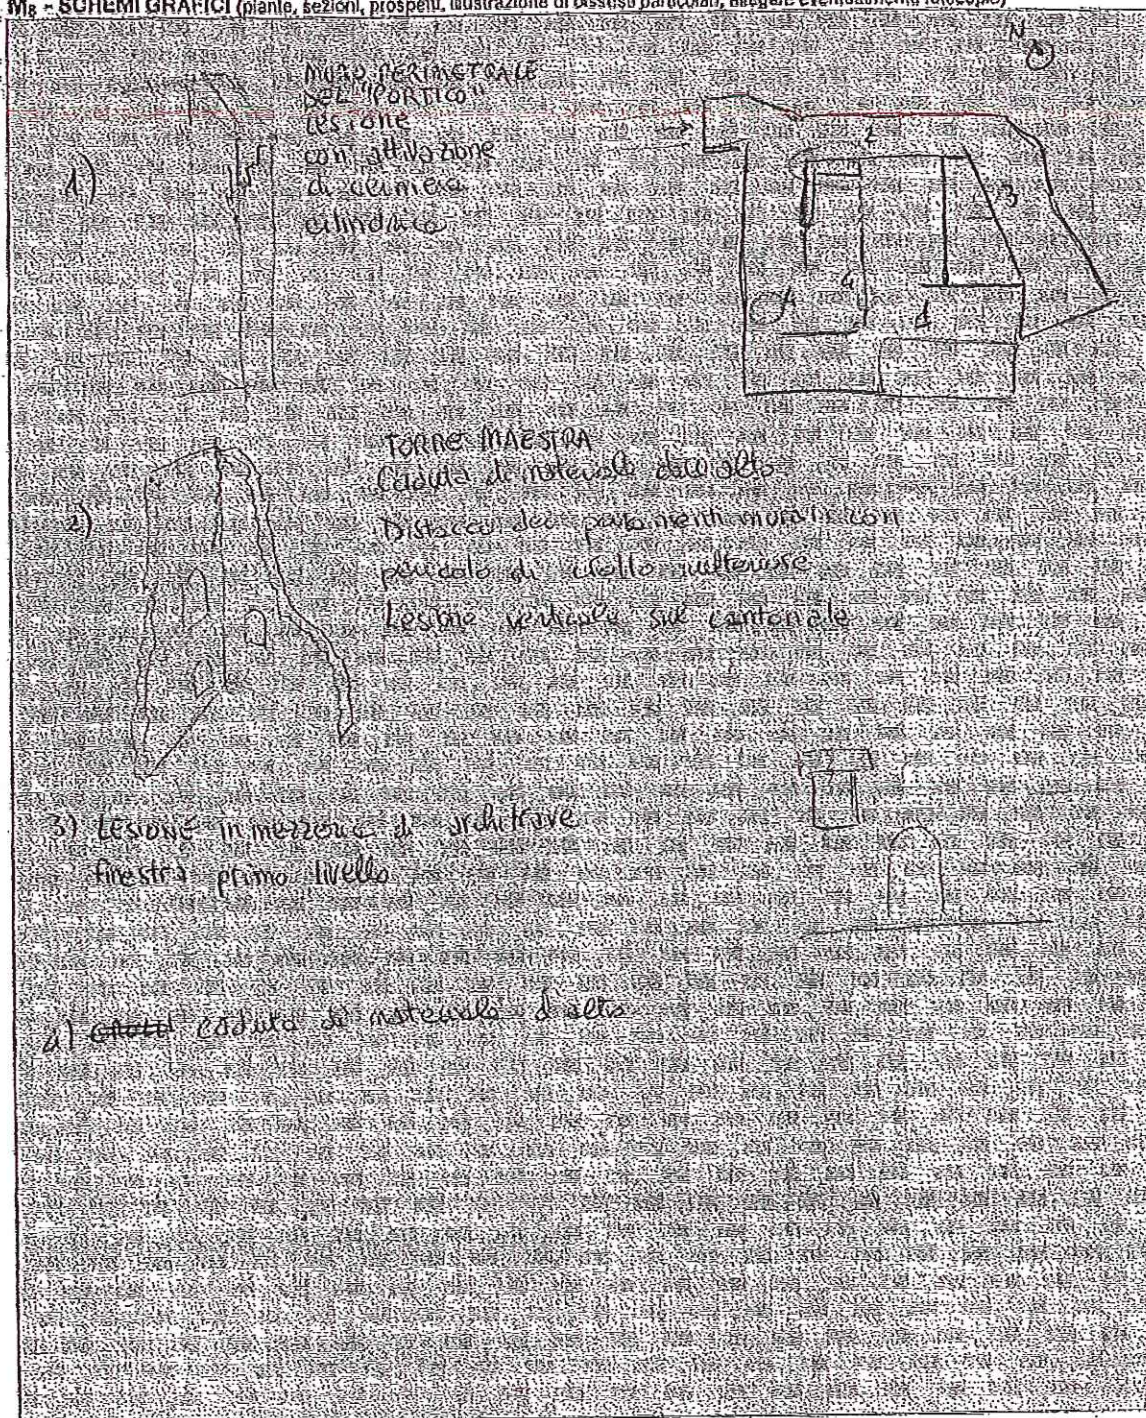
**M<sub>8</sub> - SCHEMI GRAFICI (pianche, sezioni, prospetti, illustrazione di dettagli particolari, Allegare eventualmente fotocopie)**

LA ROCCA SI PRESENTA IN UN GENERALE STATO MANUTENTIVO BUONO.  
SI SEGNALE:  
- CADUTE DI MATERIALE LAPIDEO DALL'ALTO.  
- LESIONE PER ATTIVAZIONE DI CINEFATISMO DI RIBALTAMENTO DELLA PARETE LIBERA  
DELL'ELEMENTO DENOMINATO "ARTICO"  
- PERICOLO DI CROLLO DELLA TORRE CON FORMAZIONE DI LESIONE VERTICALE  
NEL L'ANGOLO CADUTA DALL'ALTO DI MATERIALE LAPIDEO.  
SI SUGGERISCE DI:  
- IMPEDIRE L'ACCESSO ALLA ROCCA.  
- CONSOLIDARE CRESTE MORABIE E ELEMENTI LAPIDEI INSTABILI.  
- MESSA IN SICUREZZA DELLA TORRE E DELLA PARETE (A)

| | PROVVEDIMENTI | INDICAZIONI QUANTITATIVE |
|---|---|---|
| 6 | Consolidamenti localizzati | numero di consolidamenti... CONSOLIDAMENTI CRESTE MURARIE |
| 7 | Messa in opera di cerchiatura | <input type="checkbox"/> pareti esterne <input type="checkbox"/> elementi aggettanti/svettanti <input type="checkbox"/> colonne<br><input checked="" type="checkbox"/> TORRE... <input checked="" type="checkbox"/> SOMMITA' PARETE ZONA PORTICO |

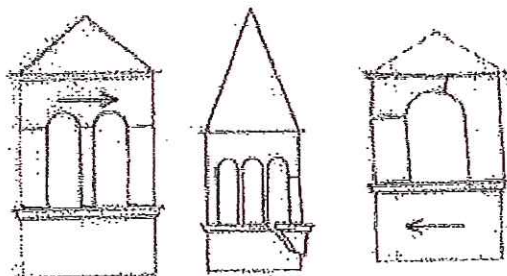
8 - ~~CADUTA MATERIALE DALL'ALTO~~  
CRESTE MURARIE

danno: CADUTA MATERIALE DALL'ALTO

entità del danno ☒☒☒☒☒

superficie interessata ☒ <1/3  
☐ tra 1/3 e 2/3  
☐ >2/3
