EMERGENZA POST-SISMA

SCHEDA PER IL RILIEVO DEL DANNO AI BENI CULTURALI - CHIESE

MODELLO A - DC

Denominazione bene:	CHIESA DI S. LUIGIA				
Denominazione storica:	CHIESA DI S. LUIGIA				
Datazione: anno	_____	secolo	XV	epoca	XVI
Proprietà:	PARROKIAIA S. PIROK V. N. DE A			☎	0737632743
Utilizzatore:	PARROKIAIA S. PIROK V. N. DE A			☎	3337592055

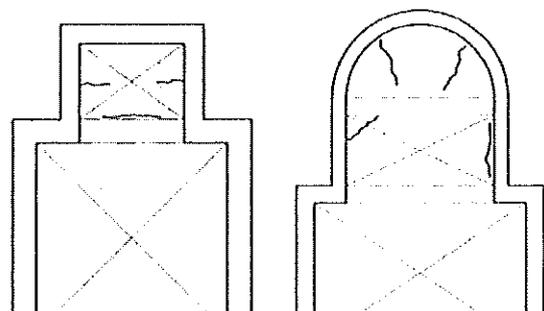
18 - VOLTE DEL PRESBITERIO O DELL'ABSIDE

18	VOLTE DEL PRESBITERIO O DELL'ABSIDE	<input checked="" type="checkbox"/>
danno	LESIONI NELLE VOLTE O SCONNESSIONI DAGLI ARCONI O DALLE PARETI LATERALI	<input checked="" type="checkbox"/>
19	MECCANISMI NEGLI ELEMENTI DI COPERTURA - PARETI LATERALI DELL'AULA	<input checked="" type="checkbox"/>
danno	LESIONI VICINE ALLE TESTE DELLE TRAVI LIGNEE, SCORRIMENTO DELLE STESSE - SCONNESSIONI TRA CORDOLI E MURATURA - MOVIMENTI SIGNIFICATIVI DEL MANTO DI COPERTURA	<input checked="" type="checkbox"/> <input checked="" type="checkbox"/> <input checked="" type="checkbox"/> <input type="checkbox"/> <input type="checkbox"/>
20	MECCANISMI NEGLI ELEMENTI DI COPERTURA - TRANSETTO	<input type="checkbox"/>
danno	LESIONI VICINE ALLE TESTE DELLE TRAVI LIGNEE, SCORRIMENTO DELLE STESSE - SCONNESSIONI TRA I CORDOLI E MURATURA - MOVIMENTI SIGNIFICATIVI DEL MANTO DI COPERTURA	<input type="checkbox"/> <input type="checkbox"/> <input type="checkbox"/> <input type="checkbox"/> <input type="checkbox"/>

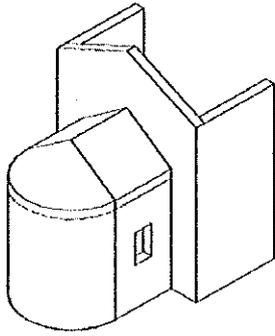
21 - ELEMENTI DI COPERTURA: ABSIDE

21	MECCANISMI NEGLI ELEMENTI DI COPERTURA - ABSIDE E PRESBITERIO	<input checked="" type="checkbox"/>
danno	LESIONI VICINE ALLE TESTE DELLE TRAVI LIGNEE, SCORRIMENTO DELLE STESSE - SCONNESSIONI TRA I CORDOLI E MURATURA - MOVIMENTI SIGNIFICATIVI DEL MANTO DI COPERTURA	<input checked="" type="checkbox"/> <input checked="" type="checkbox"/> <input checked="" type="checkbox"/> <input type="checkbox"/> <input type="checkbox"/>
22	RIBALTAMENTO DELLE CAPPELLE	<input type="checkbox"/>
danno	DISTACCO DELLA PARETE FRONTALE DALLE PARETI LATERALI	<input type="checkbox"/> <input type="checkbox"/> <input type="checkbox"/> <input type="checkbox"/> <input type="checkbox"/>
23	MECCANISMI DI TAGLIO NELLE PARETI DELLE CAPPELLE	<input type="checkbox"/>
danno	LESIONI INCLINATE (SINGOLE O INCROCIATE) - LESIONI IN CORRISPONDENZA DI DISCONTINUITÀ MURARIE	<input type="checkbox"/> <input type="checkbox"/> <input type="checkbox"/> <input type="checkbox"/> <input type="checkbox"/>

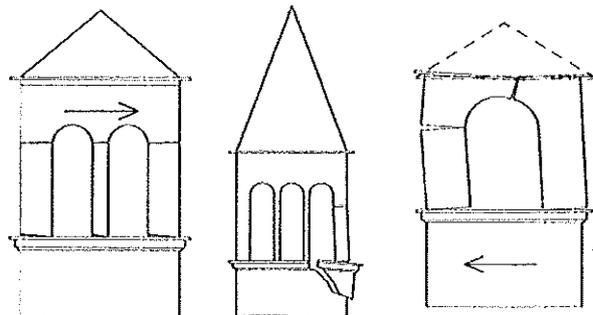
28 - CELLA CAMPANARIA

28	CELLA CAMPANARIA	<input checked="" type="checkbox"/>
danno	LESIONI NEGLI ARCHI - ROTAZIONI O SCORRIMENTI DEI PIEDRITTI	<input checked="" type="checkbox"/>
