**SCHEDA PER IL RILIEVO DEL DANNO AI BENI CULTURALI - CHIESE****MODELLO A - DC**

| Denominazione bene: | CHIESA DI S. KRISTOFORO | | | | | | |

CHIESA di SAN CRISTOFORO  
Scheda No 003

**SCHEDA SEGNALAZIONE – SISMA MARCHE-ABRUZZO-LAZIO-UMBRIA 2016**

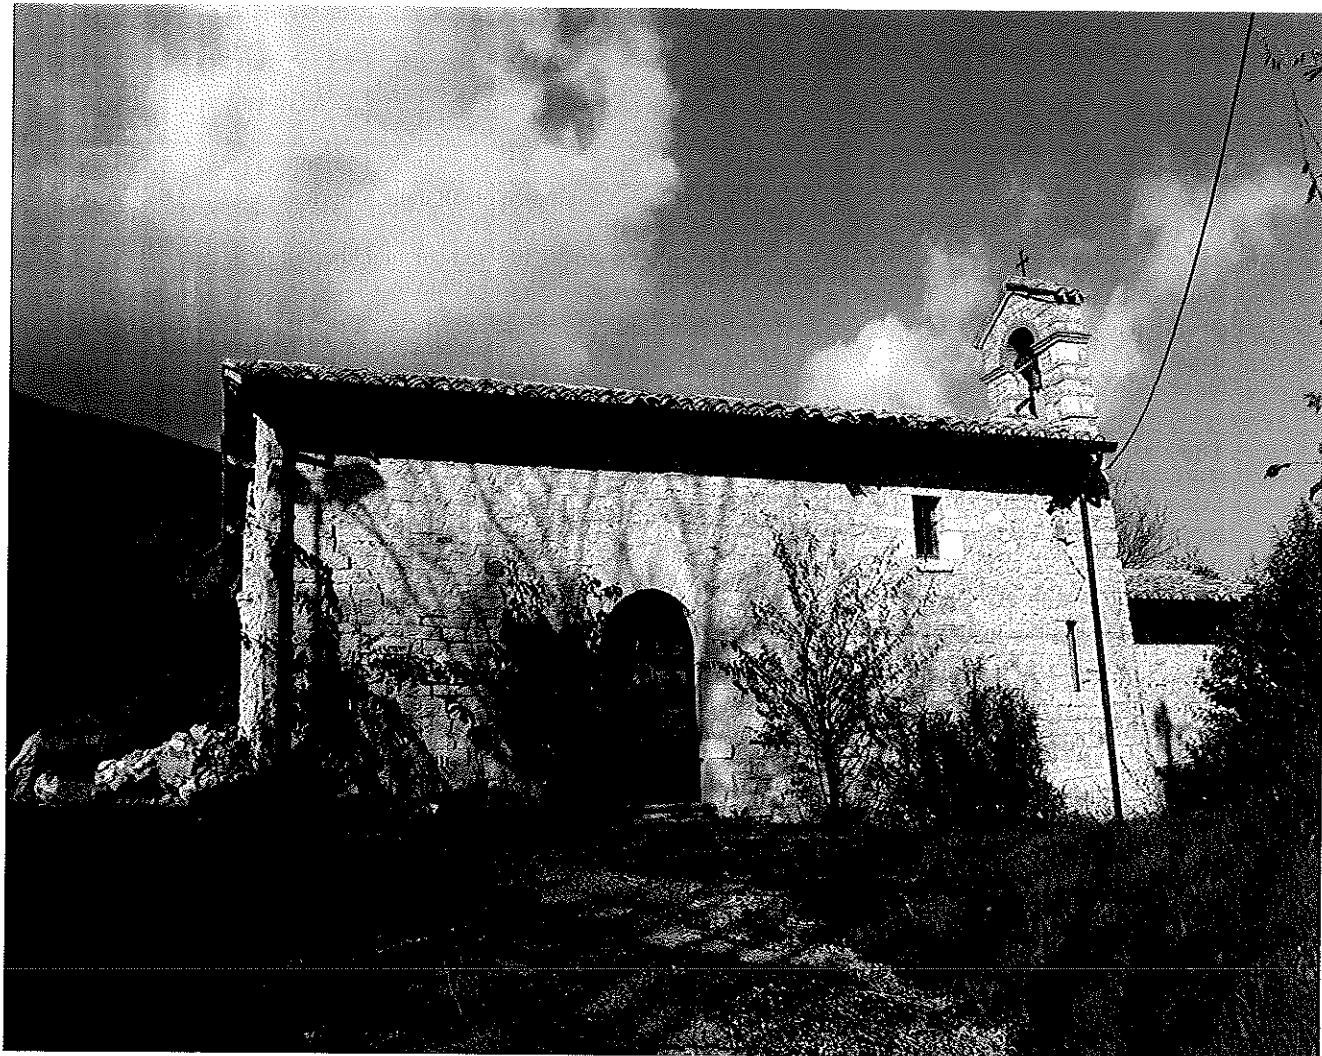
1.

| Lesioni significative e crollo circoscritto al primo strato murario in sommità della parete ovest; lesioni significative su prospetto principale (fronte sud) in corrispondenza dei punti di ammassamento della facciata con le altre pareti perimetrali: potenziale distacco e ribaltamento dei fronti perimetrali corti (est e ovest); crollo puntuale su fronte nord in corrispondenza della giunzione tra sagrestia ed aula. Non è stato possibile accedere. | | | | | | |
