**Comune di Visso**

## DOCUMENTO DI FATTIBILITÀ

**LAVORI DI RIPARAZIONE DEL DANNO POST SISMA  
2016 SULLE CASE POPOLARI IN LOC.  
PONTECHIUSITA**

## DOCUMENTAZIONE FOTOGRAFICA E QUADRO FESSURATIVO GARAGE

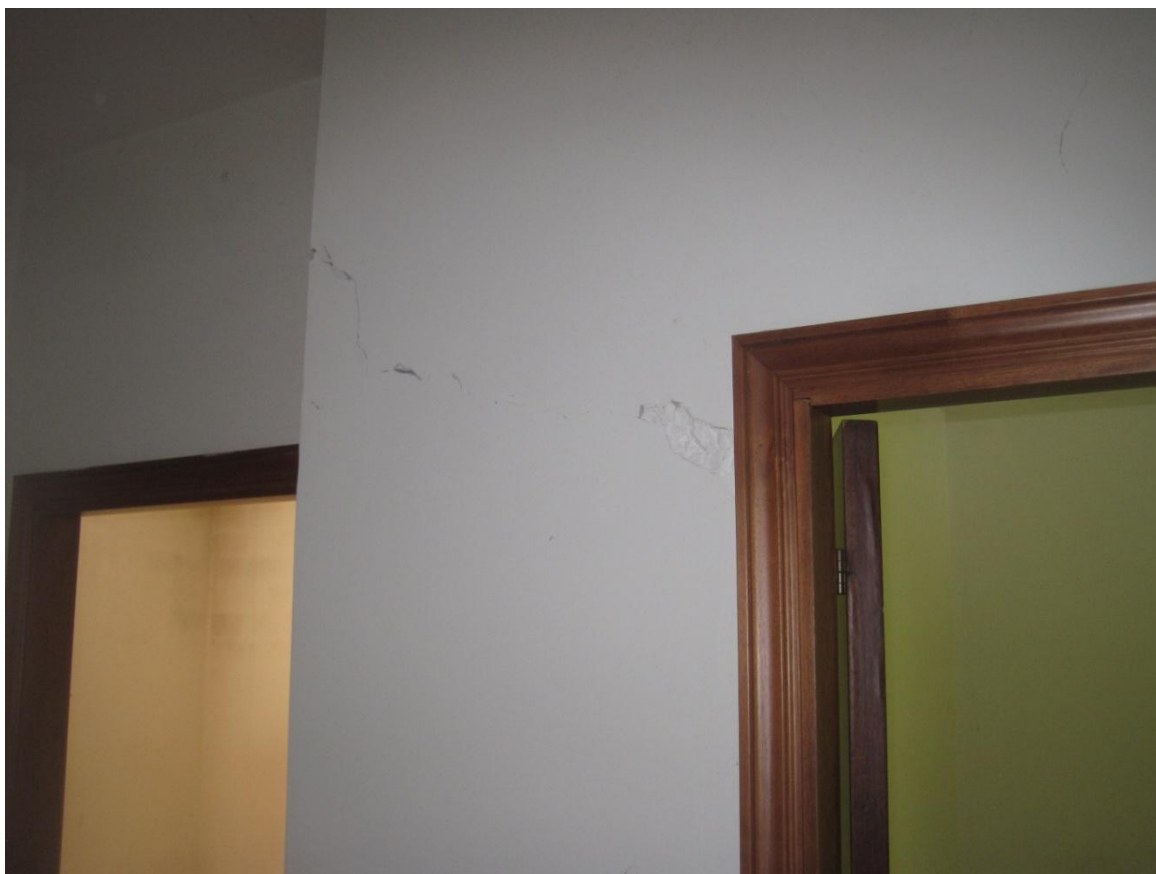
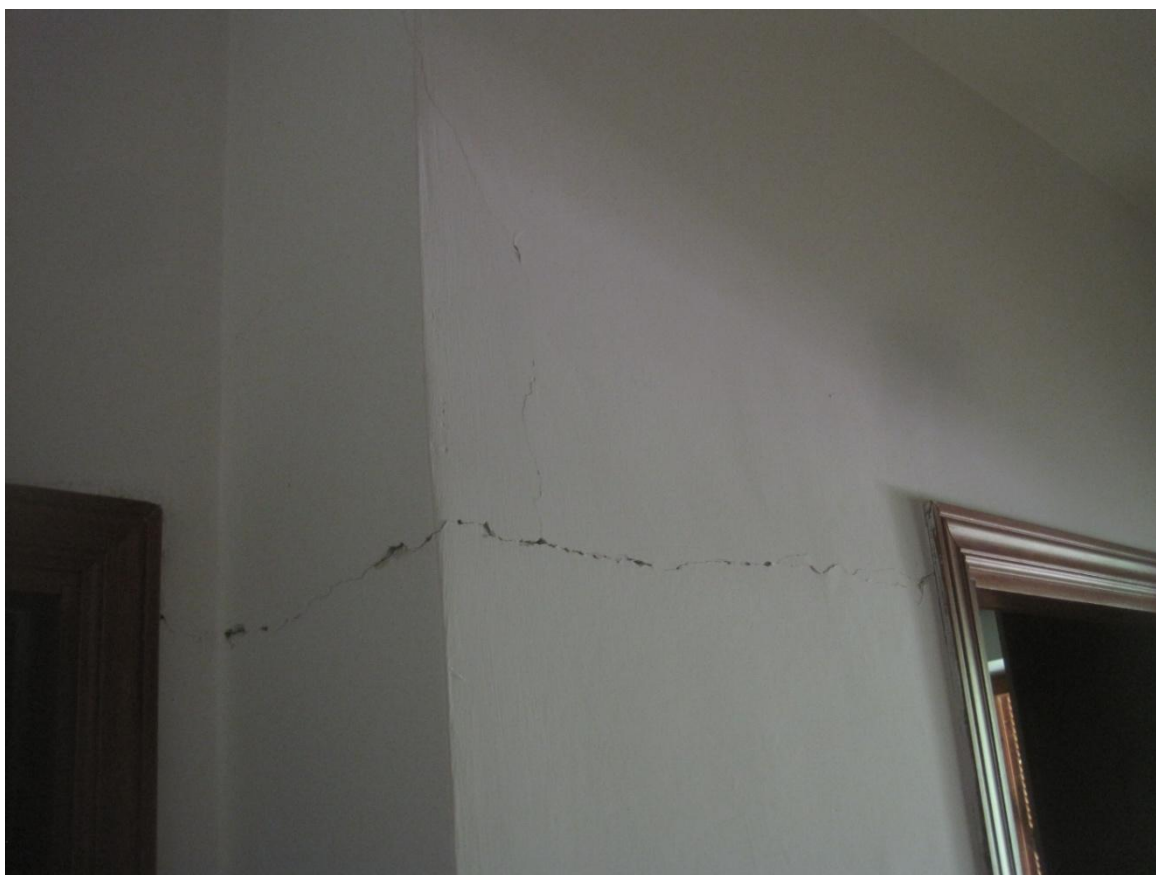
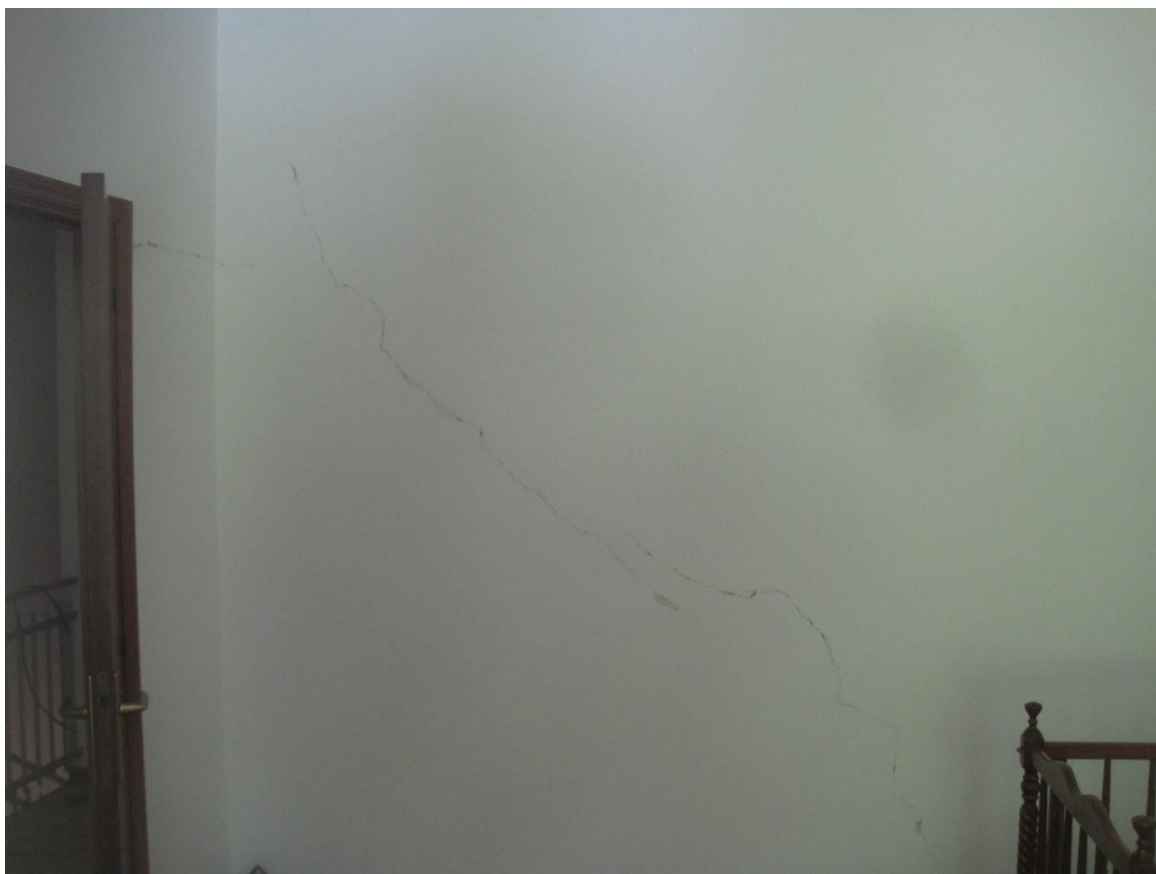
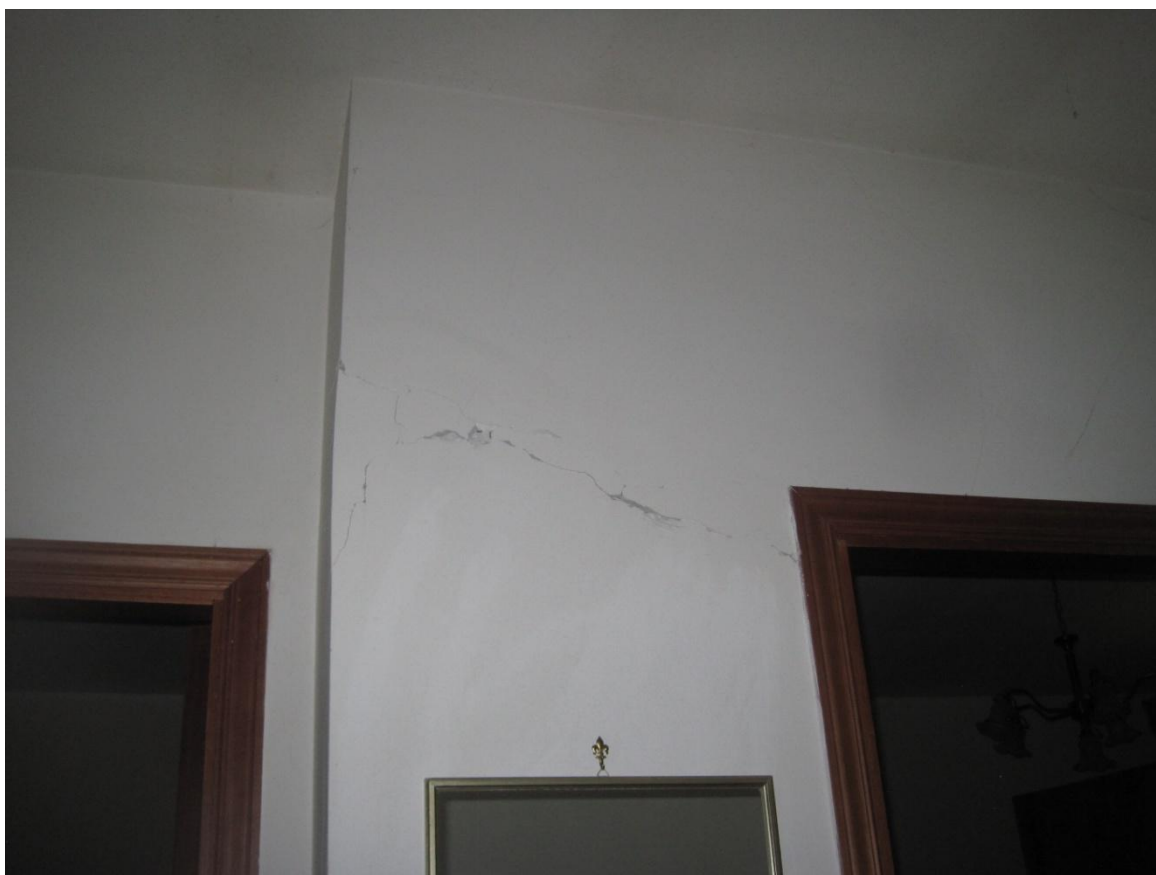
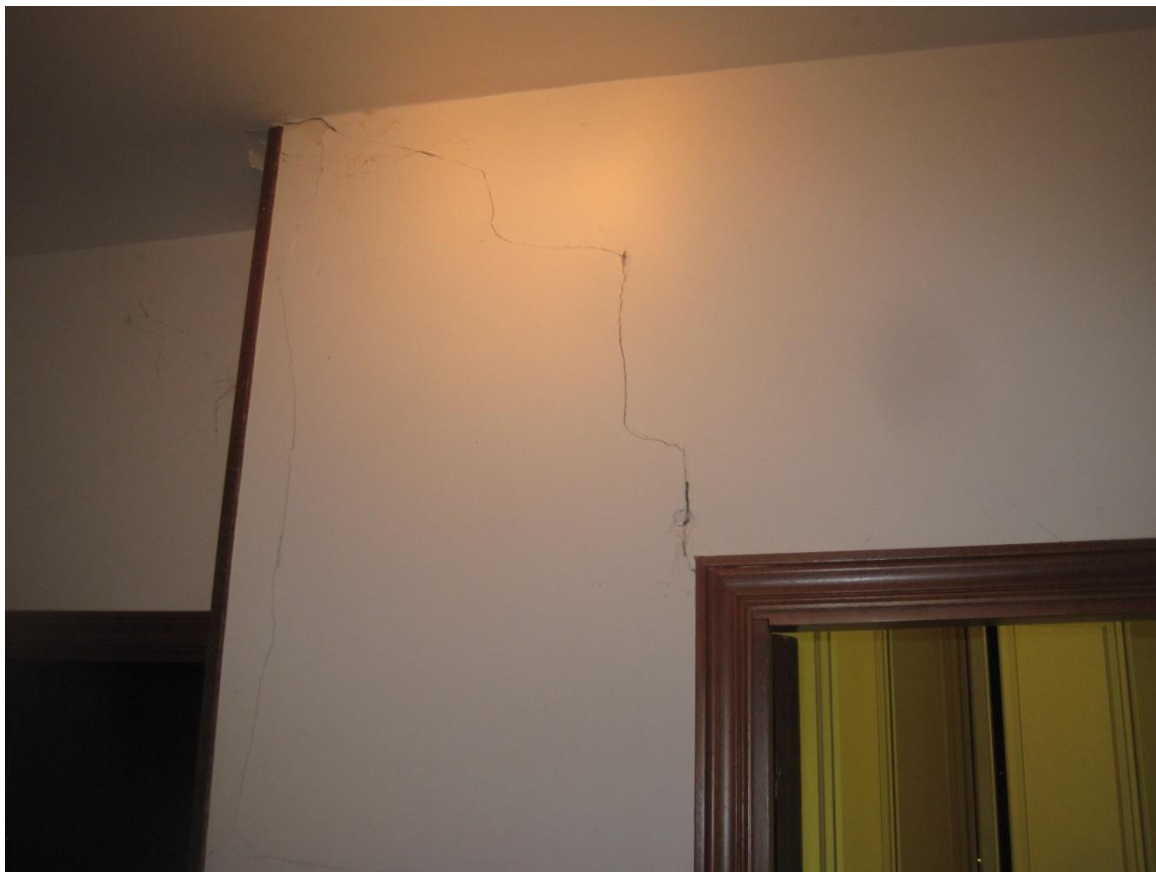
Tramezzi P1

I danni riscontrati sull'edificio appaiono analoghi a quelli subito dopo gli eventi del 1997. Nel dettaglio, la muratura portante presenta lievi fessurazioni, maggiormente concentrate in prossimità delle aperture, quali le finestre del primo piano e gli archi delle logge al piano terra. Come rilevato dalla squadra di ispezione Aedes, la principale causa di inagibilità è costituita dal danneggiamento delle tramezzature al primo piano. Il danno è concentrato sugli elementi divisorii fra le due camere da letto e il bagno. Risultano visibili distacchi di intonaco in corrispondenza delle canne fumarie. Il Manto di copertura appare compromesso dal sisma, che ha determinato lo scorrimento di gran parte delle tegole, e la caduta di alcune di esse. L'edificio che ospita i garage, è stato classificato Agibile dal sopralluogo Aedes, tuttavia risulta evidente la presenza di lesioni, anche passanti, sulla muratura perimetrale. Si riporta di seguito la documentazione fotografica dei danni riscontrati.

- Ripristino o rifacimento dei tramezzi al primo piano;
- Riparazione o sostituzione degli elementi di finitura danneggiati dal sisma;
- Ripresa degli intonaci in corrispondenza delle canne fumarie;
- Rifacimento dell'intonaco e della tinteggiatura nelle parti danneggiate dal sisma e dall'umidità;
- Ripristino del manto di copertura;
- Efficientamento energetico mediante interventi di ammodernamento impianti e/o installazione di sistemi passivi quali cappotti termici o infissi più performanti.
- Interventi mirati su porzioni di struttura;

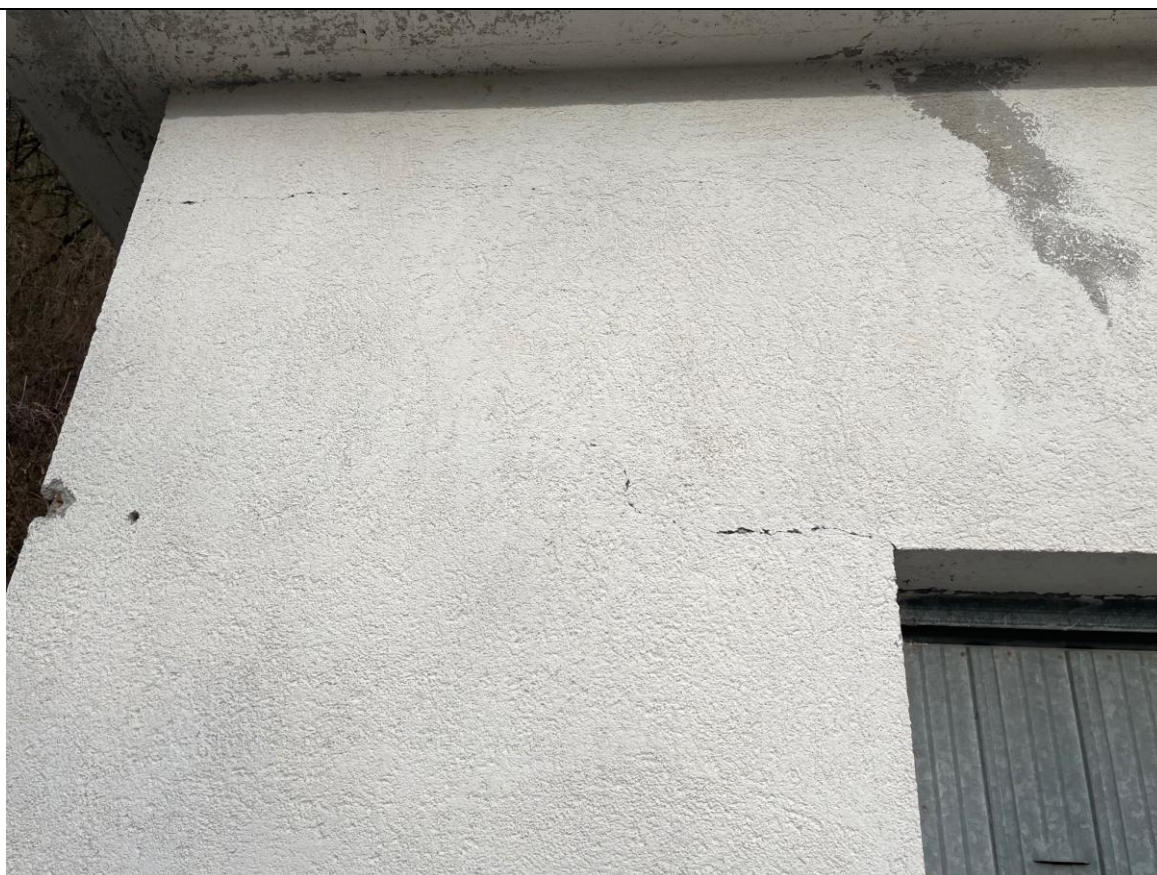
Per quanto concerne la tipologia di intervento da attuare, si prevede l'esecuzione di opere volte alla riparazione dei danni subiti dalle murature portanti del fabbricato, in particolare sul prospetto Sud. Tali opere saranno pertanto identificabili nella “Riparazione o intervento locale” di cui all' Art. 8.4.1 delle N.T.C. 2018. In ogni caso, verrà eseguito quanto necessario a rendere utilizzabile l'immobile. Una più dettagliata indicazione delle lavorazioni sarà fornita nei successivi livelli di progettazione.

Foto 8 - Prospetto Sud – Dettaglio lesione

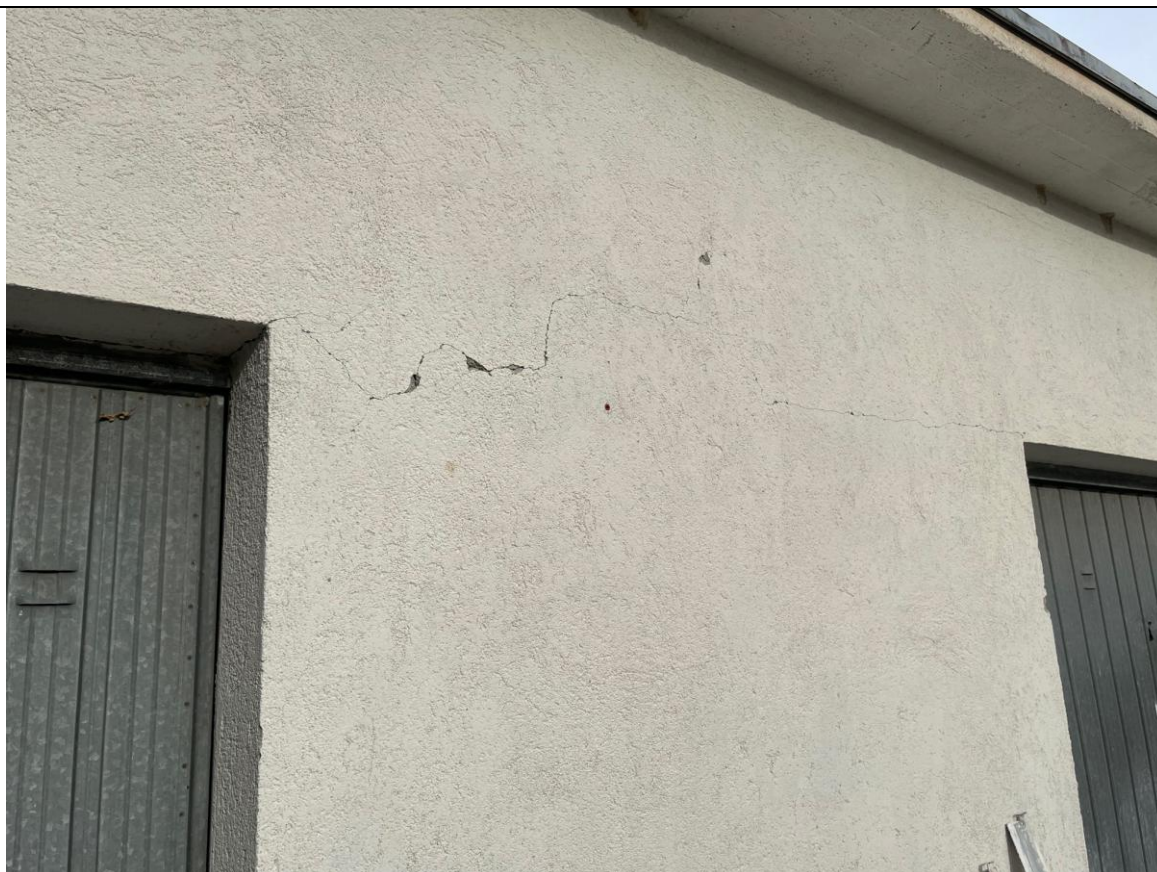
Foto 9 - Prospetto Sud – Dettaglio lesione

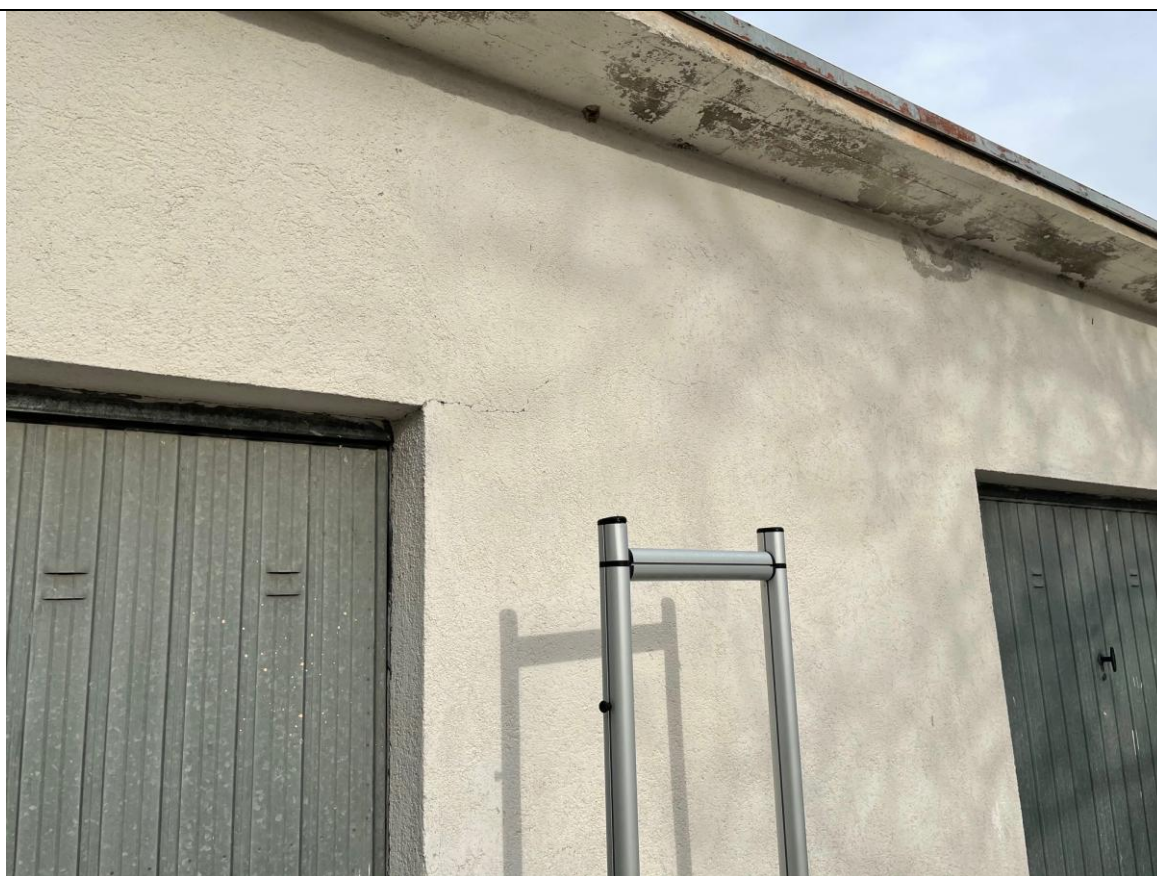
Foto 10 - Prospetto Sud – Dettaglio lesione

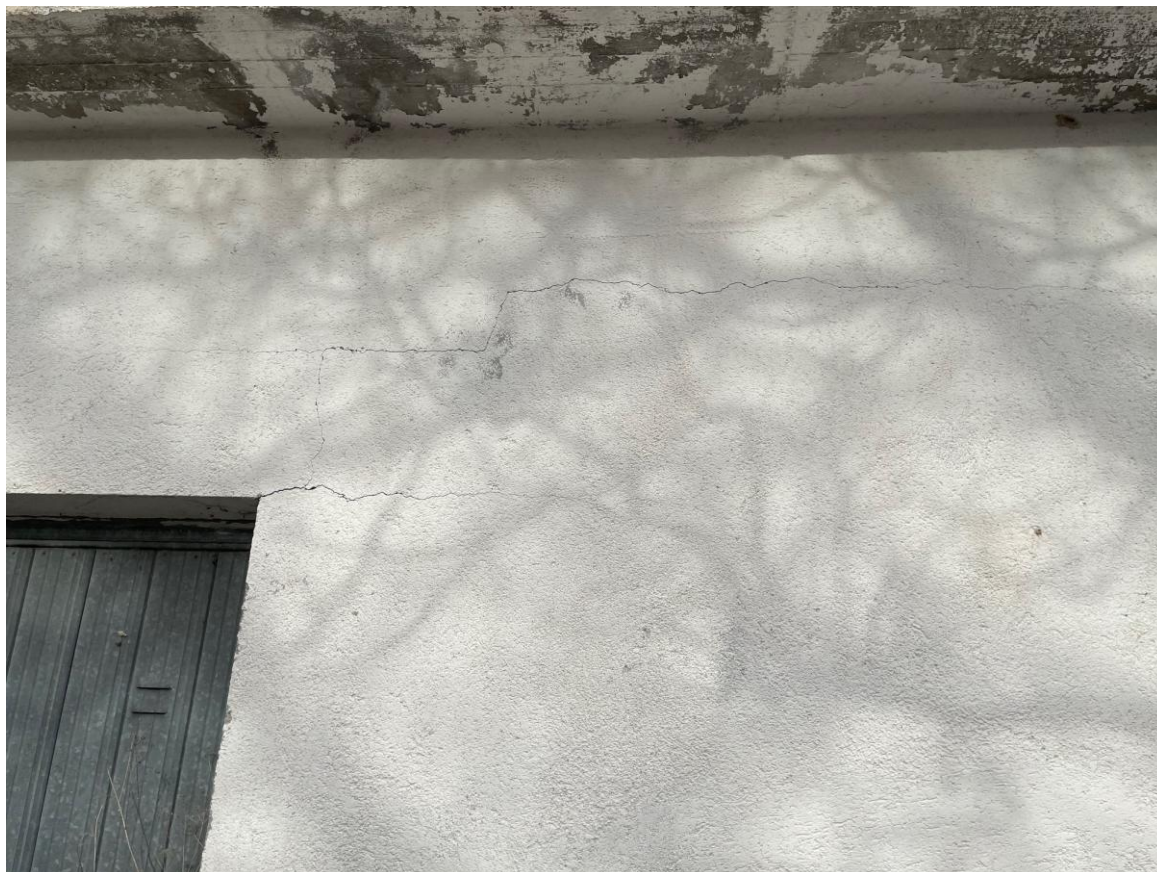
Foto 11 - Prospetto Sud – Dettaglio lesione

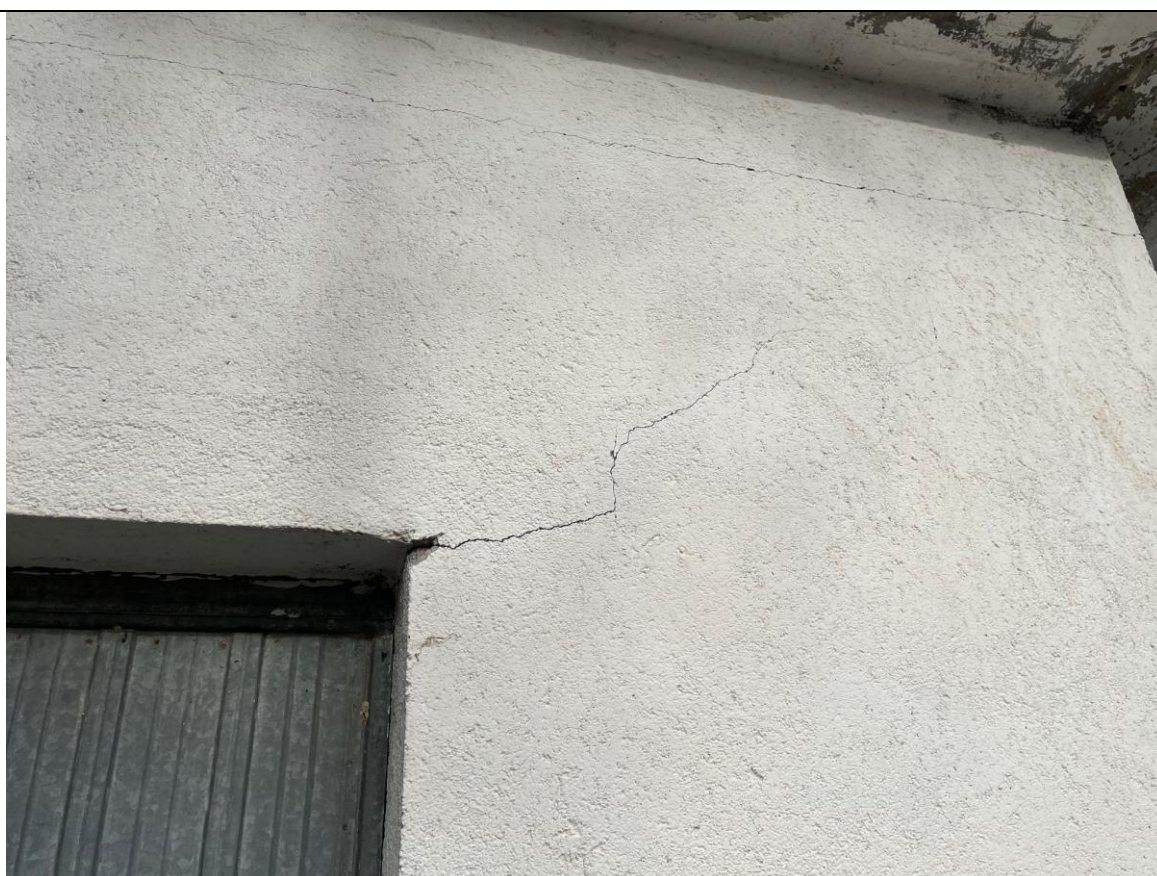
Foto 12 - Prospetto Sud – Dettaglio lesione

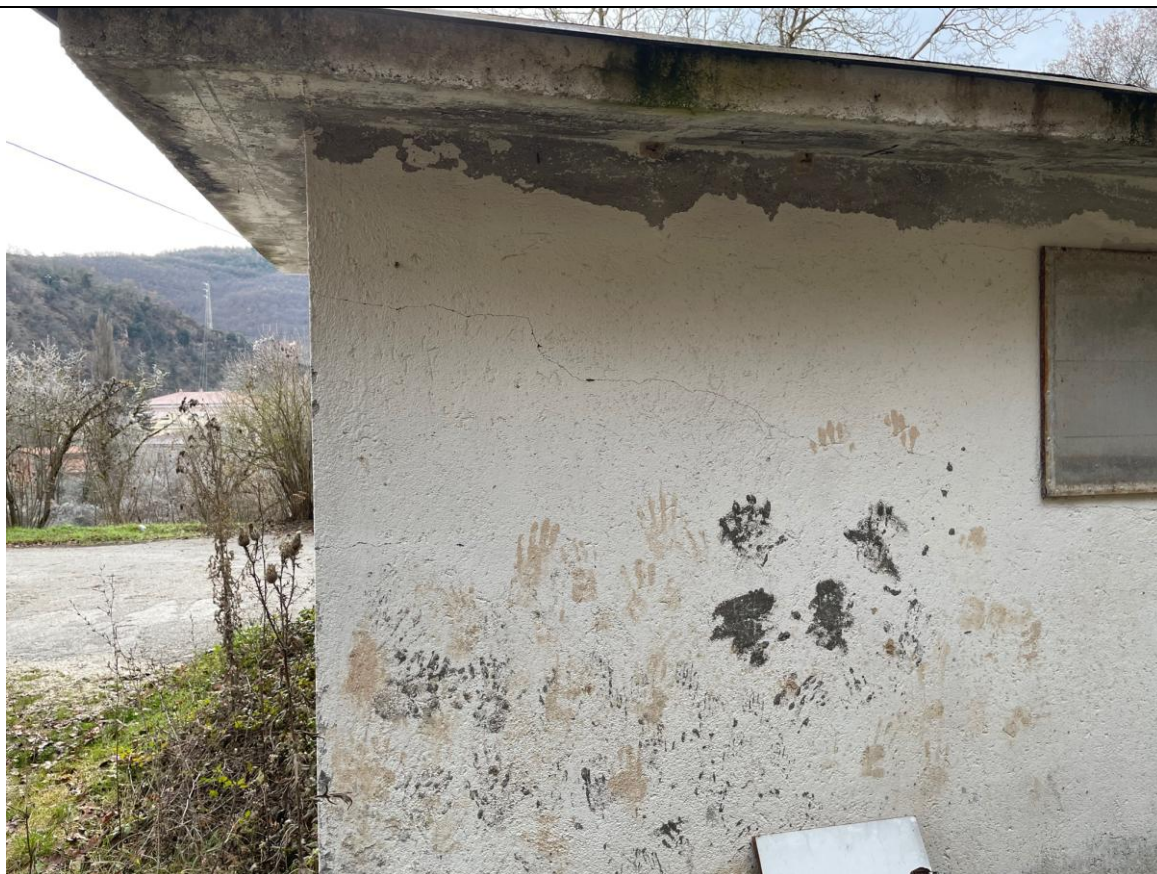
Foto 15 – Prospetto Nord – Dettaglio lesione

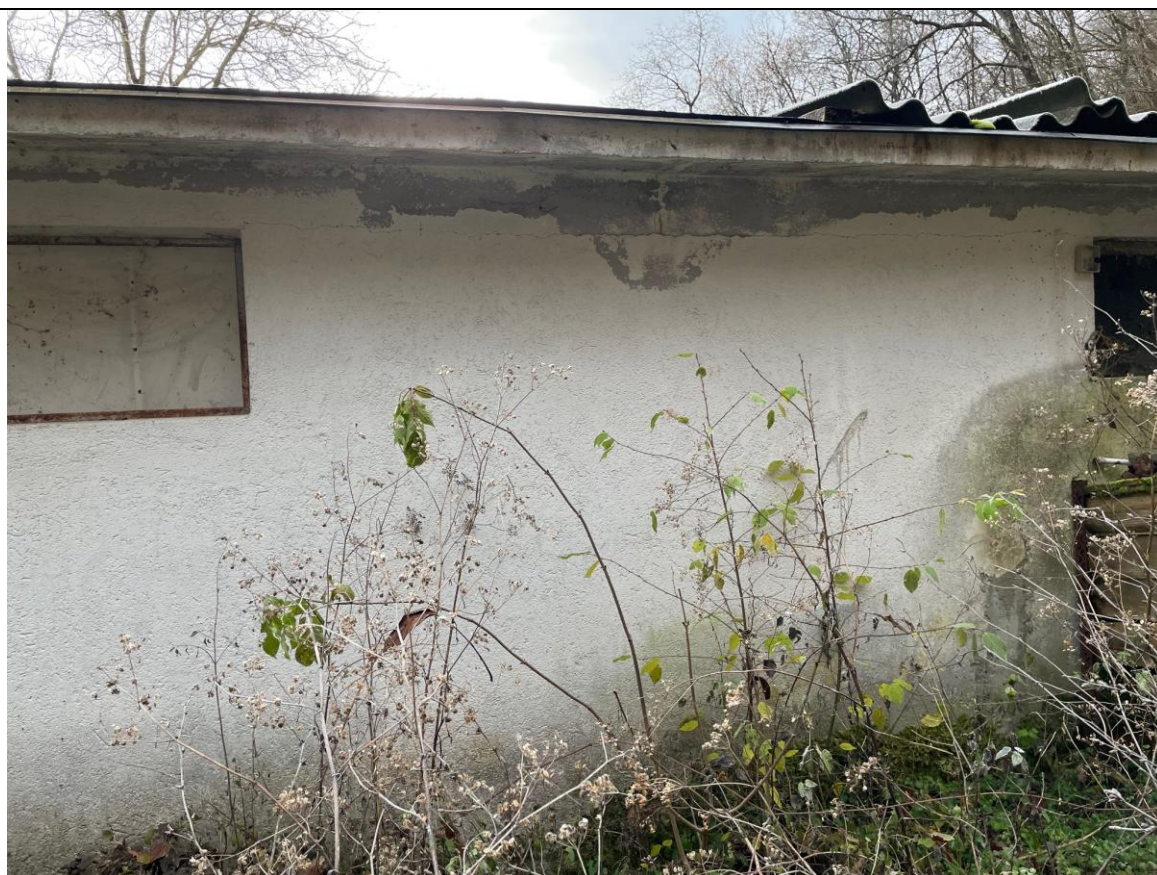
Foto 16 - Prospetto Nord – Dettaglio Lesione

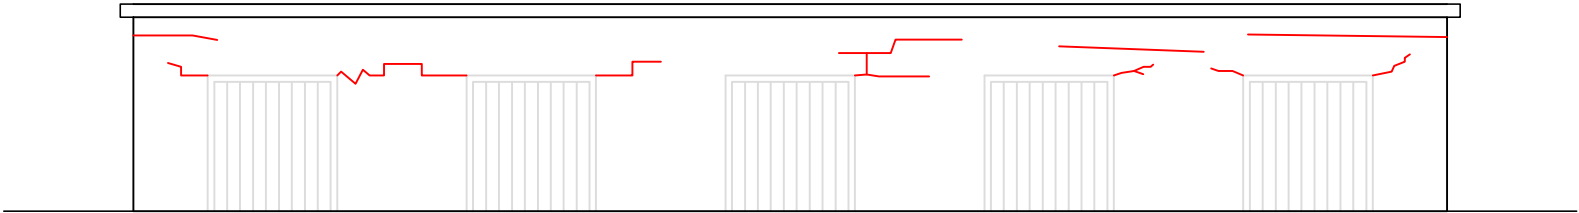
PROSPETTO SUD

DANNI CAUSATI DAL SISMA
