**COMUNE DI MONTEFORTINO
INTERVENTO ID 5211 - DISSESTO MURAGLIONE LUNGO VIA A. PETETTA, SOTTOSTANTE
L'EDIFICIO SCOLASTICO, CON COINVOLGIMENTO DEL MURAGLIONE DEI GIARDINI PUBBLICI**

RELAZIONE DI CONGRUITA' DELL'IMPORTO RICHIESTO

Data: 12/12/2019 – REV. 0

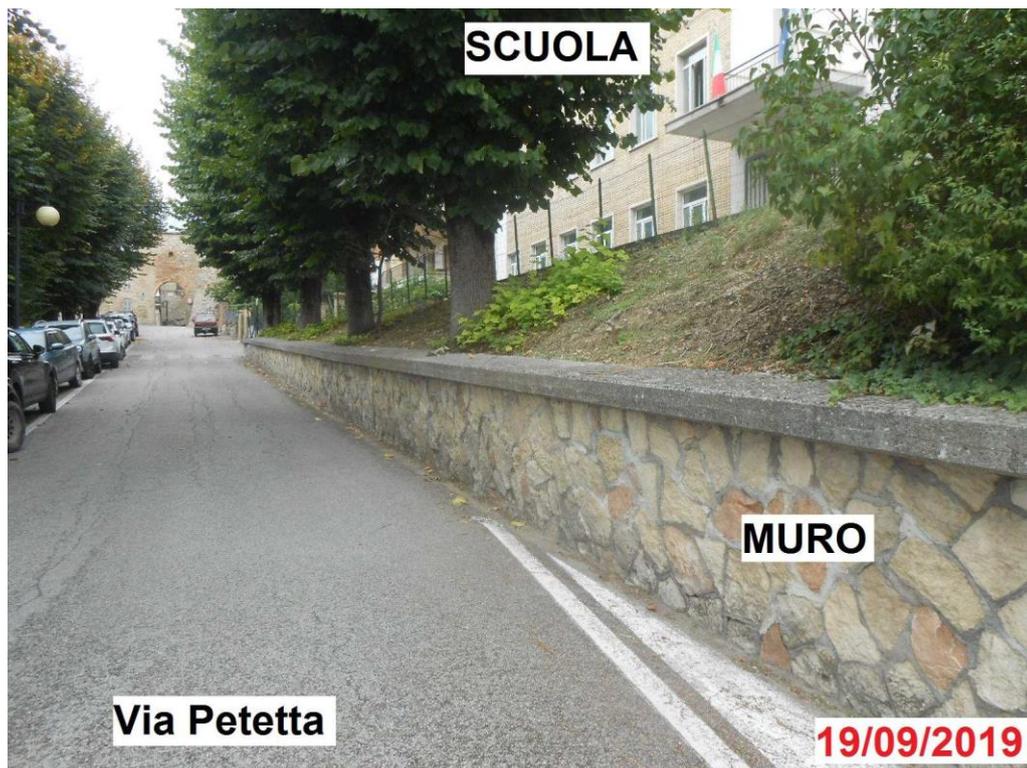
Si tratta di un'opera di contenimento in c.a. realizzata a sud dell'edificio scolastico che presenta un notevole fuori piombo ed anche alcune lesioni. Inoltre sulla scarpata alle spalle del muro sono presenti alberi ad alto fusto, anch'essi leggermente inclinati verso valle, che contribuiscono in maniera negativa all'efficienza e alla funzionalità della struttura di contenimento.

Fig. 3 - Muro in Via Petetta - Via Santa Lucia.

Evidenti lesioni del manto stradale sono visibili lungo Via Petetta - Via S. Lucia ed anche sul piazzale della Scuola media - elementare. Nella documentazione fotografica allegata sono consultabili ulteriori immagini a dimostrazione del fuori piombo, dei distacchi e delle lesioni che interessano il muro contro terra.

Il muro di sostegno in Via Petetta/S. Lucia al di sotto dell'edificio scolastico necessita di essere demolito e ricostruito per tutta la sua lunghezza lineare. Attualmente presenta un evidente fuori piombo e alcune lesioni. Vista la posizione e le caratteristiche del sito si consiglia di dotare il nuovo muro di fondazioni profonde su pali in modo da consolidare il versante con la scarpata sottostante e sostenere la spinta dei terreni a tergo del muro. Si raccomanda la realizzazione di un sistema di drenaggio alle spalle del muro in modo da evitare l'instaurarsi di sovrappressioni all'interno dei terreni. Sarà necessario, laddove possibile, l'abbattimento delle piante ad alto fusto.

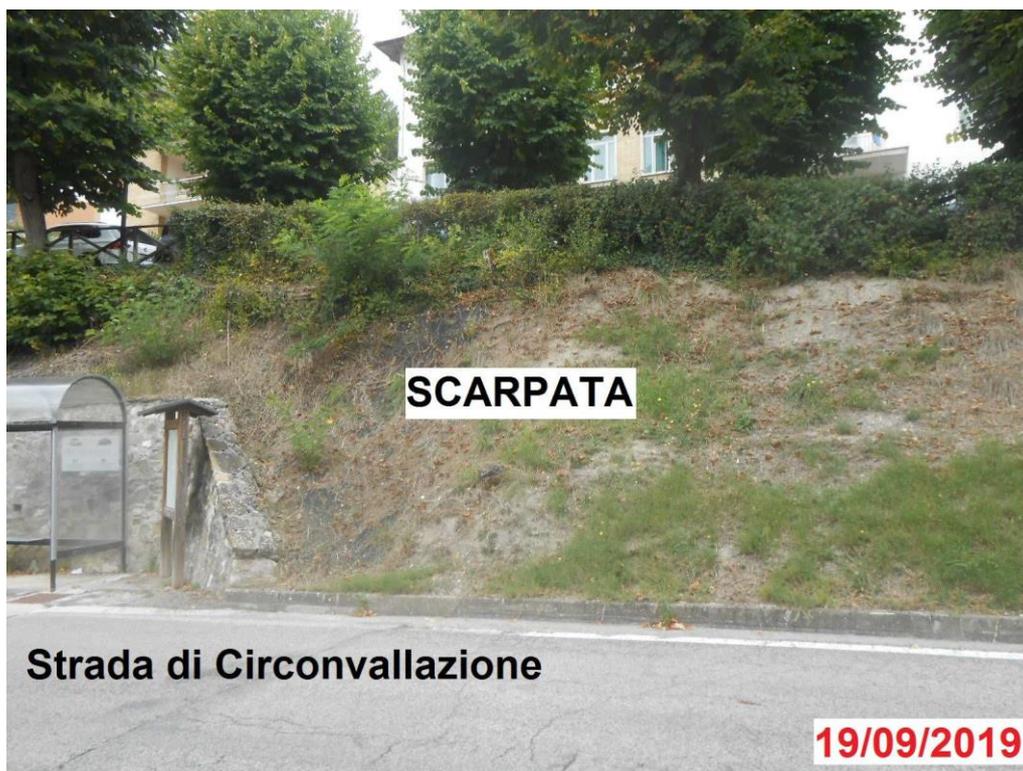
La scarpata si sviluppa fra Via Petetta e la strada di Circonvallazione estendendosi in direzione NE-SW. Su questa scarpata è presente una palificata in legno e un'opera di consolidamento del versante con geostuoia ancorata con barre di fissaggio e rete a doppia torsione. Su questa scarpata sono evidenti i segni di instabilità dimostrati dall'evidente inclinazione della palificata in legno verso valle e dalla rottura in più punti della rete metallica con geostuoia. Inoltre la stessa rete è strappata in alcuni punti all'ancoraggio in testa in Via Petetta ed è stata trascinata a valle.

Fig. 4 - Scarpata Via Petetta - Via Santa Lucia, Strada di Circonvallazione.

Anche sulla scarpata sono presenti alberi ad alto fusto che presentano una lieve inclinazione verso valle a testimonianza di un lento ma progressivo movimento dei terreni. Nella documentazione fotografica allegata sono consultabili le immagini delle rotture della rete metallica e della geostuoia e dello stato conservativo della palificata in legno.

Sulla scarpata che si sviluppa fra Via Petetta/S. Lucia e la strada di Circonvallazione occorre togliere l'attuale palificata in legno e sostituirla con una nuova ed efficiente, così come si consiglia la rimozione della rete a doppia torsione e geostuoia e la posa in opera di una rete con caratteristiche di resistenza maggiori congiuntamente ad un sistema di chiodature più efficiente.

Anche in questo caso si consiglia, laddove possibile, l'abbattimento delle piante ad alto fusto inclinate verso valle.

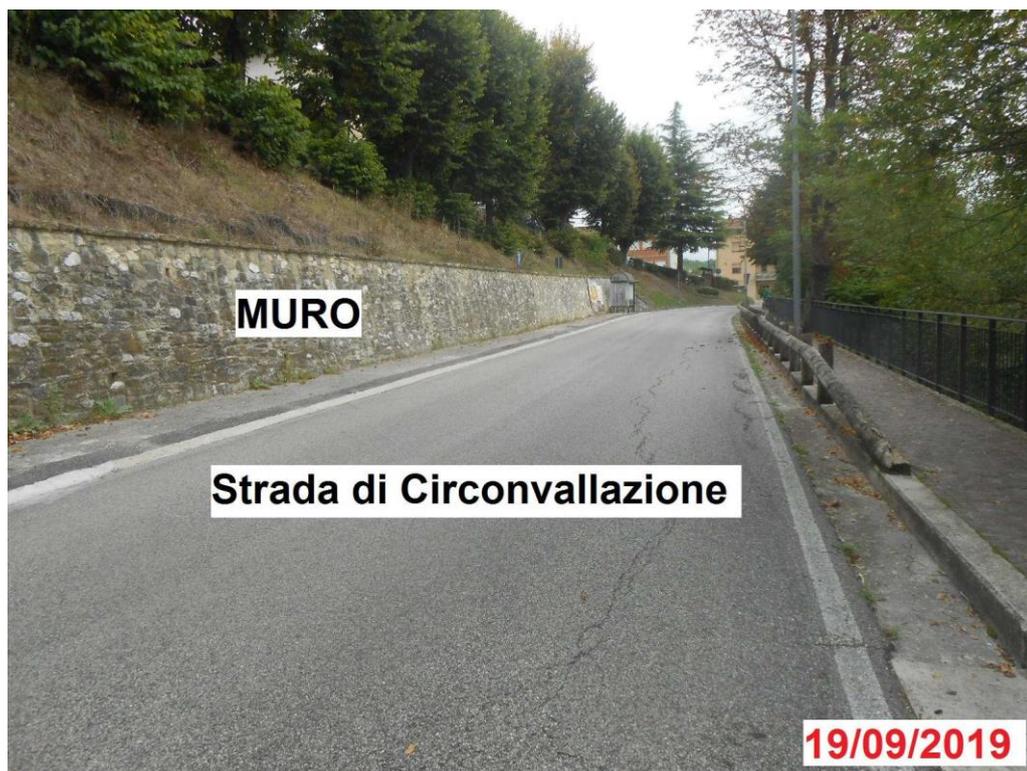
Questa opera di sostegno si sviluppa lungo la strada di circonvallazione ed è stata realizzata a protezione del versante e della viabilità. Il muro non presenta evidenti segni di cedimenti strutturali o quant'altro e si presenta in buono stato conservativo. L'unico aspetto che occorre evidenziare è la fuoriuscita dai fori di drenaggio di sabbia medio grossolana di colore marroncino chiaro.

Fig. 5 - Muro di contenimento, Strada di Circonvallazione.

Alcune fratture sono evidenti nel manto asfaltato di fronte al muro di contenimento nella Strada di Circonvallazione che si sviluppano all'incirca in direzione parallela al marciapiede. Tuttavia queste discontinuità sembrano insistere in un'area dove in passato sono state eseguite opere di consolidamento del versante, in particolare una paratia di pali trivellati tirantata (*"Variante in corso d'opera n. 1 - Consolidamento del versante S-E del centro storico. D.L. 180/98, convertito in L. 267/98 con decreto n°06 del 17/01/2001"*).

Il muro di contenimento sulla Strada di Circonvallazione si presenta in buono stato conservativo. Di fatto è stato realizzato in c.a. e fondato su pali a quiconce. In questo caso sono necessarie opere di manutenzione del sistema di drenaggio dei fori sulla facciata. Vista l'efficienza dell'opera, anche in termini di stabilità del versante, è possibile estendere il muro in direzione SW lungo la strada fino all'affioramento geologico (± 10 m). In questo modo si andrà a proteggere ulteriormente il versante e la viabilità.

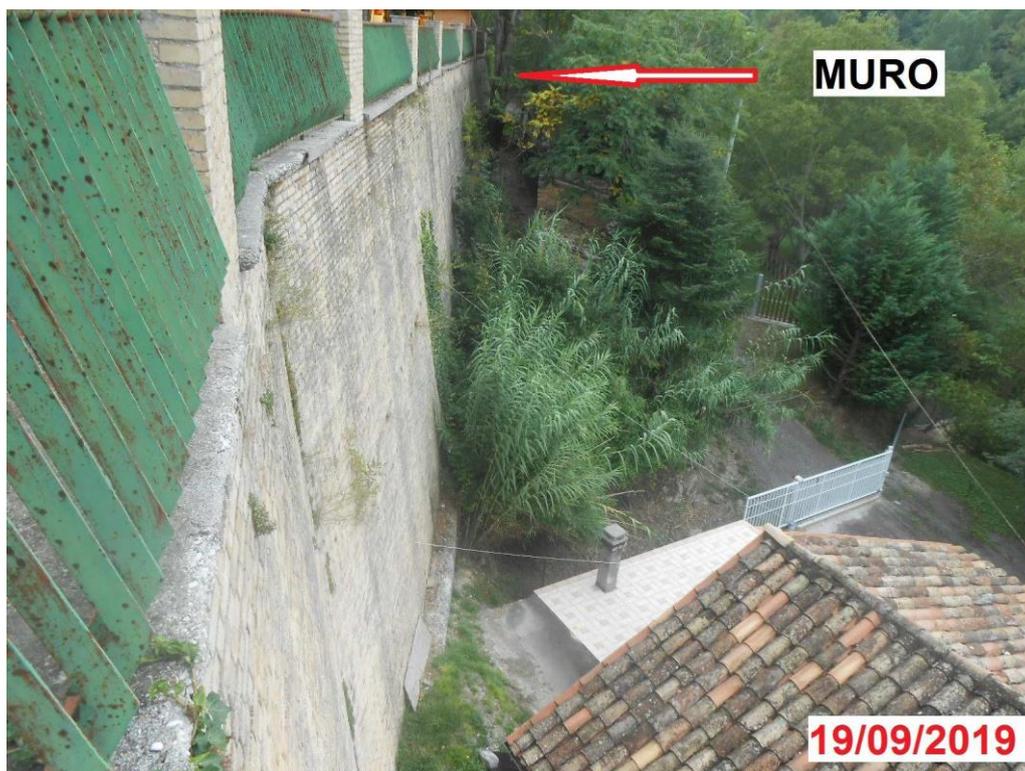
Questo muro perimetrale delimita i giardini pubblici a sud, sud-ovest raccordando un salto di quota piuttosto significativo di circa 14 m in altezza.

Da un primo esame visivo sembra che la struttura sia stata realizzata in c.a. e rivestita in mattoni. Al piede è presente un cordolo in c.a. con il copri ferro in avanzato stato di degrado. Lungo il suo sviluppo in altezza il muro è dotato di fori di drenaggio posizionati a quote differenti. Molti risultano non funzionanti oppure ostruiti da vegetazione e da materiale inerte che ne compromettono l'efficienza drenante. Dal punto di vista strutturale la porzione di muro occidentale ad angolo, che poi si raccorda con il camminamento lungo la Strada di Circonvallazione, presenta due importanti lesioni passanti con ampiezza dell'ordine dei 5 mm. Le due lesioni sono visibili sulla testa del muro realizzata in c.a.. Una in particolare, quella più vicina allo spigolo, sembra persistere anche sulla facciata. La porzione di terreno a tergo del muro ha subito un abbassamento in verticale misurato di circa 5 cm proprio fra le due lesioni visibili sulla testa del muro stesso.

Fig. 5 - Muro di contenimento, giardini pubblici.

Il muro perimetrale di contenimento dei giardini pubblici necessita di interventi finalizzati al miglioramento strutturale dell'opera e all'efficienza del sistema di drenaggio. Nello spigolo ovest dove sono presenti le due lesioni si consiglia un consolidamento dell'angolo mediante posa in opera di tiranti di ancoraggio suborizzontali o inclinati del tipo a doppio trefolo. Queste opere dovranno essere progettate e dimensionate in funzione delle caratteristiche geologiche e geotecniche del sottosuolo e dovranno interessare il muro di sostegno per uno sviluppo lineare di almeno 30 m partendo dall'angolo. Oltre queste opere saranno necessari interventi di ripristino del copriferro alla base, manutenzione del sistema di drenaggio dei fori sulla facciata e realizzazione di un sistema di drenaggio alle spalle del muro per tutta la sua lunghezza. Il drenaggio dovrà essere realizzato dalla quota dei giardini pubblici e dovrà interessare i primi metri di profondità in modo da evitare il fenomeno di saturazione dei terreni. Il drenaggio a quote più basse dovrà essere garantito ripristinando la corretta funzionalità dei fori di drenaggio esistenti.
