COMUNE DI PIEVE TORINA

Ordinanza n.20/terr/BeniCult.

SCHEDA PER IL RILIEVO DEL DANNO AI BENI CULTURALI - CHIESE

Denominazione bene:	CHIESA DI SAN GIUSEPPE		
Denominazione storica:			
Datazione: anno	1798	secolo	XVIII
		epoca	
Proprietà:	MARCELLO INVERSI	Ultima trasformazione	
Utilizzatore:	PIRELLA

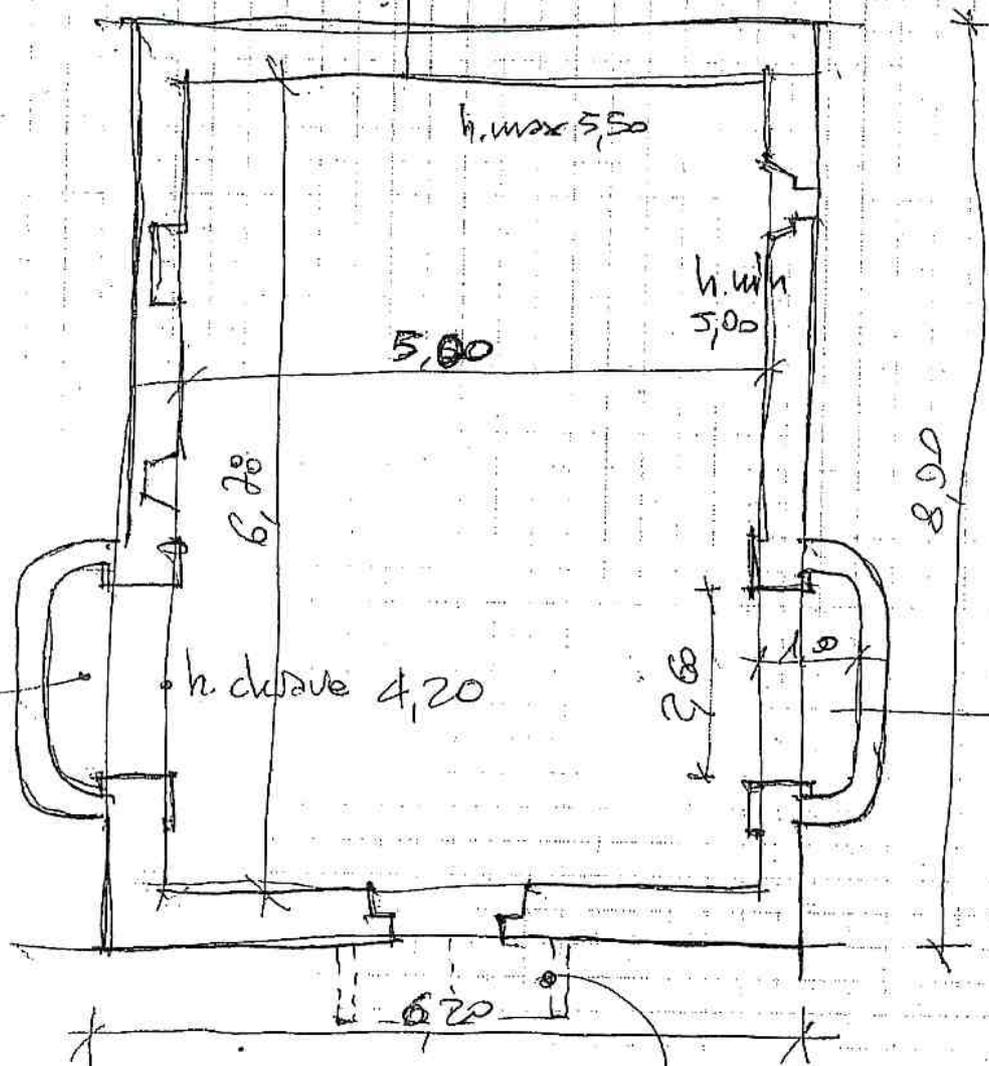
CHIESA SAN GIUSEPPE
DI CASA MARCARETTI

Tela 2 x 1,60

Altare
Episc
con tab.

Altare
Episc
1,00
con tab.

h. vista facciate 4,55

h. max " 5,50

tettoia
