## COMUNE DI SMERILLO

### MESSA IN SICUREZZA MEDIANTE DEMOLIZIONE DELL'AGGREGATO SITO IN FRAZIONE CERESOLA

#### - RELAZIONE TECNICO ILLUSTRATIVA -

MARZO 2018

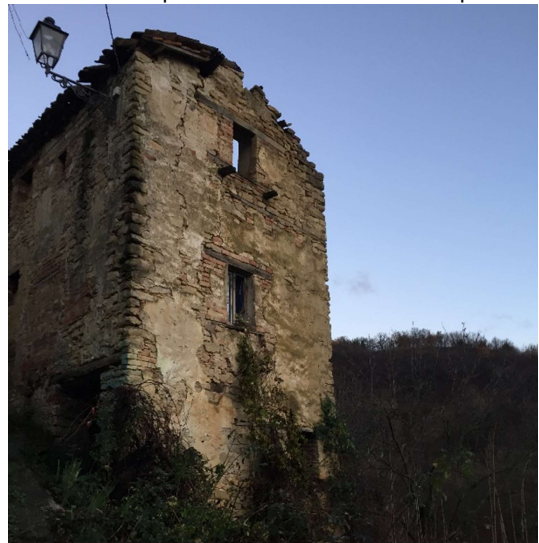
**CORPO 1** – è l'edificio posto a valle (lato ovest) dell'aggregato. Ha dimensioni in pianta di 10.70m x 4.20m ed un'altezza alla linea di gronda di 5.50m misurata nel punto più basso del prospetto nord (parte prospiciente la via pubblica). È realizzato in muratura di pietra a tessitura molto irregolare, con presenza di alcune parti in mattoni che evidenziano i rimaneggiamenti subiti nel corso del tempo. I solai di piano e di copertura sono lignei. È costituito da tre livelli di cui uno seminterrato. L'edificio si presentava in evidente stato di degrado e di abbandono già antecedentemente al sisma, in cui riportava il crollo di parte della facciata sud e della copertura. A seguito degli eventi sismici del 2016 e seguenti, sono peggiorate ulteriormente le condizioni

strutturali del fabbricato, il quale ha riportato altri crolli di parti di copertura, l'espulsione di un'ampia porzione di muratura nella parte sud, diversi distacchi di materiale lapideo dalla muratura ovest non più protetta dalla copertura, un'estesa lesione nella facciata ovest che si origina al di sotto della restante trave del tetto ed il crollo sulla prospiciente via pubblica di una porzione della facciata nord che, molto probabilmente, era di sezione ridotta per la presenza di canna fumaria.

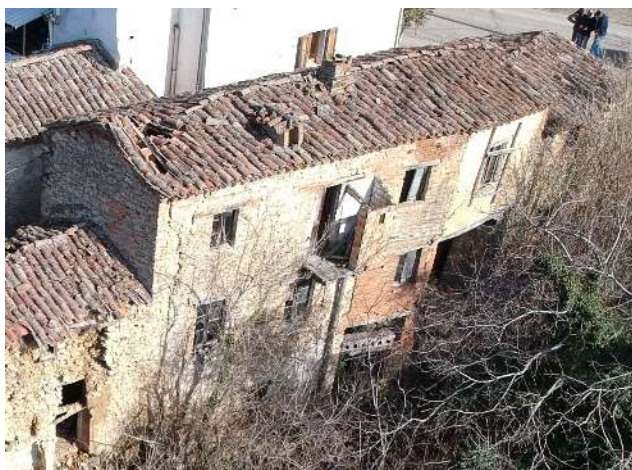
**CORPO 2** – è l'edificio posto al centro dell'aggregato ed il più alto ed il più esteso. Ha dimensioni in pianta di 11.45m x 4.50m ed un'altezza alla linea di gronda di 5.80m misurata nel punto più basso del prospetto nord (parte prospiciente la via pubblica). La muratura esterna è in parte in pietra a tessitura caotica ed in parte in mattoni pieni. Quest'ultima parte è stata probabilmente ricostruita in epoca successiva al

resto dell'edificio. Nel lato sud è presente un corpo aggettante posto all'ultimo livello, costituito da pareti in blocchi di laterizio a tre fori poggianti su solaio realizzato con tre putrelle in acciaio e tavoloni. Tale corpo è a rischio crollo essendo le pareti sconnesse e la copertura assente. L'edificio è costituito da tre livelli di cui uno seminterrato con solai di piano e di copertura lignei. A seguito degli eventi sismici del 2016 e successivi l'edificio ha riportato un'importante lesione nella facciata sud che denota l'attivazione del cinematisma di ribaltamento della facciata. Inoltre, sono caduti alcuni coppi dalla copertura mentre all'interno (per quanto potuto ispezionare dagli accessi esterni) sono caduti oggetti ed elementi di solai. Il manto di copertura risultata essere sconnesso ed avvallato in diversi punti.

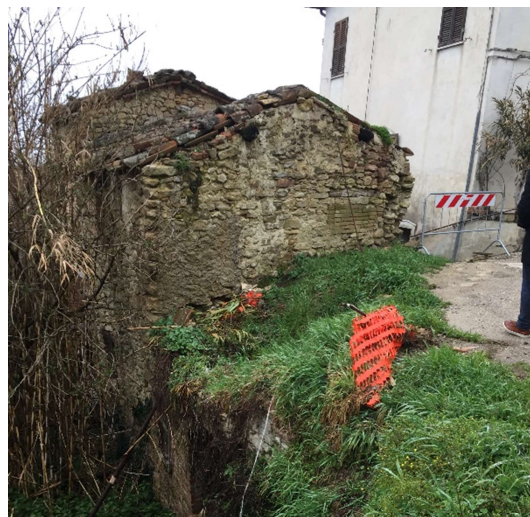
**CORPO 3** – è l'edificio posto a monte (lato est) dell'aggregato. Ha dimensioni in pianta di 5.10m x 4.20m ed un'altezza alla linea di gronda di 3.00m misurata nel punto più basso del prospetto nord (parte prospiciente la via pubblica). È realizzato in muratura di pietra a tessitura molto irregolare, che si presenta molto disgregata nella facciata prospiciente la strada provinciale 19, dove probabilmente in epoca passata era presente un manufatto costruito in continuità con esso. Il fabbricato è costituito da due livelli di cui uno seminterrato con solai di piano e di copertura lignei. A seguito degli eventi sismici si sono acuiti i danneggiamenti strutturali ed

inoltre, a causa dell'avanzato stato di degrado della muratura, il fabbricato risulta essere pericoloso per la prospiciente via pubblica perché, sotto effetto del sisma, potrebbero crollare porzioni dello stesso.

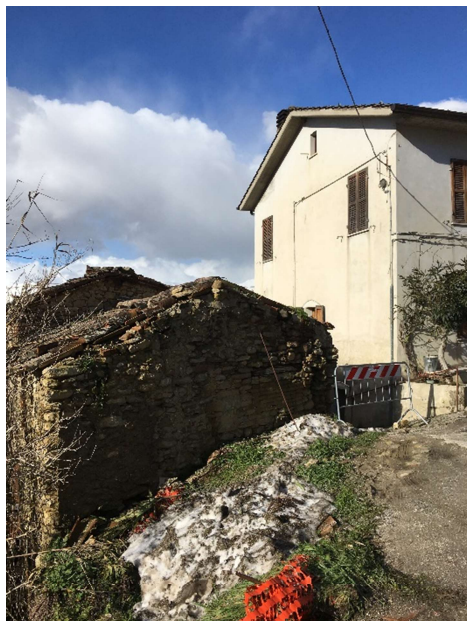
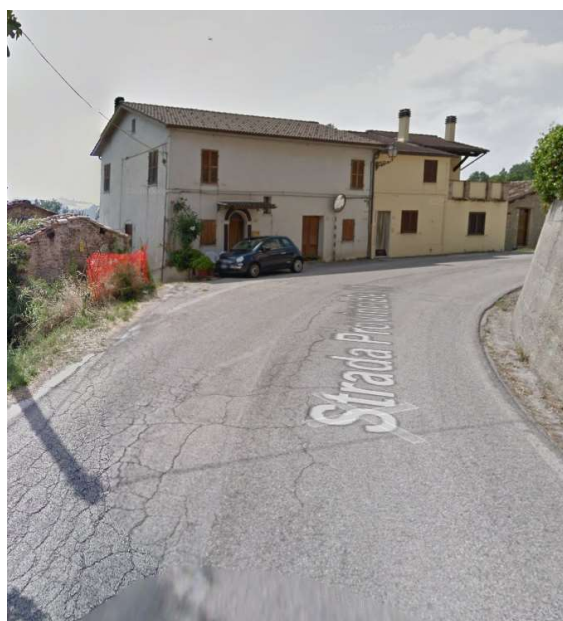
Vista edificio da demolire – edificio abitato – curva SP19 prima di incrocio
