Chiesa di Santa Maria delle Grazie

loc.Piana di Castelsantangelo sul Nera (MC)

PROGETTO DI RESTAURO PER I LAVORI DI MESSA SICUREZZA
DEGLI APPARATI DECORATIVI
SISMA 2016

ALLEGATO 3

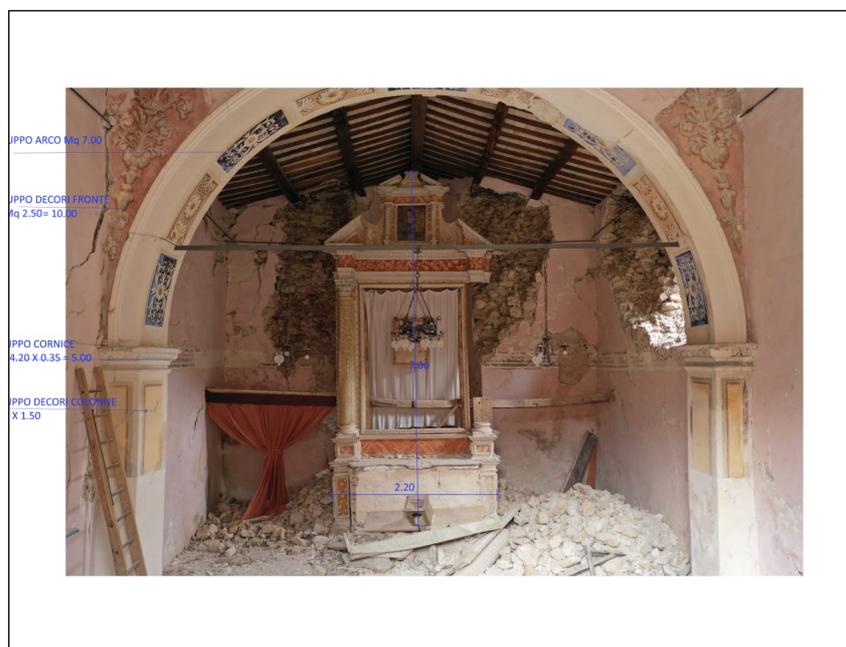
La Chiesa di S.Maria delle Grazie , ci appare dopo il sisma con un degrado molto diffuso in corrispondenza delle decorazioni murali. I danni maggiori si sono riversati sull'arco con cadute di porzioni notevoli di decorazioni . In maniera più limitata e circoscritta sono i danni in corrispondenza della decorazione nelle zone perimetrali dell'arco, con diffuse fenditure che percorre in maniera longitudinale e trasversale su tutta la superficie dell'immagine. La superficie appare polverulenta con abrasioni e distacchi della pellicola pittorica dal supporto e distacchi del supporto dall'apparato murario. Sarà necessario donare coesione ed adesione al film pittorico tramite il miglioramento meccanico delle sue caratteristiche, non ultimo migliorare la leggibilità dell'opera ripristinandone un aspetto unitario, pur nel rispetto delle trasformazioni naturali e degli interventi subiti. Il presente progetto di restauro non è da considerarsi definitivo nella modalità tecnico operativa ma potrà subire delle variazioni in corso d'opera previa la necessaria autorizzazione da parte delle Soprintendenze. Successivamente alla messa in sicurezza della zona interessata dal degrado si provvederà all'inserimento attraverso il foro di una soluzione consolidante dell'intonaco al fine di ridare consistenza materica al medesimo senza aggravare con l'iniezione di malta idraulica. A seguito di questa operazione si provvederà all'iniezione di plm-A alleggerito a basso peso specifico, monitorando l'andamento del consolidamento. A conclusione dell'intervento si provvederà alla rimozione con l'impiego di alcool della resina acrilica e rimozione della garza di cotone. I fenomeni di degrado si possono riassumere con presenza di;-Fratture, fessure rigonfiamenti dell'intonaco; -Lacune e mancanze, interventi di restauri precedenti. Si sconsiglia di intervenire con una pannellatura a supporto dell'arco , proteggendo le decorazioni con materiale ammortizzante .

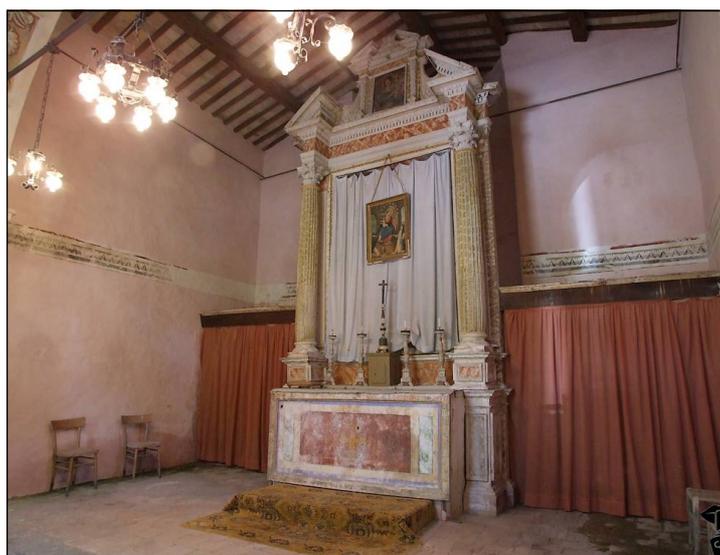
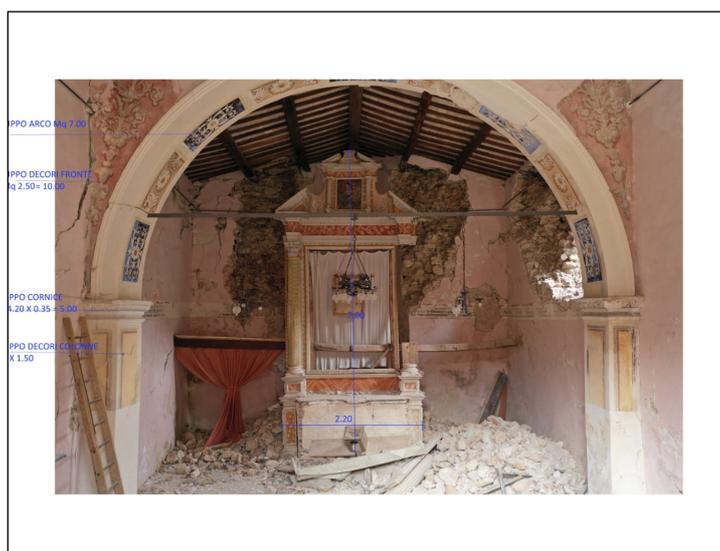
Nella foto superiore è possibile vedere l'altare ligneo prima del sisma, nella foto inferiore è possibile vedere i danni arrecati dal collasso della muratura , con i numerosi elementi lignei distaccati al di sotto delle macerie. In fase di messa insicurezza alcuni di essi verranno ricollocati per ridare forza statica alla struttura lignea.

Per l'altare ligneo verranno raccolti , catalogati e depolverizzati ,tutti i frammenti al disotto delle macerie ,stoccandoli in cassette decodificate. Ogni ripiano dei frammenti saranno intervallati da materiale ammortizzante e traspirante. Come da richiesta dalla D.L. per la colonna distaccata se possibile verrà ricollocata al suo posto per ridare forza statica alla struttura ed avere una corretta leggibilità dell'opera. Con esso verrà ricollocato anche il paletto ribaltato a terra . Tutto l'altare verrà depolverizzato e protetto creando un cassettone. Consentendo anche l'areazione affinché l'umidità non ristagni.

Come da richiesta dalla D.L. per la colonna distaccata se possibile verrà ricollocata al suo posto per ridare forza statica alla struttura ed avere una corretta leggibilità dell'opera. Con esso verrà ricollocato anche il paletto ribaltato a terra . Tutto l'altare verrà depolverizzato e protetto creando un cassettoni. Consentendo anche l'areazione affinché l'umidità non ristagni. E tutto ciò che si renda necessario affinché il lavoro venga eseguito a regola d'arte.
