# COMUNE DI POLLENZA

**OGGETTO:** Evento sismico del 24/10/2016 e successivi del 26 e 30/10/2016.  
Complesso immobiliare "**Monastero San Giuseppe**" sito in via Roma a Pollenza, distinto catastalmente al N.C.E.U. del comune di Pollenza al foglio 21 con mappali 336, 337, E.  
**Opere di pronto intervento.**  
**VERBALE DI SOMMA URGENZA (art. 163 d.lgs. 50 del 18/04/2016)**

## VERBALE DI SOMMA URGENZA

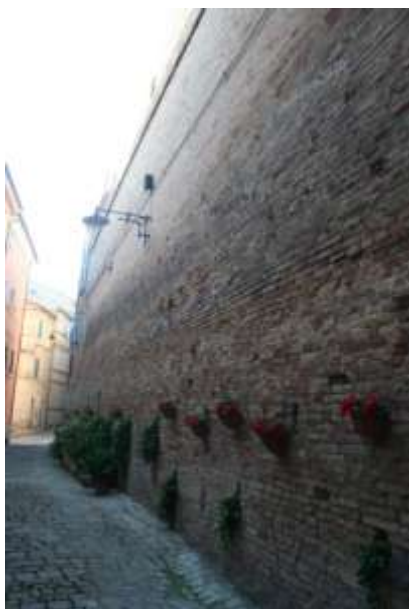
**Foto 1 - muro su vicolo delle Monache**

- *che la parte più alta del muro di cinta del cortile, prospiciente su via delle Monache, edificata in epoca relativamente recente, costituita da forati in laterizio del tipo impiegato per le schermature, presenta diversi elementi danneggiati ed a rischio di caduta in caso di ulteriori scosse, per cui si deve prevedere la rimozione di tutta la porzione sommitale del muro;*

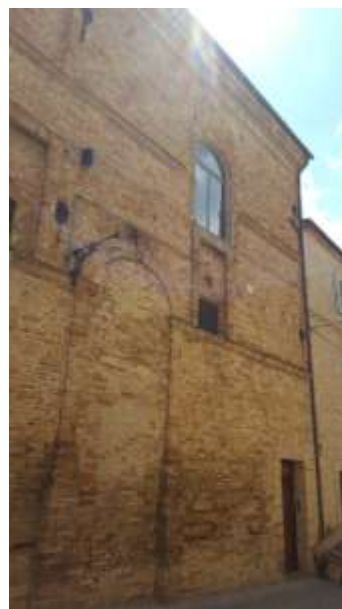
**Foto 2 - parete su via Roma**

- *che il prospetto su via Roma, sottoposto al dinamismo di ribaltamento della facciata, con distacco dagli orizzontamenti, è interessato da lesioni diffuse e da possibili distacchi di frammenti soprattutto in prossimità dei cornicioni, situazione parzialmente preesistente ma aggravata dal sisma che ha aumentato il rischio di caduta di elementi; occorre procedere in proposito ad un controllo puntuale dei distacchi delle parti incoerenti ed alla loro rimozione, mediante utilizzo di una piattaforma aerea, oltre all'installazione di una mantovana per la protezione del transito pedonale e veicolare su via Roma, e contestualmente l'inserimento di tiranti per i quattro muri di spina al primo ed al secondo piano, da posizionarsi in coppia in corrispondenza delle murature, adeguatamente ancorati all'esterno da capochiavi costituiti da un profilato a C, con interposti due assi di legno per la distribuzione dei carichi e all'interno da un altro profilato inserito nel muro;*

- ✓ che il sopralluogo da parte del G.T.S., allo scopo convocato con incarico n. 21 del 15/02/2017 per il giorno 24/02/2017 sotto il coordinamento del funzionario MiBACT Francesca Bruni, ha evidenziato, come rilevabile dal verbale n. 1 del 24/02/2017, *"per quanto riguarda la parete su via Roma necessita una tirantatura della facciata e la rimozione di parti pericolanti; sul muro in vicolo delle monache bisogna rimuovere le porzioni pericolanti"*;
