## COMUNE DI POLLENZA

### RECUPERO DEI LOCALI CONNESSI AL TEATRO GIUSEPPE VERDI

### CONSOLIDAMENTO LOCALI A SERVIZIO DEL TEATRO IN VIA ROMA n.29

RELAZIONE ILLUSTRATIVA

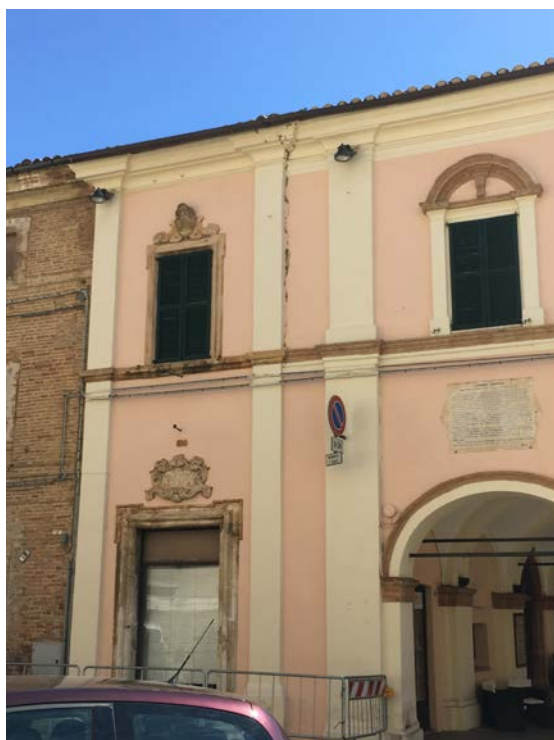
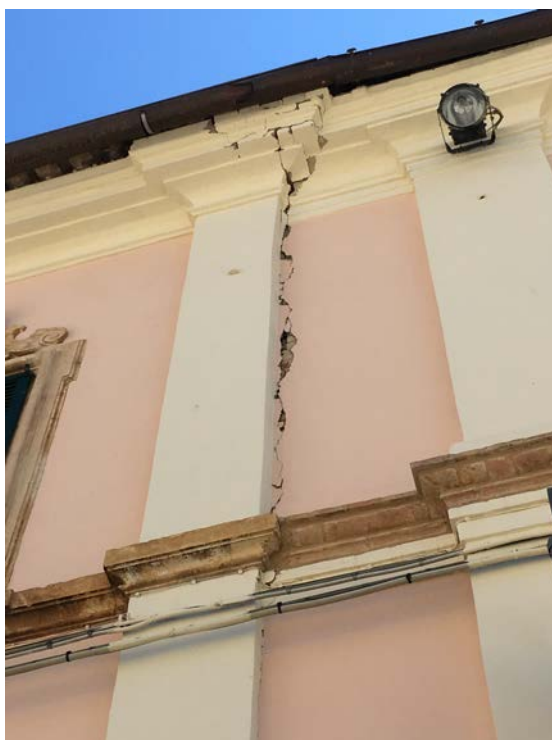
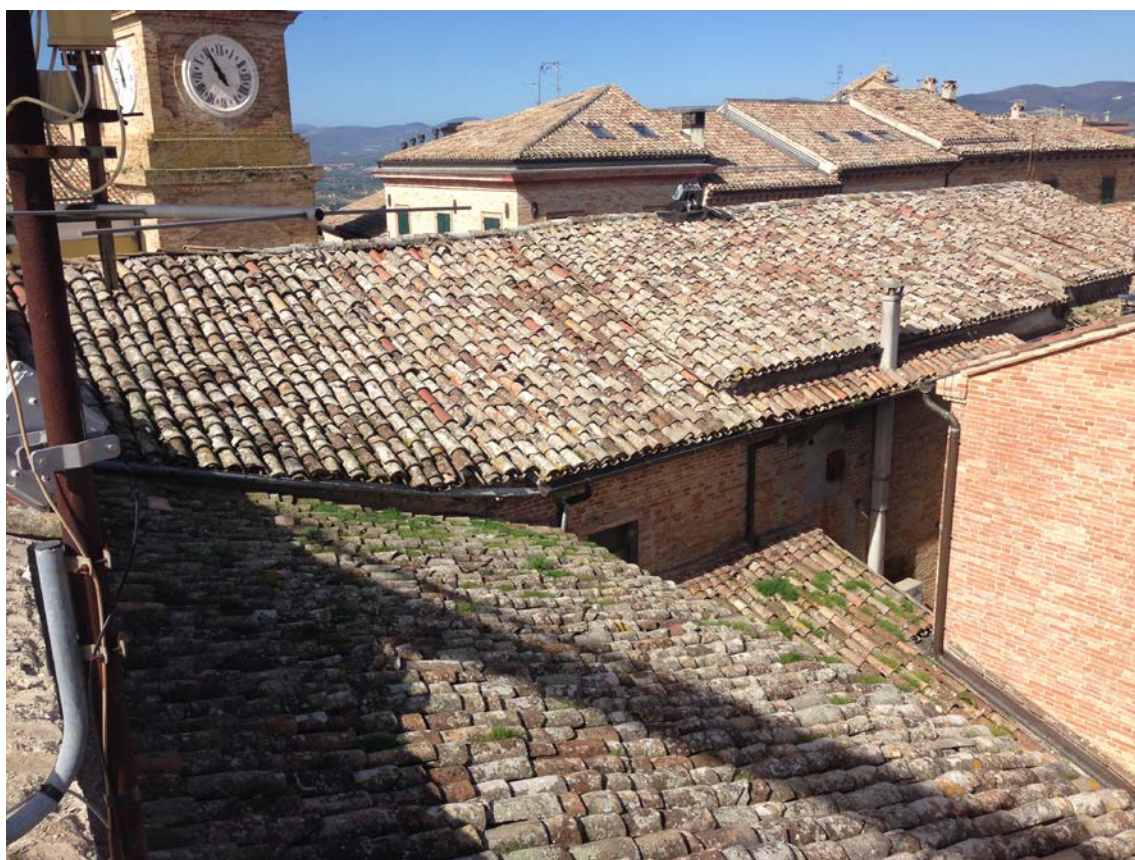
**Facciata laterale del Teatro Area soggetta ad intervento: Riparazione delle lesioni e rifacimento della copertura.**

Le foto sopra mostrano un quadro fessurativo piuttosto grave sulla parete perimetrale del Teatro Comunale; le lesioni infatti sono in corrispondenza dei cantonali dell'edificio, con conseguenti distacchi dalle murature interne.

La copertura soprastante, già vetusta e danneggiata dalla neve, lasciava infiltrare acqua nel locale sottostante e a seguito del sisma ha perduto le caratteristiche di sicurezza impedendo qualsiasi fruizione degli ambienti.

Allo stesso modo la copertura contermina posta dietro alla facciata non ha le caratteristiche di stabilità e di sicurezza secondo normativa.

Successivamente si procederà alla riparazione dei danni che il Sisma del 2016 ha causato alla struttura muraria attraverso una ripresa della muratura lesionata con il scuci e cuci, successivamente a questa operazione, che vede anche la chiusura di vani rappresentanti lacune

nel tessuto murario, si procederà con delle cuciture armate mediante barre in fibra pultruse ad aderenza migliorata per evitare ossidazioni varie ed infine con un rinforzo di intonaco armato tramite rete in basalto.

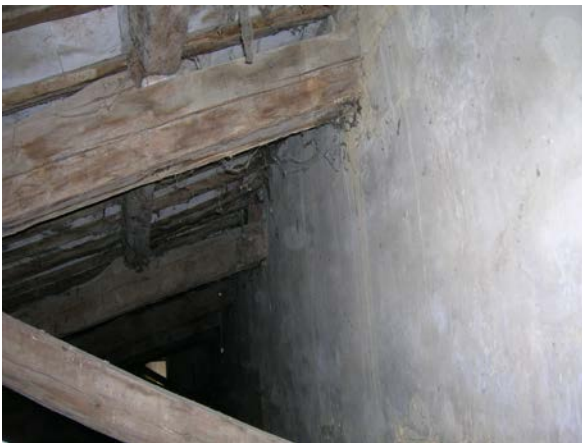
La copertura è composta da una struttura lignea formata da capriate zoppe (sistema reticolare in travi di legno costituite da una mezza capriata) Alcune di esse possiedono un saettone collocato tra puntone e tirante e le loro sezioni sono assai esigue e sicuramente non in grado di continuare a sostenere la copertura.

Sopra i puntoni sono disposti degli arcarecci che sostengono i travicelli e il piano di posa in pannelle.

Il manto di copertura è composto da coppi, poggiati su un sottofondo piuttosto incoerente.

La situazione generale è caratterizzata dalla vetustà di tutti gli elementi costitutivi e indubbiamente urge un intervento risolutivo di rinnovo delle strutture,

Il progetto prevede il rifacimento della copertura con materiali e tecniche analoghe alle esistenti, si manterrà il manto di copertura in coppi e la grande orditura, mentre la piccola orditura andrà organizzata con un tavolato in legno, il sistema ligneo complessivo va comunque sostituito con nuove travature visto il pessimo stato di manutenzione in cui versa l'attuale.

Nel rifacimento della copertura si provvederà a migliorare la risposta antisismica della struttura attuale, infatti sono presenti alcune travi inclinate senza tirante che sono fortemente spingenti; inoltre la sommità della muratura, dove poggiano le travi, non ha alcun sistema di irrigidimento.

Tutte le travi saranno dotate di tirante in legno ( si costituisce la mezza capriata anche per le travi spingenti) e questo sarà assicurato alla muratura mediante piastre in ferro con tiranti in acciaio .

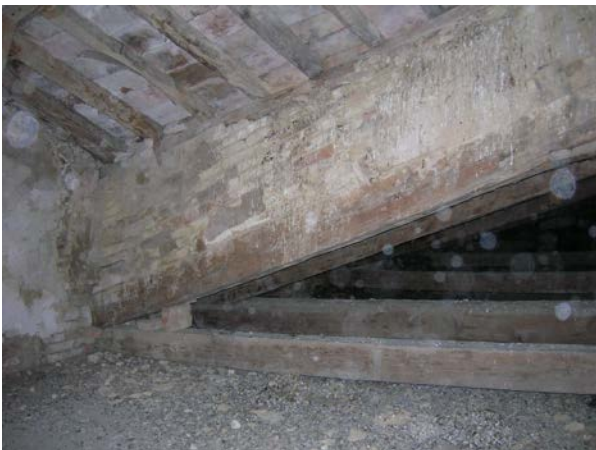
ma la condizione più macroscopica che spinge ad agire è l'eliminazione dei sistemi palliativi di rinforzo o riparazione che sono stati utilizzati in passato per evadere un costoso rifacimento della copertura.

Ad esempio di ciò si porta il caso di una delle travi che sostiene la copertura che ha un insolito carico di mattoni per raccordare le quote di una falda con la vicina; il sistema, che è sicuramente stato realizzato in tempi remoti, non ha ragione di esistere per l'evidente assurdità della situazione statica strutturale, infatti il sovraccarico concentrato sulla trave pregiudica la stabilità della copertura.

Il particolare della copertura individuato dalla trave che sostiene della muratura, verrà modificato mediante la posa in opera di due travi lignee che sosterranno rispettivamente la loro porzione di tetto.

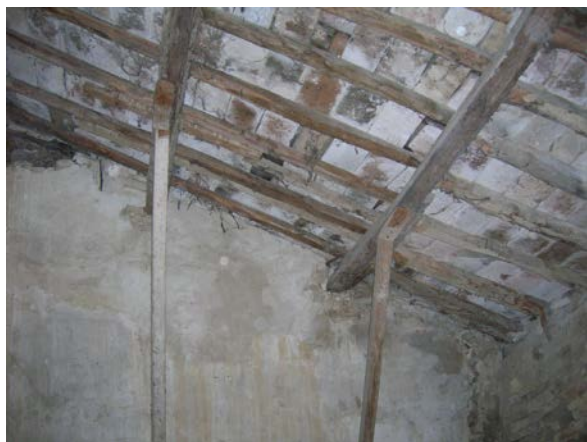
Le foto sono a dimostrare lo stato di conservazione

piuttosto scarso in cui versa tutta l'orditura lignea. Alcune parti in legno sono marce e altre attaccate da organismi xilofagi e tutte le travi sono sottodimensionate ai sensi delle recenti normative.

Si notano alcune opere provvisorie di sostegno organizzate per scongiurare imminenti crolli, sistemate con interventi non risolutivi, ma in modo improvvisato ed empirico.

La mancanza di manutenzione del tetto ha procurato in alcuni punti lacune che hanno permesso infiltrazioni d'acqua procurando lesioni alle volte in muratura sottostanti.

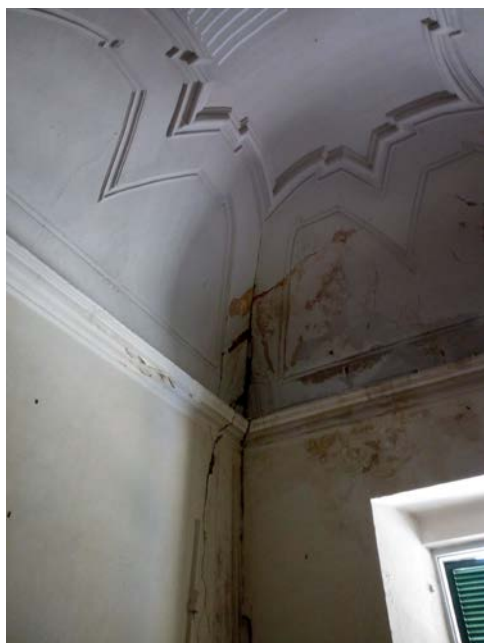
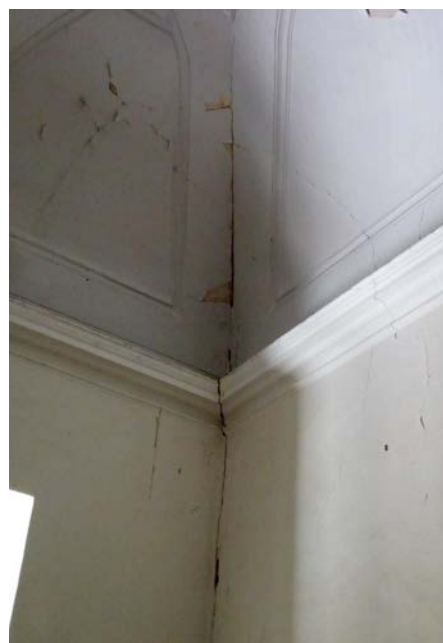
Gli ambienti sottostanti la copertura in oggetto sono un vano scale e una stanza voltata da una volta a padiglione in camorcanna.

La stanza voltata a padiglione presenta una serie di lesioni dovute al sisma che ne pregiudica la tenuta, le pareti sono intonacate e tinteggiate, il pavimento originario è stato coperto con un pavimento in plastica.

Il vano scale, oggetto di un recente recupero, possiede una serie di lesioni importanti dovute al fatto che l'ambiente a tutta altezza ha risentito di più dell'effetto spinta orizzontale del sisma poiché non possiede un solaio di irrigidimento atto a interromperne l'altezza.

L'estradosso delle volta a padiglione in camorcanna, già fortemente compromesso da infiltrazioni d'acqua e dalla vetustà, andrà consolidato per garantirne la continuità e assicurare che resti intatto il sistema costruttivo originario.

Il pavimento della stanza sarà ripulito e recuperato con mole per la levigatura fine e lucidatura a spazzolone e cera, l' infisso verrà restaurato e infine si procederà ad una revisione dell' impianto elettrico.
