**COMUNE DI POLLENZA**  
**RECUPERO DEI LOCALI CONNESSI AL TEATRO GIUSEPPE VERDI**

**RIQUALIFICAZIONE DELLA SALA EX CINEMA**

| RELAZIONE ILLUSTRATIVA | | |

Titolo del progetto: **PROPOSTA DI FATTIBILITA' RELATIVA AL RIFACIMENTO DELLA COPERTURA DELL'EX CINEMA DEL COMUNE DI POLLENZA SITO IN VIA ROMA**

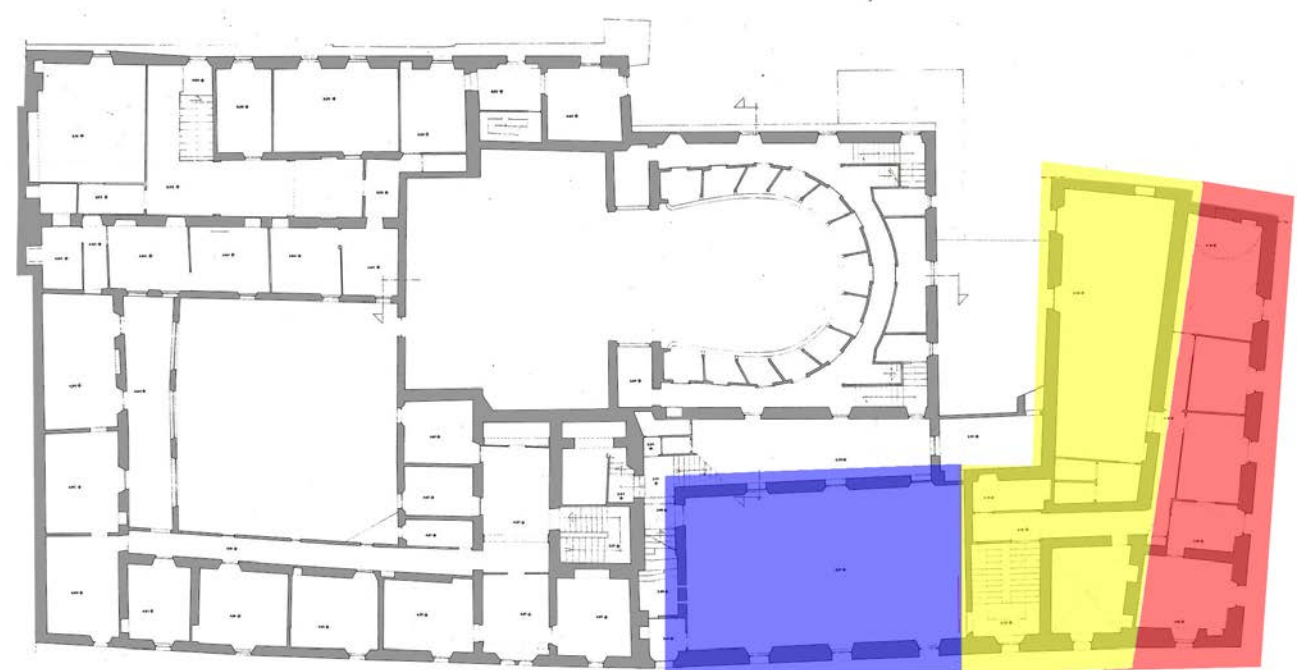
La parte del complesso edilizio a schiera lungo via Roma, ha subito danni in quanto si trova in una posizione adiacente alla porzione consolidata nel 2015; la facciata del teatro consolidata, ha quindi resistito egregiamente, ma ha poi trasmesso la sollecitazione alla parte immediatamente vicina non consolidata, producendo così su di essa gli effetti distruttivi .

Essendo in programma un consolidamento della parte danneggiata sopra descritta aumentandone la resistenza, si può supporre che in occasione di un ipotetico futuro sisma, le sollecitazioni vengano trasmesse alla sala ex cinema adiacente, trasferendo a valle ancora una volta il danno e creando così un effetto "domino".

- Parte di edificio consolidata nel 2015
- Parte di edificio danneggiata da consolidare
- Sala ex cinema

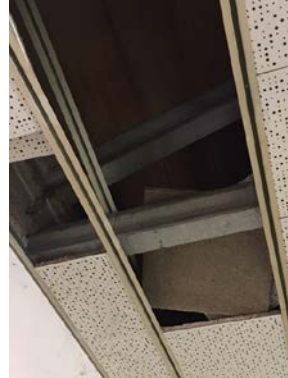
Osservando le porzioni di muratura dove appoggiano le travi, sembrerebbe non esistere un cordolo perimetrale.

La struttura della attuale copertura è formata da travicelli di tipo “Varese” posti a formare delle capriate; queste concorrono ad assicurare una copertura per più della metà della superficie della sala, mentre una parte è coperta con travi perpendicolari alle capriate poggianti su una struttura centrale formata da tre capriate affiancate.

La struttura così organizzata ha retto alle sollecitazioni del terremoto, ma attualmente non garantisce un livello di sicurezza sismica adeguato, visto che la sua costruzione sembra risalire agli anni 50 o 60.

La proposta che si avanza per il rifacimento della copertura, che sia anche adeguata sismicamente, risponde a caratteristiche di leggerezza, ma anche di rigidità e alla necessità di impiegare un materiale più consono alla struttura preesistente, cioè il legno.

Una serie di capriate Polonceau che sorreggono un doppio tavolato in legno potrebbe rispondere alle caratteristiche illustrate sopra e garantire :

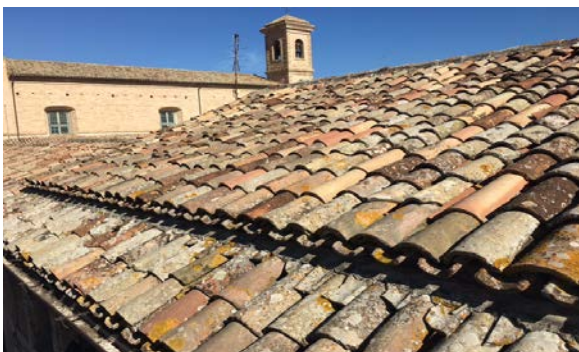
Non è stato rilevato se sopra ai tavelloni ci sia una gettata in calcestruzzo e se questa sia armata o meno; i coppi del manto di copertura sono poi posti su due piani diversi, a causa della porzione di copertura formata dai travetti che poggiano sulla capriata.

**Facciata laterale dell’ex cinema: si noti la parte più elevata della copertura non complanare**
