# COMUNE DI POLLENZA

**OGGETTO:** Evento sismico del 24/10/2016 e successivi del 26 e 30/10/2016.  
Edificio adibito al Culto "**Chiesa di Santa Lucia**" sita in c.da Santa Lucia a Pollenza, distinto catastalmente al N.C.E.U. del comune di Pollenza al foglio 43 con mappale A.  
**Opere di pronto intervento.**  
VERBALE DI SOMMA URGENZA (art. 163 d.lgs. 50 del 18/04/2016)

## VERBALE DI SOMMA URGENZA

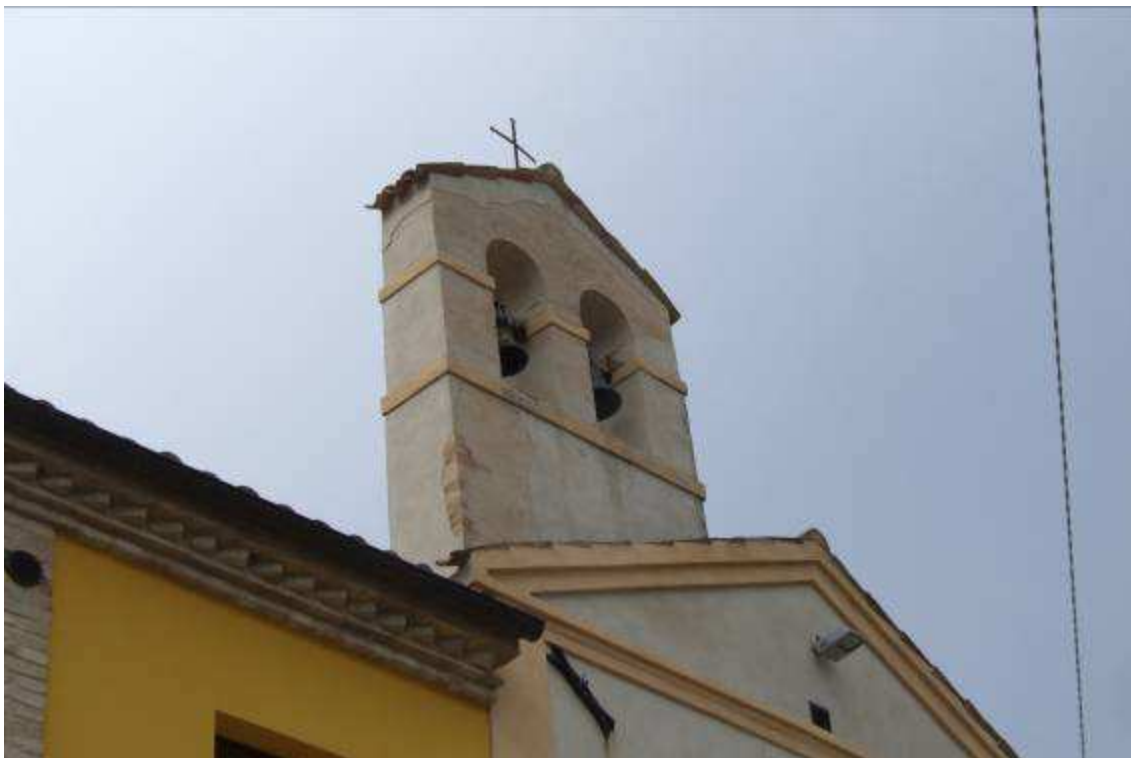
**Foto 1 - posizione vela campanaria in prossimità dell'abitazione privata**

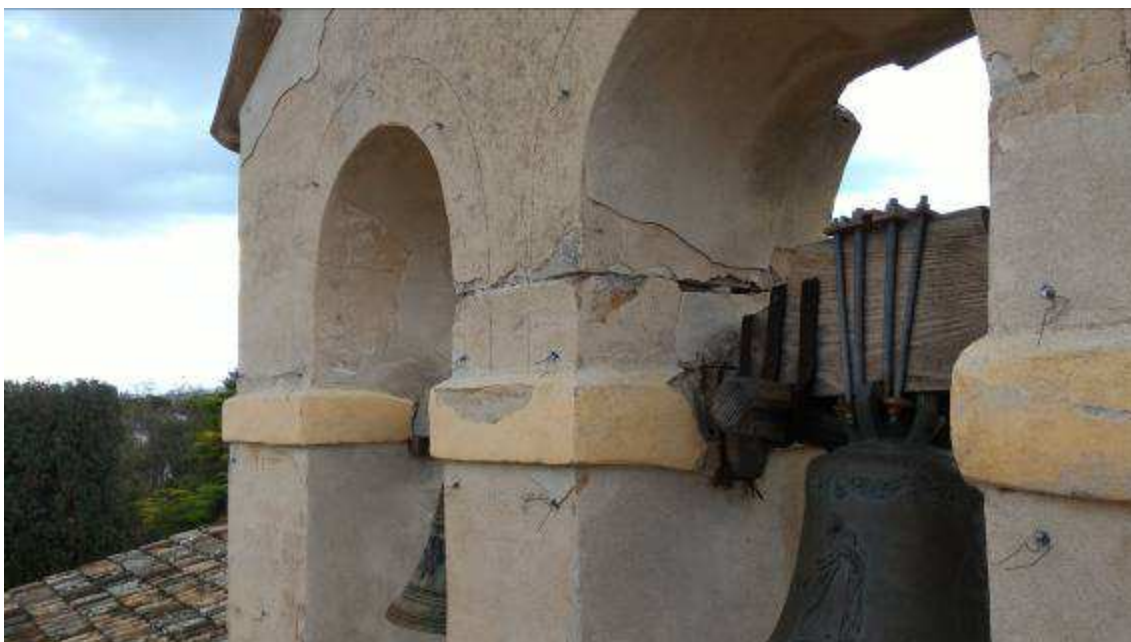
- ✓ che tra gli immobili oggetto di immediata osservazione è compreso il complesso della "Chiesa di Santa Lucia" sito in c.da Santa Lucia, distinto catastalmente al foglio 43 con mappale "A", il quale presentava evidenti problemi di stabilità della vela campanaria oltre a lesioni più o meno diffuse, all'interno dell'immobile, agli elementi murari portanti, complessivamente tali da comportare la necessità di

**Foto 2 - lesioni sui pilastri in muratura delle celle campanarie**

- *smontaggio delle due campane;*
  - *controventatura interna alla cella campanaria per contrastare e bloccare ogni movimento delle strutture murarie dei pilastri;*

- *cerchiatura esterna della vela campanaria con quattro fasce a cricchetto;*
  - *cerchiatura di ciascun pilastro in muratura della cella campanaria con fasce a cricchetto;*

- *smontaggio della struttura muraria del campanile fino alla base dei pilastri delle celle campanarie;*
