SCHEDA PER IL RILIEVO DEL DANNO AI BENI CULTURALI - CHIESE

MODELLO A - DC

| Comune PIVULLENZA | _____ | 2 ° corso _____ |

| Denominazione bene: | CAMPESIA DI SANTA LUIGIA | | |

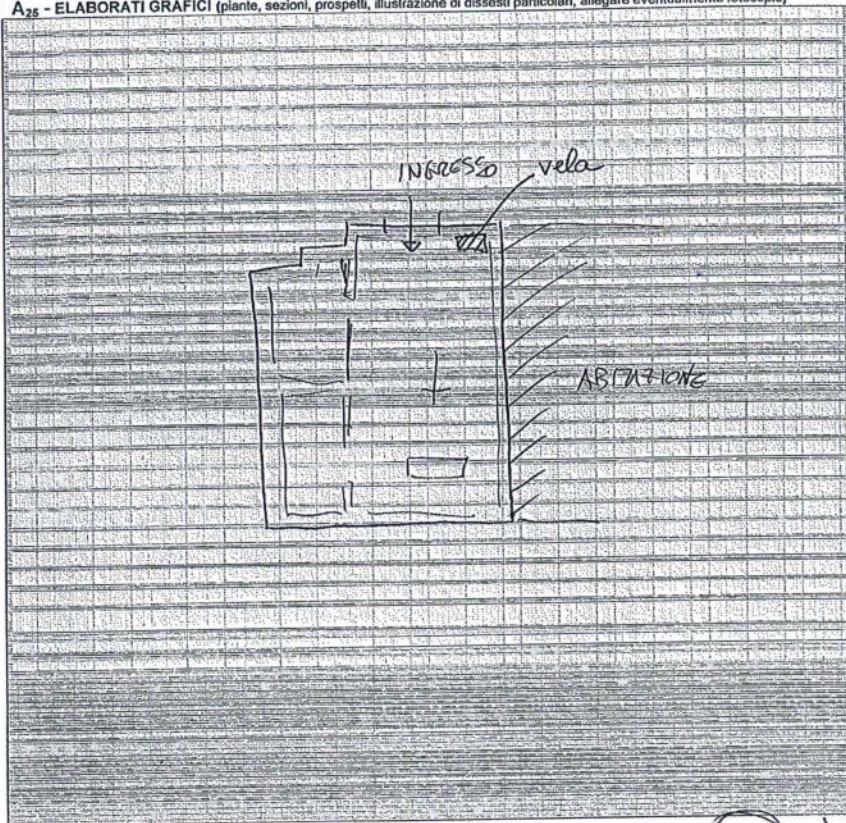
**A<sub>25</sub> - ELABORATI GRAFICI** (pianze, sezioni, prospetti, illustrazione di dissesti particolari, allegare eventualmente fotocopie)

SI ~~PRESCRIVE~~ L'IMMESSA IN SCURETTA NELLA VELA CAMPANARIA (ESSENDO DAL 1420  
ADINTE AL L'ABITAZIONE). SI PRESCRIVONO CONSCIDAMENTE LOCALIZZATI  
SOPRATTUTTO NELLE ZONE DELLA FACCTA E DELL'ABSIDE.  
SI CONSIGLIA LA REVISIONE DEL MANDI DI COSEPIRA, CON RIMOZIONE  
EVENTUALI CORPI PERICOLANTI, E ISPEZIONE ACCURATA DEL SOTTOZOTTO.
