U.C.C.R. - MARONE  
SCHEDA 2° LIVELLO  
VALIDATA  
IN DATA 4.3.2017  
Arch. B. DE MARTINO

## SCHEDA PER IL RILIEVO DEL DANNO AI BENI CULTURALI - CHIESE

MODELLO A - DC

| DENOMINAZIONE BENE<br>(eventuale denominazione storica) | Chiesa di S. Scolastica | | | | |

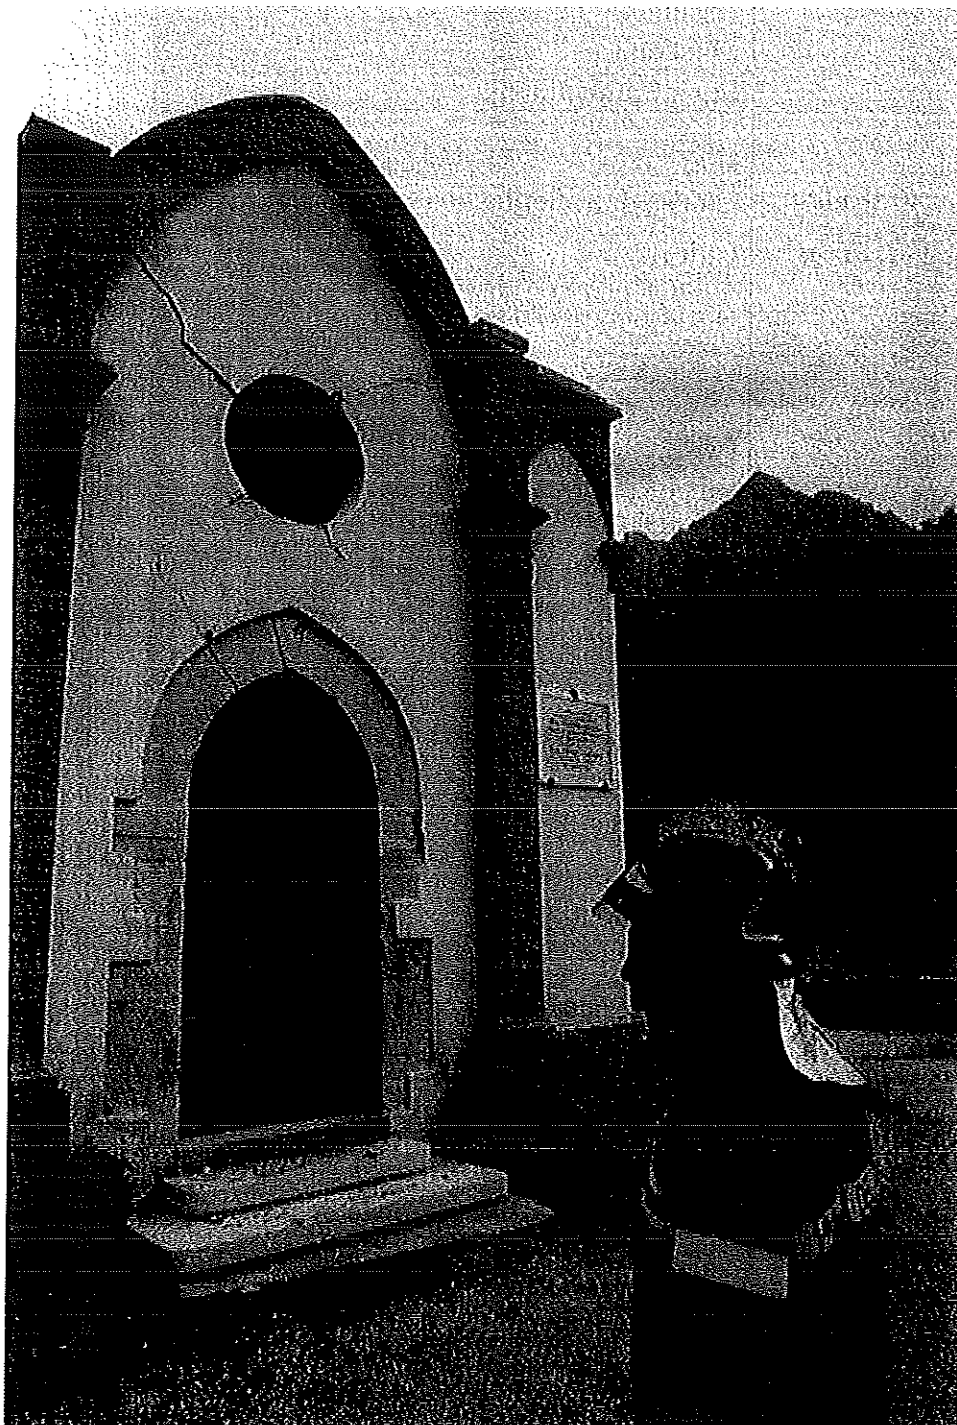
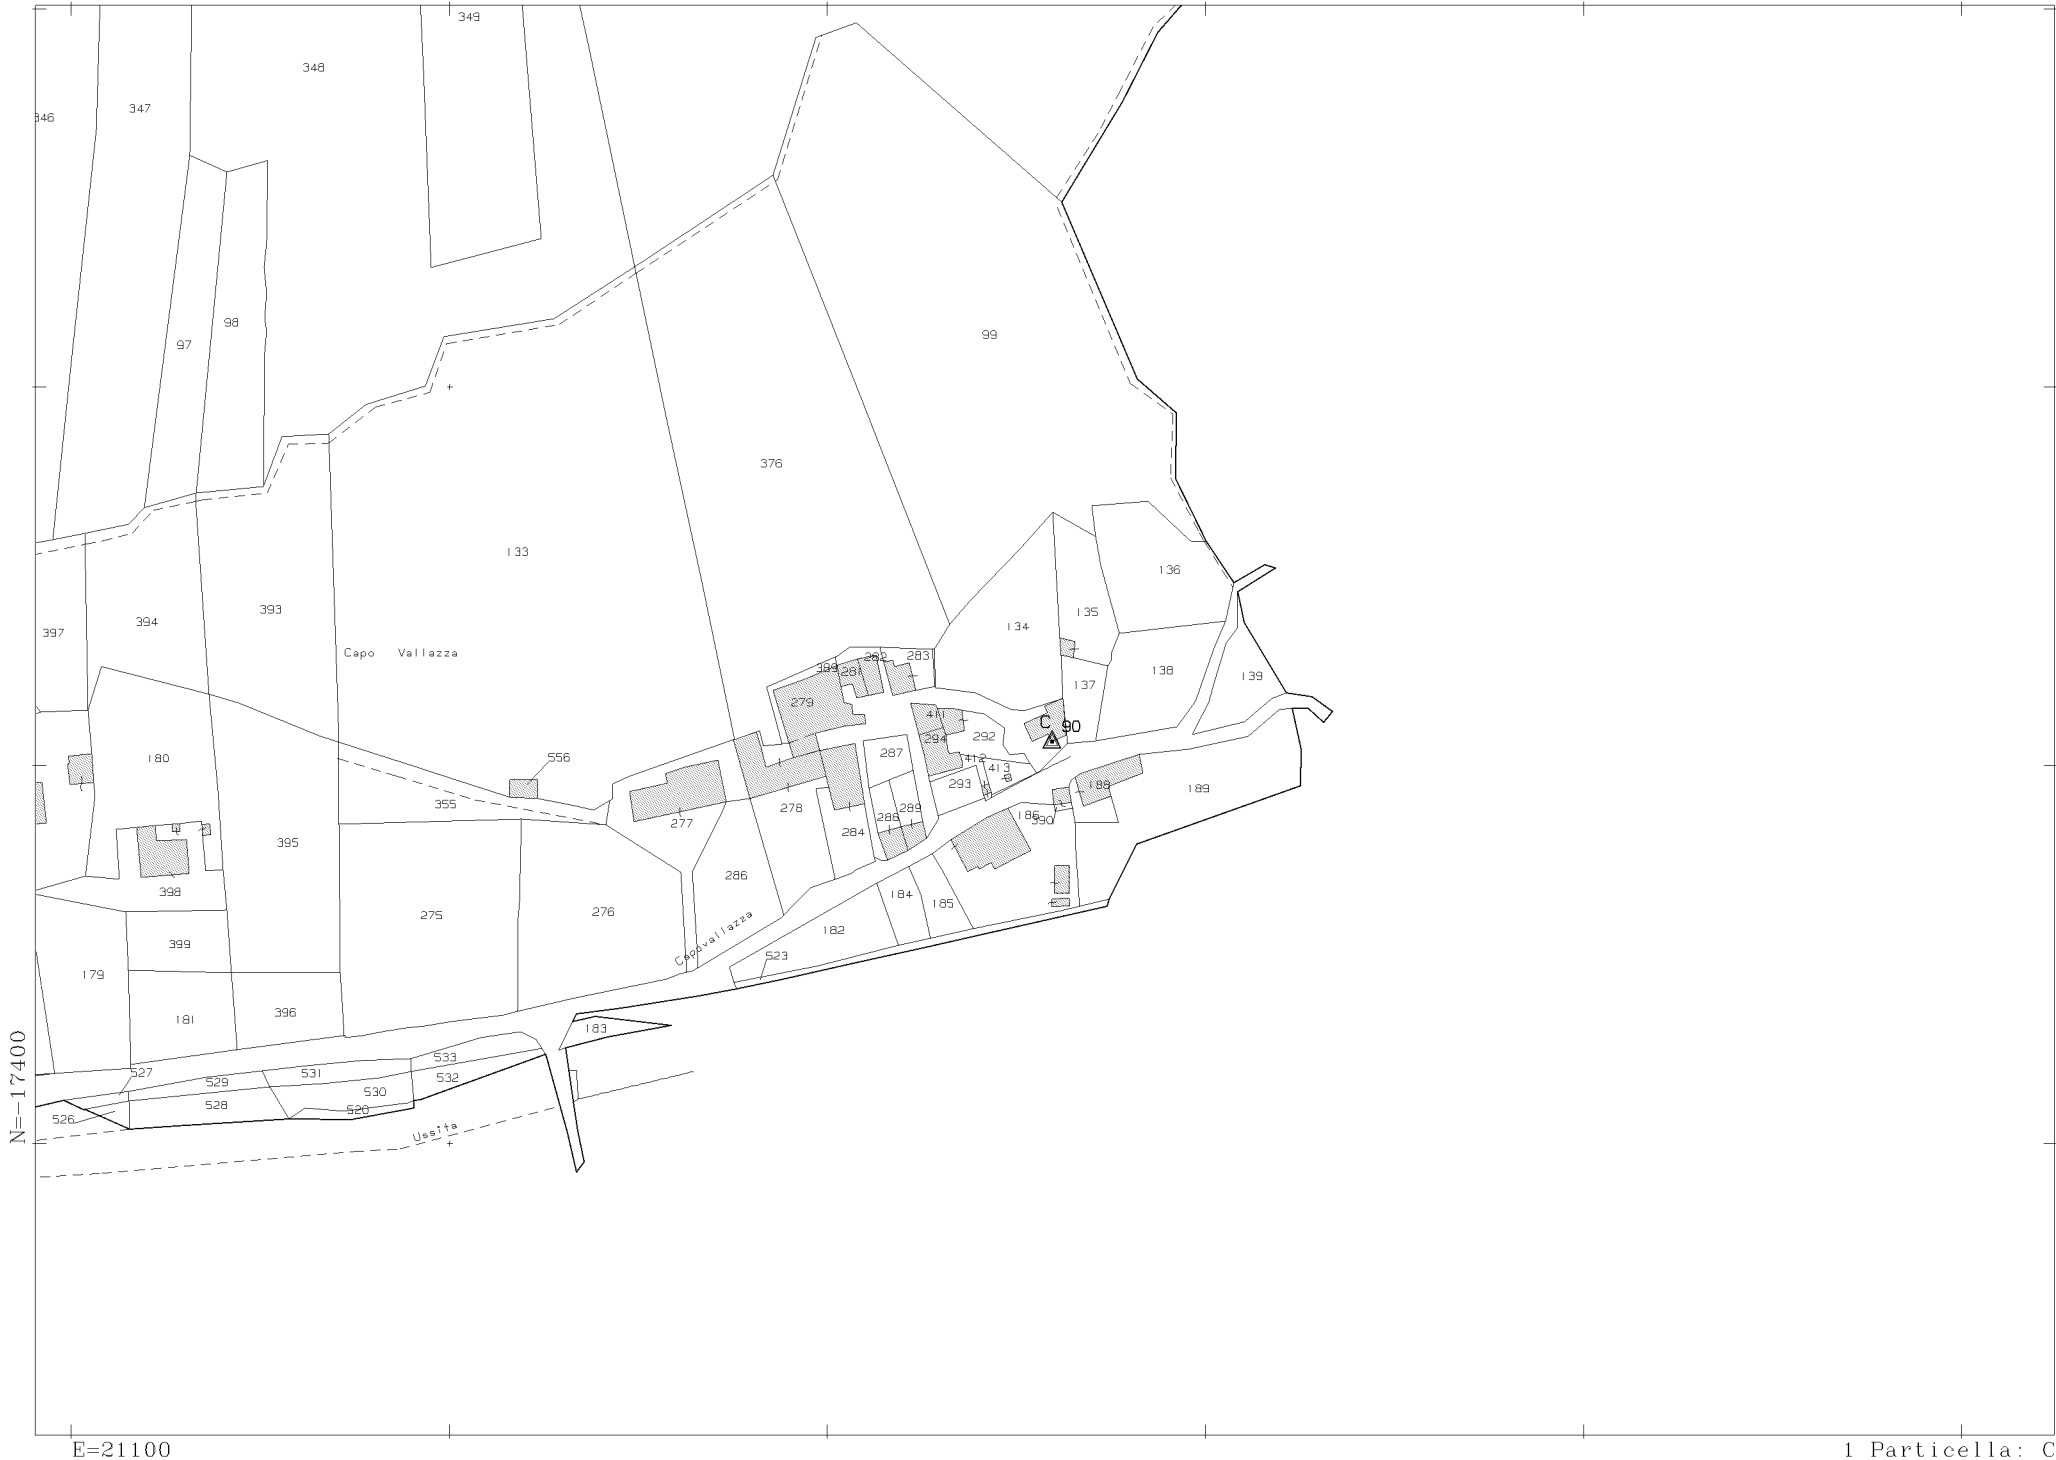
| <b>Tipo di Danno edificio</b><br>(descrizione sintetica delle lesioni e dei cinematismi)<br>Lesioni su prospetto principale in corrispondenza dell'oculo sovrastante il portale e sulle pareti laterali, soprattutto in corrispondenza degli ammassamenti tra i maschi murari; lesione e disassamento al pilastro sx e sconnessioni ai piani alle reni degli archi della vela campanaria; lesioni sottostanti la base della vela campanaria; la medesima è stata già smontata. | | | | | |

L'EDIFICIO NON E' STATO ISPEZIONATO INTERNAMENTE. SI PRESCRIVE NUOVO SOPRALLUOGO. SI PRESCRIVE LA TRANSEMI-  
NATURA DELL'AREA CIRCOSTANTE E LA PUNTELLATURA DELLA FACCIATA. PERTANTO
