SCHEDA PER IL RILIEVO DEL DANNO AI BENI CULTURALI - CHIESE

MODELLO A - DC

| Località | CHIESA DI SAN SEBASTIANO | | | 3 <input type="radio"/> vicolo | |

| Denominazione bene: | CHIESA DI SAN SEBASTIANO | | | | | | |

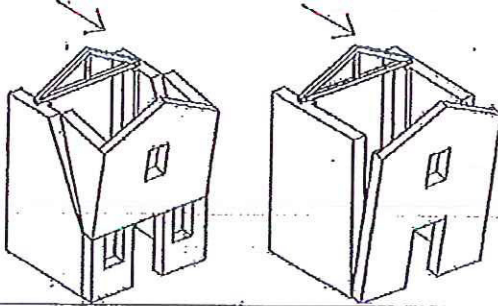
1. RIBALTAMENTO DELLA FACCIAIA

| 1 | RIBALTAMENTO DELLA FACCIATA | <input checked="" type="checkbox"/> |
| danno | DISTACCO DELLA FACCIATA DALLE PARETI O EVIDENTI FUORI PIOMBO | ■■■■□ |

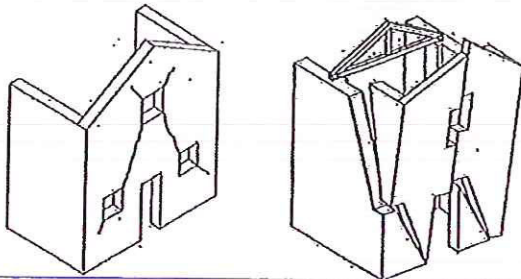
3. MECCANISMI NEL PIANO DELLA FACCIAIA

| 3 | MECCANISMI NEL PIANO DELLA FACCIATA | <input checked="" type="checkbox"/> |
| danno | LESIONI INCLINATE (TAGLIO) - LESIONI VERTICALI O ARCUATE (ROTAZIONE) - ALTRE FESSURAZIONI O SPANCIAMENTI | ■■■■□□ |

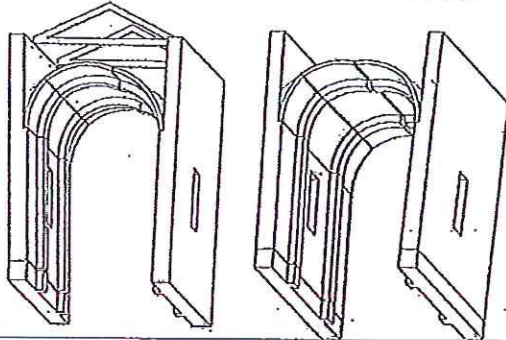
5 - RISPOSTA TRASVERSALE DELL'AULA

| 5 | RISPOSTA TRASVERSALE DELL'AULA | <input checked="" type="checkbox"/> |
| danno | LESIONI NEGLI ARCONI (CON EVENTUALE PROSECUZIONE NELLA VOLTA) - ROTAZIONI DELLE PARETI LATERALI - LESIONI A TAGLIO NELLE VOLTE - FUORI PIOMBO E SCHIACCIAMENTO NELLE COLONNE | ■■■■□□ |

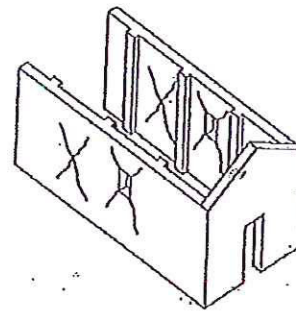
6 - MECCANISMI DI TAGLIO PARETI LATERALI

| 6 | MECCANISMI DI TAGLIO NELLE PARETI LATERALI (RISPOSTA LONGITUDINALE) | <input checked="" type="checkbox"/> |
| danno | LESIONI INCLINATE (SINGOLE O INCROCIATE) - LESIONI IN CORRISPONDENZA DI DISCONTINUITÀ NELLA MURATURA | ■■■■□□ |
