## SCHEDA PER IL RILIEVO DEL DANNO AI BENI CULTURALI - CHIESE

MODELLO A - DC

| Comune | OSISIA | | 2 <input type="radio"/> corso |

| Denominazione bene: | SANDREA | | | | | | |

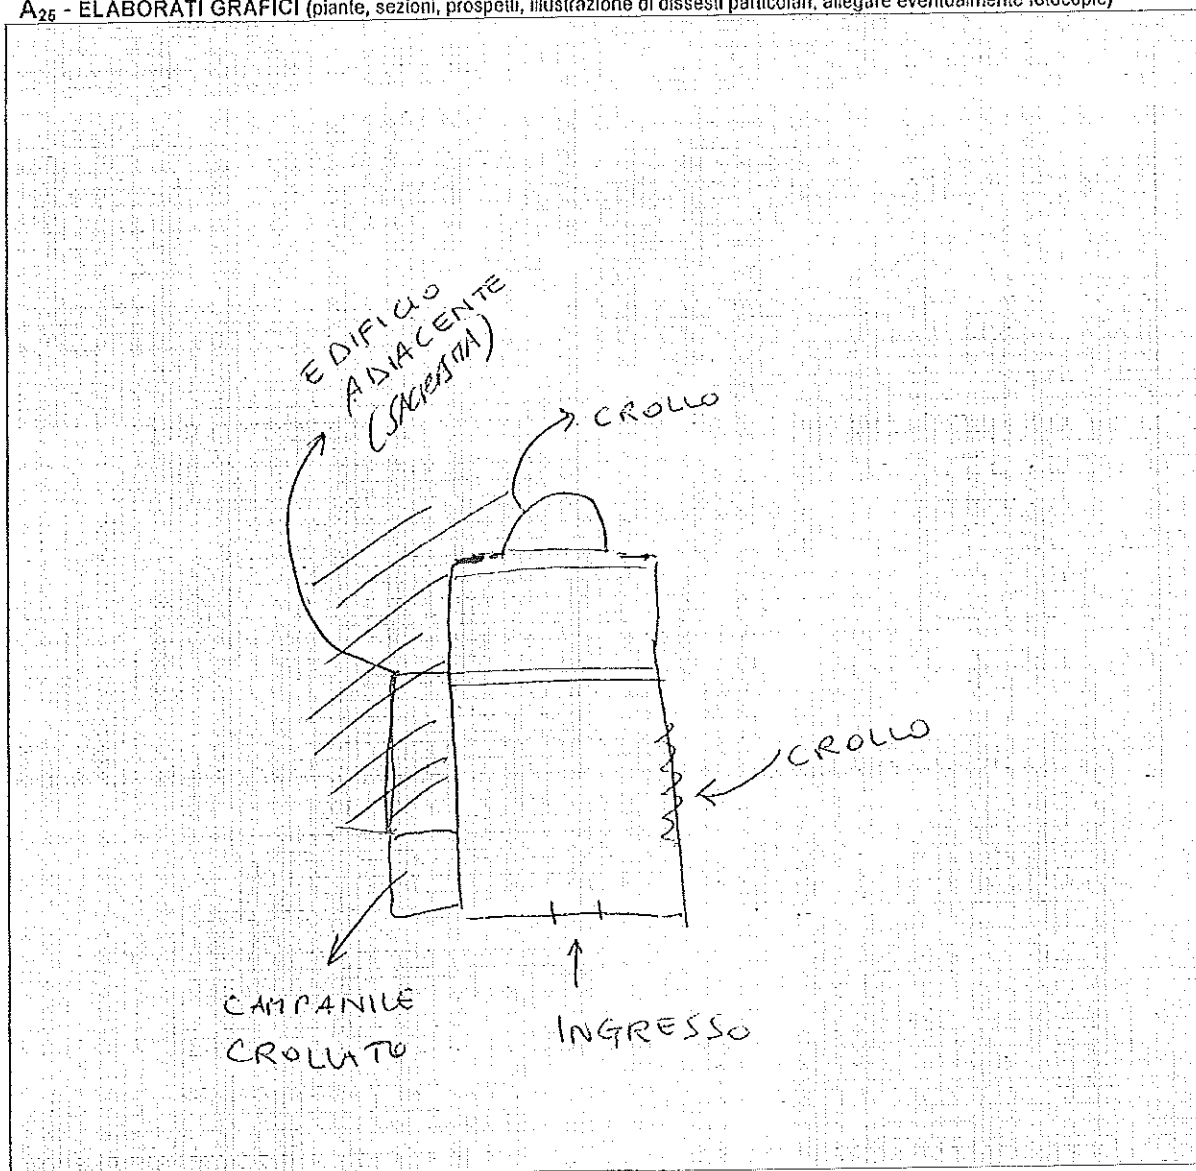
A<sub>25</sub> - ELABORATI GRAFICI (pianche, sezioni, prospetti, illustrazione di disegni particolari, allegare eventualmente fotocopie)

TRANSVERSARI INTIRA ARCA

STRUTTURA IN ZONA ROSA
