**PROGETTO DI
FATTIBILITÀ
TECNICO ECONOMICA**

INTERVENTO DI RIPARAZIONE DANNI, RESTAURO E MIGLIORAMENTO SISMICO DELL'EDIFICIO DI PROPRIETA' PUBBLICA DENOMINATO "VILLA LA QUIETE" UBICATO IN C.DA SAN MARCO -TREIA (MC) 620110- IDENTIFICATO CATASTALMENTE AL FOGLIO 74 PARTICELLA 46.

ELABORATO:
Rilievo materico e fessurativo
Pianta piano primo - Prospetto ovest

8R

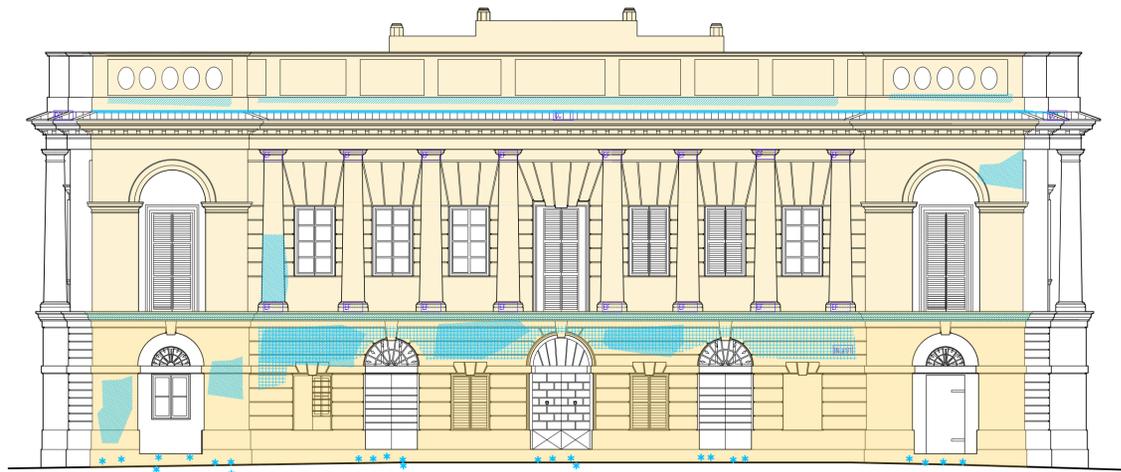
Prospetto ovest

Muratura regolare a doppio paramento in laterizio della tonalità del rosso con giunto irregolare, color giallo, in malta di calce e sabbia. Si osserva
