## COMUNE DI TREIA

## PROGETTO DI FATTIBILITÀ TECNICO ECONOMICA

INTERVENTO DI RIPARAZIONE DANNI, RESTAURO E MIGLIORAMENTO SISMICO DELL'EDIFICIO DI PROPRIETA' PUBBLICA DENOMINATO "LA LA QUIETE" UBICATO IN C. DA SAN MARCO - TREIA (MC) 62010 - IDENTIFICATO CATASTALMENTE AL FOGLIO 74 PARTICELLA 46.

ELABORATO: LIVELLO OPERATIVO - Analisi del danno e Valutazione delle Carenze

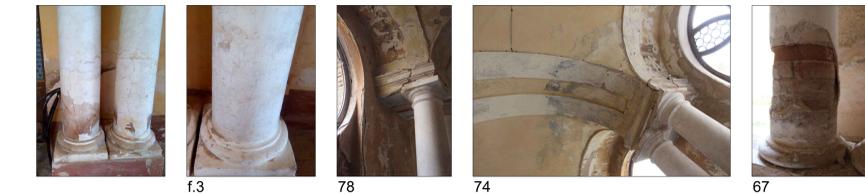
## Colonne lesionate

>> si veda sez AA', il muro del salone al primo piano poggia interamente su un colomato; si registrano lesioni su alcune di esse

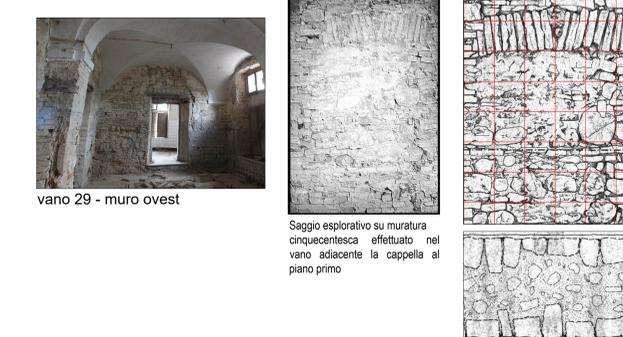
## Muratura caotica

Dal saggio esplorativo è possibile definire la muratura cinquecentesca di tipo misto caratterizzata dalla presenza di pietra arenaria, mattoni di differente pezzatura. La presenza di diatoni non è sufficiente a definire tale muratura di buona qualità.

>> si vedano le differenti captature della consistenza materica individuate in pianta. Il nucleo cinquecentesco è caratterizzato dalla presenza di blocchi sbazzati in arenaria e mattoni in cotto apparecchiati in modo irregolare, in cui è difficile individuare la ripetitività dei ricorsi orizzontali.

Muratura a secco propria della vecchia struttura del convento cinquecentesco, caratterizzata da uno spessore variabile tra 55/75 cm circa e da una cortina muraria discontinua. Blocchi in pietra arenaria grossolanamente squadrati e ricorsi in mattoni.
