COMUNE DI TREIA

INTERVENTO DI RIPARAZIONE DANNI E
MIGLIORAMENTO SISMICO DELL'EDIFICIO DI
PROPRIETA' PUBBLICA, DESTINATO ALLA
SODDISFAZIONE DELLE ESIGENZE ABITATIVE POST
SISMA, UBICATO IN C.DA SNA MARCO, FACENTE PARTE
DEL COMPLESSO DI VILLA SPADA E DENOMINATO
"CASA DEL CUSTODE".
IDENTIFICATO CATASTALMENTE AL FOGLIO 74
PARTICELLE 30 E 92

RELAZIONE TECNICA ILLUSTRATIVA

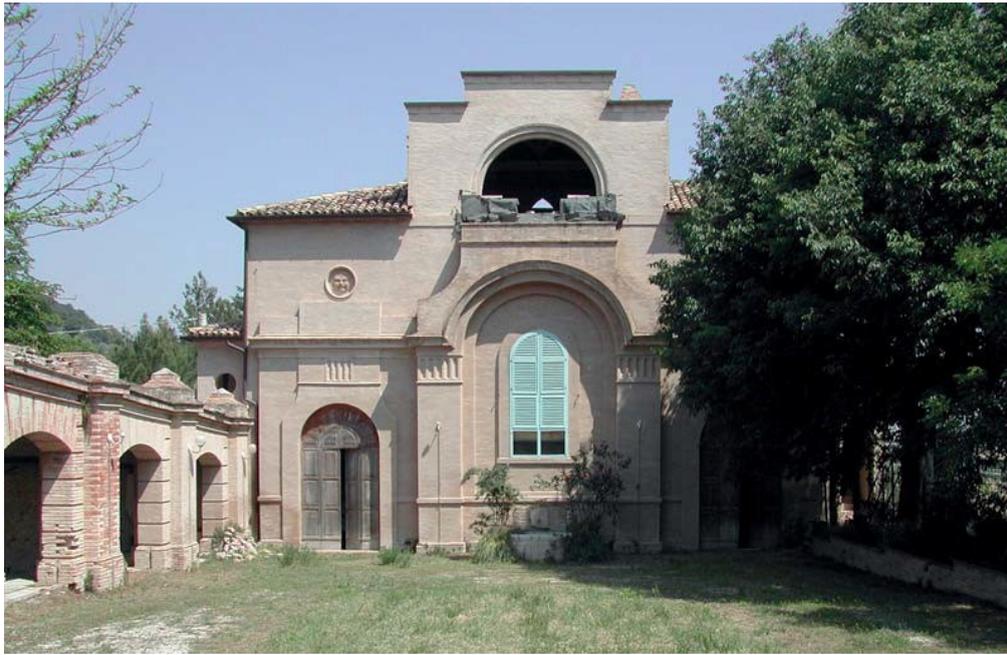
Fig. 2 Casa del Custode, fronte sud.
