INTERVENTO DI RIPARAZIONE DANNI CON RESTAURO E
MIGLIORAMENTO SISMICO DEL "PALAZZO MUNICIPALE"
DEL COMUNE DI TREIA, DANNEGGIATO DAGLI EVENTI
SISMICI DEL 2016.

RILIEVO DEL DANNO
DETERMINAZIONE LIVELLO OPERATIVO

RELAZIONE TECNICA DI DETERMINAZIONE DEL LIVELLO OPERATIVO AI FINI DELL'INDIVIDUAZIONE DELLA TIPOLOGIA DI INTERVENTO NECESSARIO

Edificio pubblico oggetto di determinazione del Livello Operativo:
**PALAZZO COMUNALE - complesso denominato in maniera unitaria
(pinacoteca, uffici comunali, archivio, associazioni)
TREIA (MC), Piazza della Repubblica n. 2**

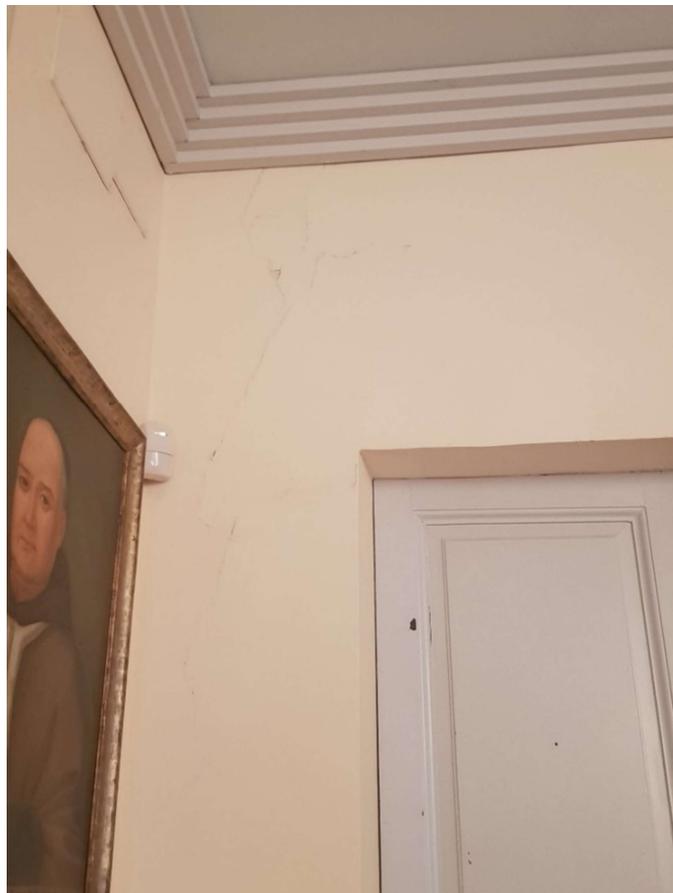
Foto n. 1

La condizione di danno “a.” risulta determinante ai fini dell’individuazione dello stato di danno. In particolare si fa riferimento a n. 4 distacchi presenti tra le pareti portanti ortogonali del piano primo, per i quali è ben visibile anche il relativo meccanismo associato di distacco dei solai. Ulteriormente, si sottolinea che tre dei distacchi del piano primo proseguono e sono visibili anche al piano secondo.

- **DISTACCO “A₁”** - foto n°: 1-2;
- **DISTACCO “B₁”** - foto n°: 3;
- **DISTACCO “C₁”** - foto n°: 4;
- **DISTACCO “D₁”** - foto n°: 5;

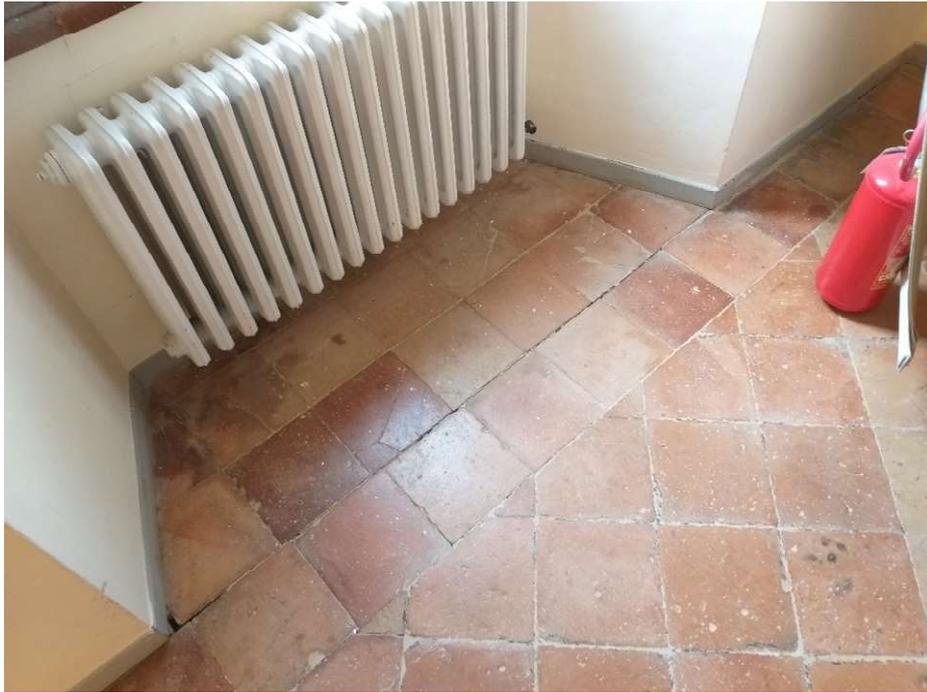
Foto n. 6

Per il relativo meccanismo associato di distacco dei solai si vedano le foto dalla n°: 6 alla n. 13.

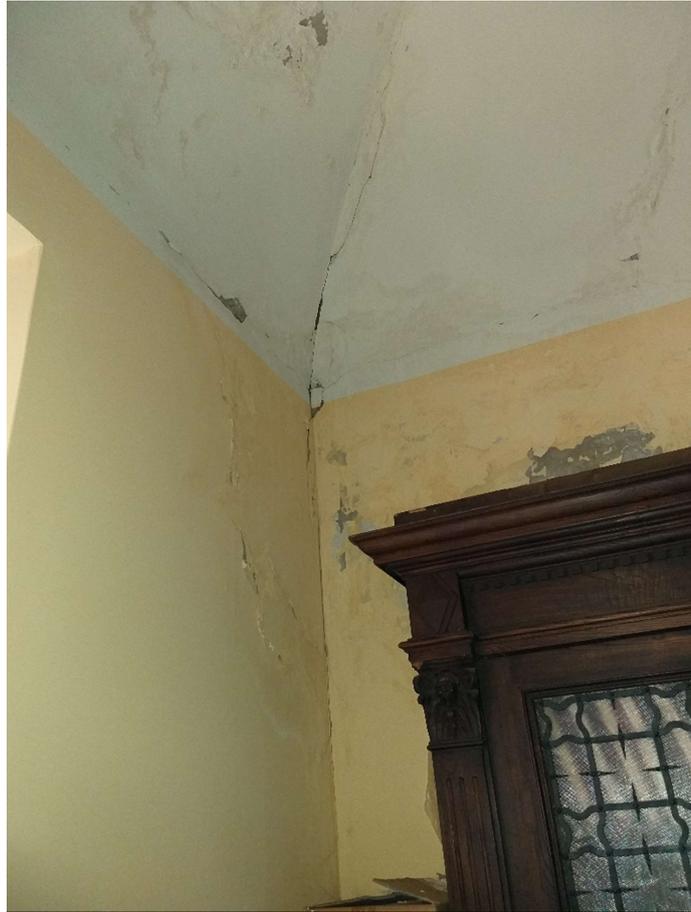
Foto n. 14

Per i distacchi "A₂", "B₂" e "D₂" che continuano anche al piano secondo vedere rispettivamente le foto n° 14, 15 e 16.

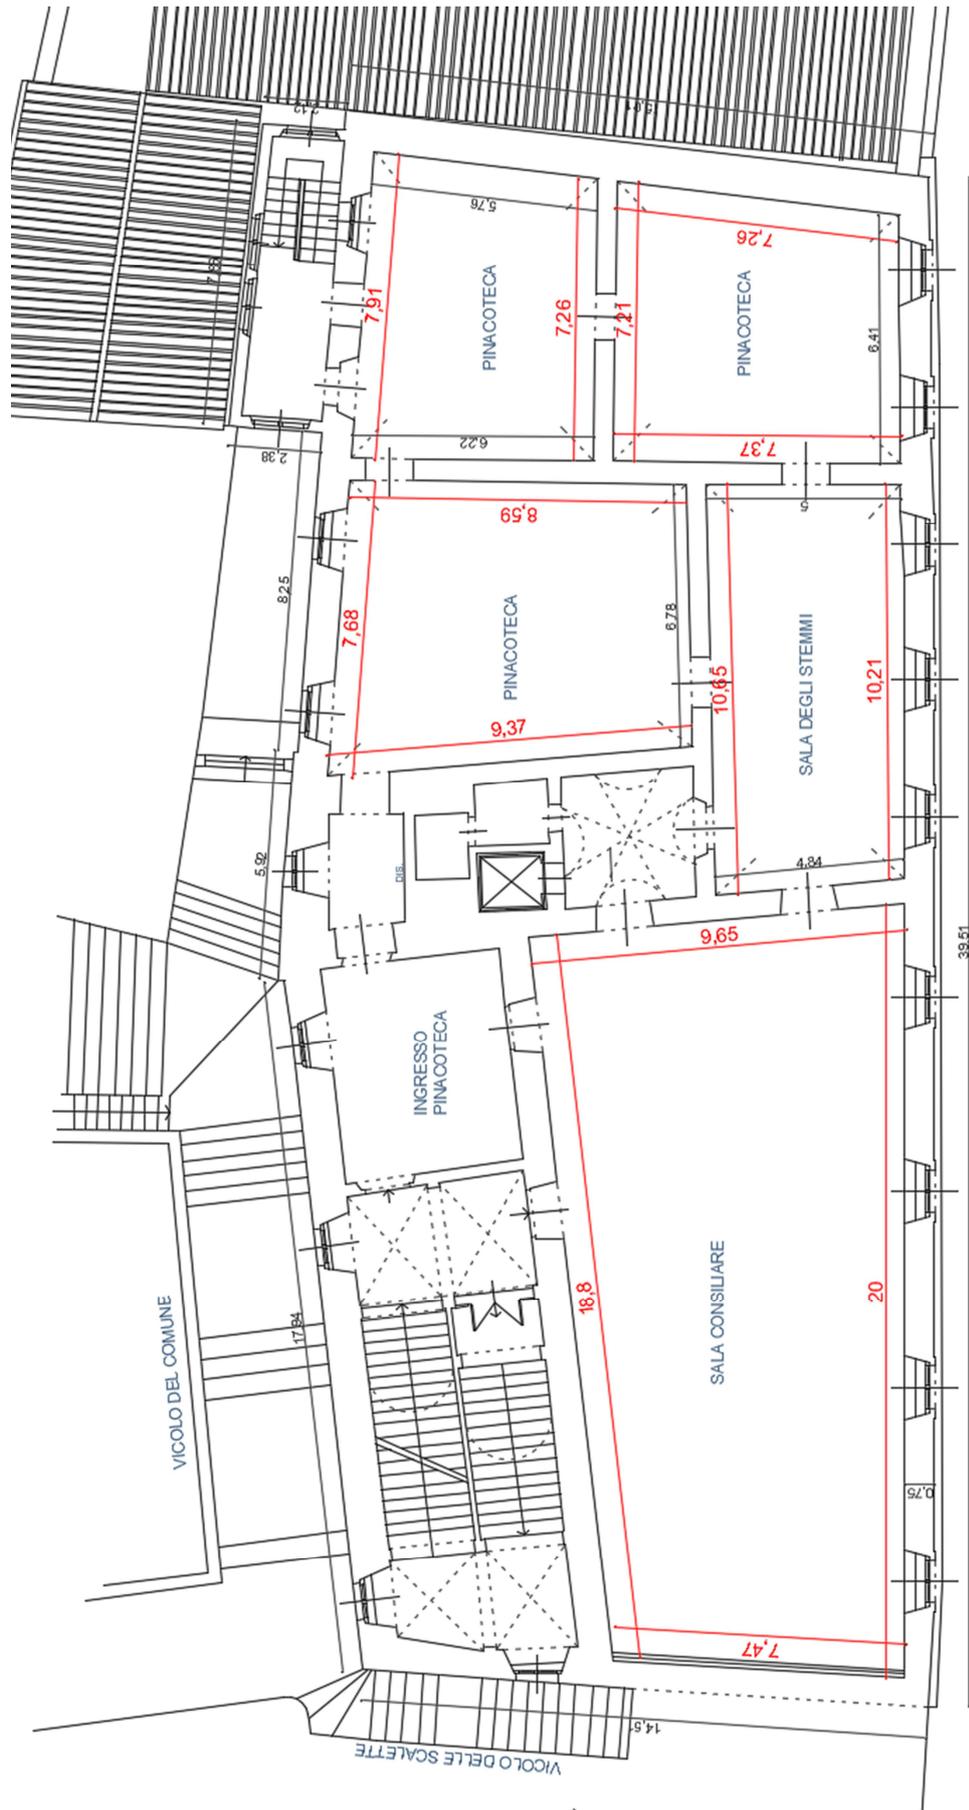
Stralcio planimetria piano primo con individuazione delle distanze tra setti portanti maggiori di 7m.

Carenza n. 2 (tipo β) – Tipologia 10

"Rapporto distanza pareti portanti successive/spessore muratura ≥ 14 (con esclusione del caso di pareti in laterizio semipieno) o distanza tra pareti successive > 7 metri"
