# COMUNE DI TREIA

### TRATTI DI MURA CASTELLANE

Intervento di consolidamento strutturale.  
restauro e ripristino tratti di mura castellane

**Relazione Tecnico Illustrativa**

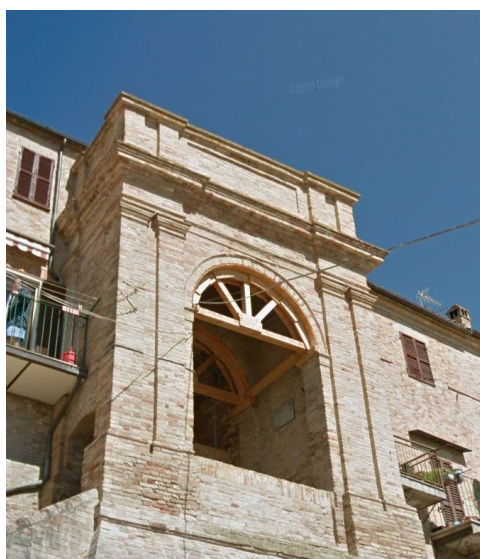
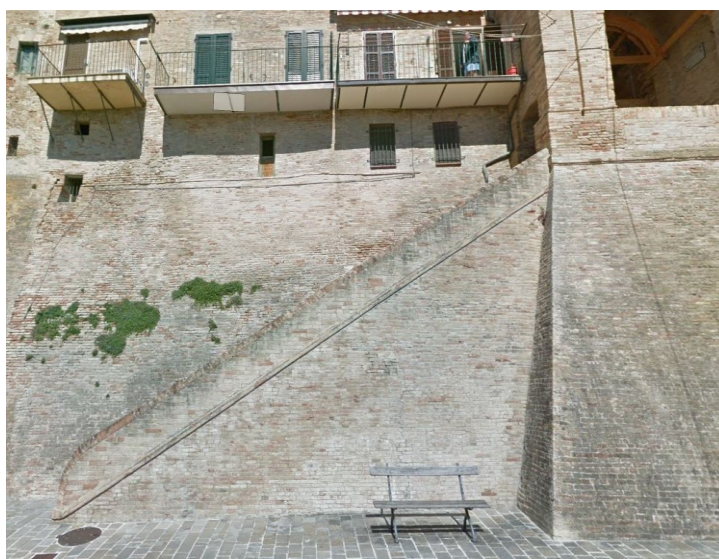
### **TRATTO 1 - Viale Diaz-Arco e scala**

Le arcate poste in sommità della scala presentavano lesioni in chiave, con andamento longitudinale nel piano dell'arco pertanto si è provveduto nel porre in atto un presidio per puntellare gli archi e limitare qualsiasi meccanismo di danno.

Il presidio realizzato tramite una centinatura con elementi in legno secondo le indicazioni e schemi del manuale "STOP" dei VVF e nella messa in opera di pannelli in legno per eliminarne il rischio di caduta di materiale non legato aveva il solo scopo di permettere il transito pedonale su via pubblica.

L'intervento progettuale proposto prevede il rinforzo dell' arco in muratura mediante cucitura radiale a secco con barre elicoidali in acciaio inox AISI 316 tipo Steel Dryfix 10 aventi una lunghezza di circa 80cm.

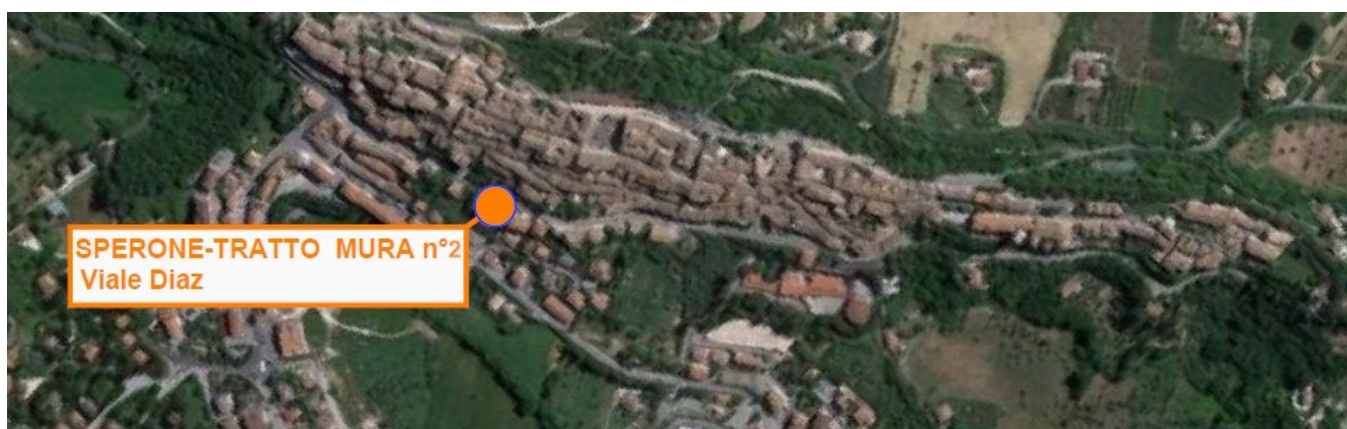
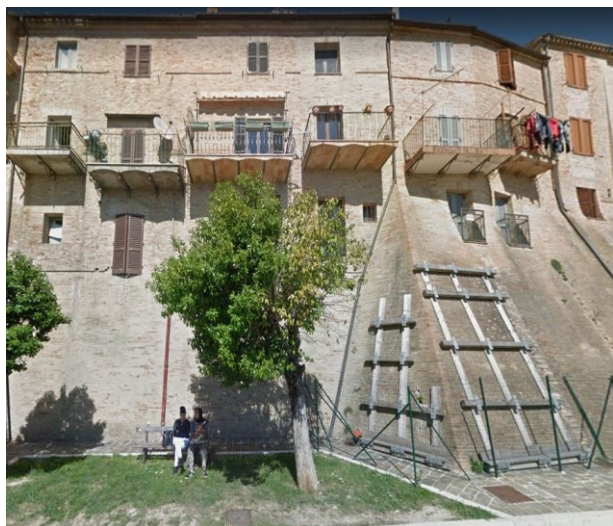
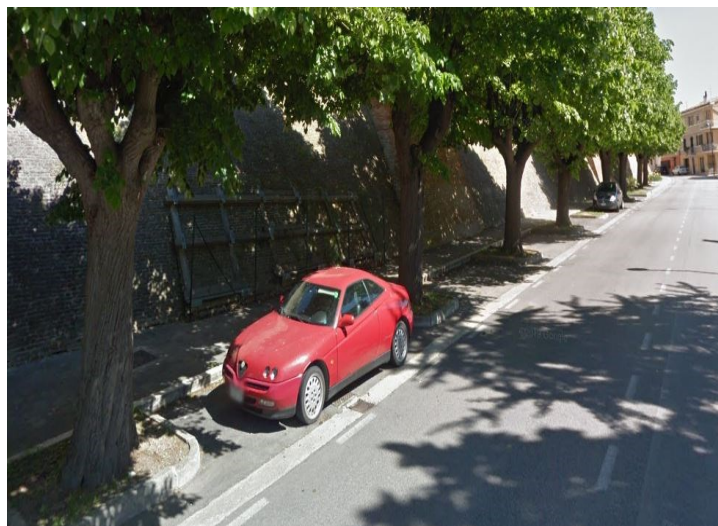
## TRATTO 2 - Viale Diaz-Sperone e Tratti di Mura.

In questo tratto di mura sono presenti vari speroni in mattoni pieni, della stessa tipologia di quelli realizzati dal Valadier nel 1700 per rinforzare le mura dai cannoneggiamenti dei nemici; uno di questi ha riportato lesioni in conseguenza degli eventi sismici del 2016.

In corrispondenza di tale sperone sono infatti presenti lesioni, in parte preesistenti e ora fortemente aggravate ed ampliate dagli eventi sismici del 2016, che sono giunte ad avere importanti ampiezze fino a circa 10-12 mm, con sviluppo pressoché verticale.

Per comprendere bene le cause che hanno portato allo sviluppo di tale quadro lesivo, sono state effettuate delle indagini con endoscopio ed un paio di saggi sul paramento murario dalle quali si è evinto che immediatamente a tergo del paramento, composto da muratura a due teste, è presente sabbia arenacea derivante dallo sfaldamento della retrostante roccia arenaria che, a

Di conseguenza per effetto dello sfaldamento della roccia nel tempo, si è formato un accumulo di terreno alla base dello sperone di muratura ed il suo imbibimento con acqua di percolamento ha portato ad progressivo distacco del paramento murario dalla retrostante parete rocciosa ed all'apertura iniziale delle lesioni.

Questo tipo di danneggiamento ha comportato una sostanziale riduzione della resistenza del paramento murario nei confronti delle azioni dinamiche da sisma, per cui a seguito dell'evento sismico le lesioni formatesi in campo statico sono progredite sotto l'azione concomitante della spinta dinamica del materiale a tergo del paramento e dell'azione inerziale proporzionale al peso del paramento stesso.

Durante il monitoraggio si è avuto modo di valutare inoltre che l'ampiezza della lesione verticale principale aumenta nel tempo e quindi si reputa necessario un intervento di placcaggio del paramento murario atto a contenere la porzione di muro danneggiato.

L' intervento che si prevede per tale tratto di mura consiste in:

- Smontaggio delle opere provvisorie esistenti mantenendo le condizioni di sicurezza
- Aumento delle caratteristiche meccaniche del terrapieno retrostante il paramento murario;

- Consolidamento della muratura elevandone la resistenza a taglio;
- Abbattimento delle spinte sollecitanti le murature di contenimento con la realizzazione di tiranti ancorati al terrapieno per una lunghezza di circa ml 6,00 mediante micropali sub-orizzontali, in doppia fila, posti a quinconce e ad interasse di circa ml 2,00

- Consolidamento fondale della struttura muraria mediante la realizzazione alla base delle murature interessate di micropali (perforazione Ø 120mm, tubo valvolato in acciaio del diametro di 60 mm e spessore di mm 5) della lunghezza di circa ml. 12,00 ed eseguiti, alternativamente, in verticale e con inclinazione di circa 15° dall'intervento e per l'intero sviluppo.

- Cucitura degli angoli della muratura.
- Restauro della muratura esistente

Il consolidamento murario sarà realizzato mediante operazioni di sarcitura di lesioni a "cuci e scuci" con sostituzione di elementi non idonei e/o fessurati, verrà inoltre effettuata la cucitura delle murature d'angolo mediante barre di acciaio inserite in reformati perfori ed intasati con miscela di calce idraulica additivata con resine compatibili.

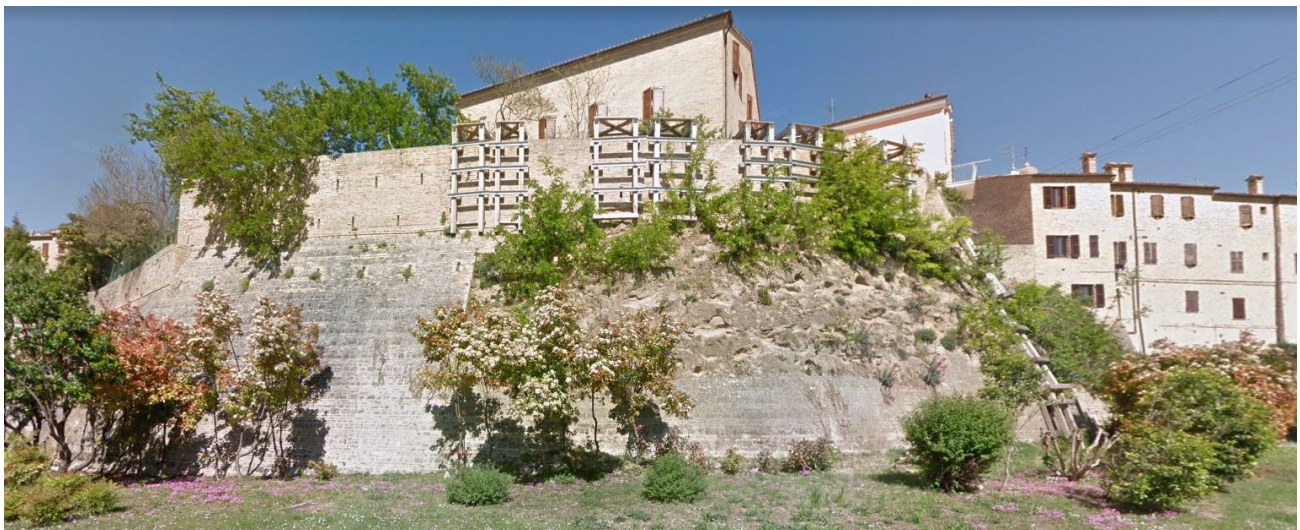
### **Intervento Tratto 3 – Viale Oberdan**

Questa porzione di cinta muraria è quella che presenta il danno più grave; essa risulta lesionata in più punti con lesioni passanti di ampiezza anche superiore a 10-15 mm e fino a qualche centimetro, per una estensione di circa 15 metri. Le lesioni si sono sviluppate sia in corrispondenza della parte sommitale del rivestimento esterno in mattoni delle mura, sia in corrispondenza del parapetto in mattoni pieni il quale ha subito un forte scuotimento fuori piano durante gli eventi sismici. Si evidenzia che le lesioni seppur rilevanti sono concentrate in alcuni punti e non hanno dato luogo a crolli di porzione di muratura.

Alla base del rivestimento murario è inoltre presente, per diversi tratti, uno sgrottamento che ha aumentato la vulnerabilità del rivestimento e quindi del sovrastante parapetto; il rivestimento delle mura ed il parapetto in muratura risultano sprovvisti, in queste zone, di un efficace piano di appoggio e questo a di conseguenza rappresentato una vulnerabilità che ha amplificato gli effetti dell'azione sismica.

L'intervento strutturale di consolidamento prevede per tale tratto di mura la creazione di una nuova fondazione in calcestruzzo con sovrastante un nuovo muro anch'esso in CIs al quale verrà vincolato il tratto di muratura danneggiata.
