COMUNE DI TREIA

PROGETTO DI FATTIBILITÀ TECNICO ECONOMICA

INTERVENTO DI RIPARAZIONE DANNI, RESTAURO
E
MIGLIORAMENTO SISMICO DELL'EDIFICIO EX
I.P.S.I.A. EX CONVENTO SAN FRANCESCO

RELAZIONE TECNICO ILLUSTRATIVA

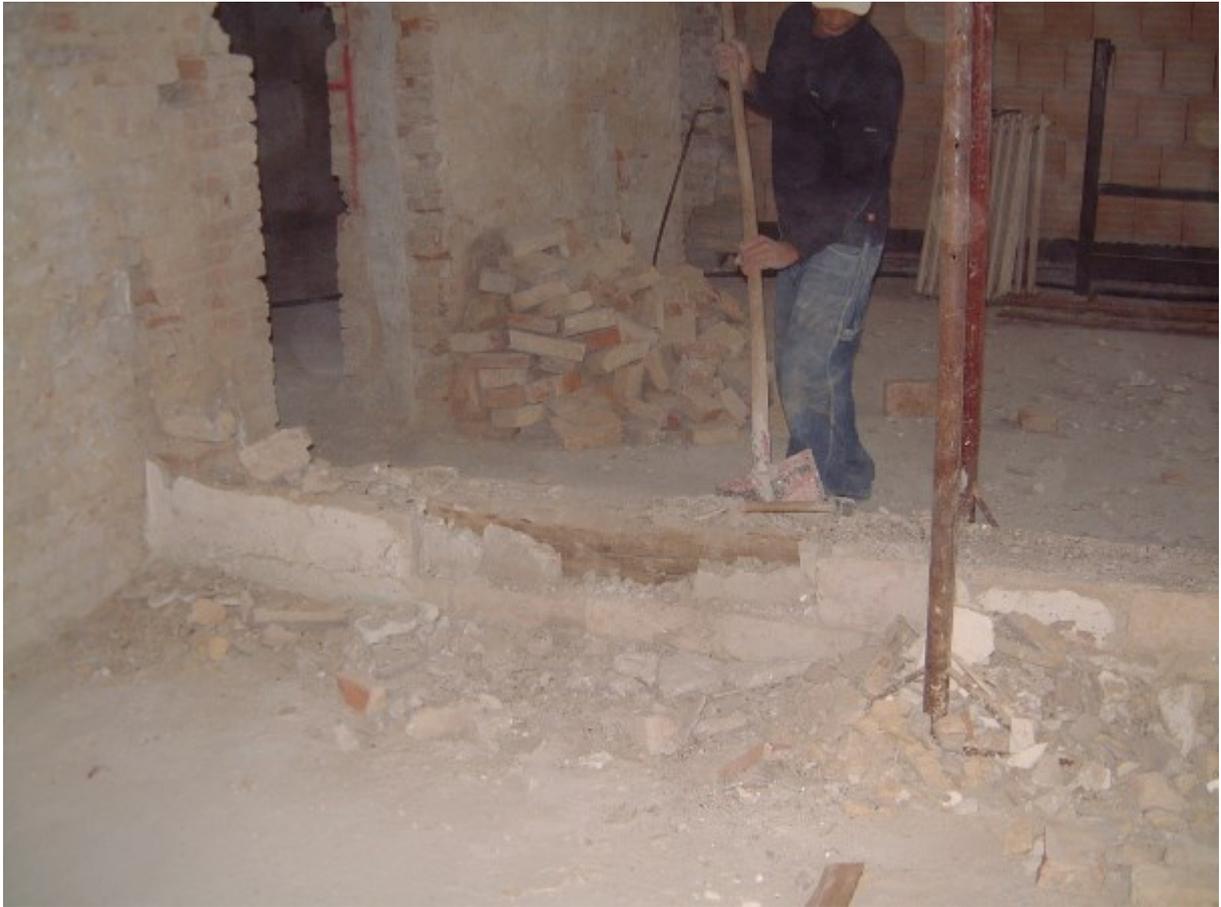
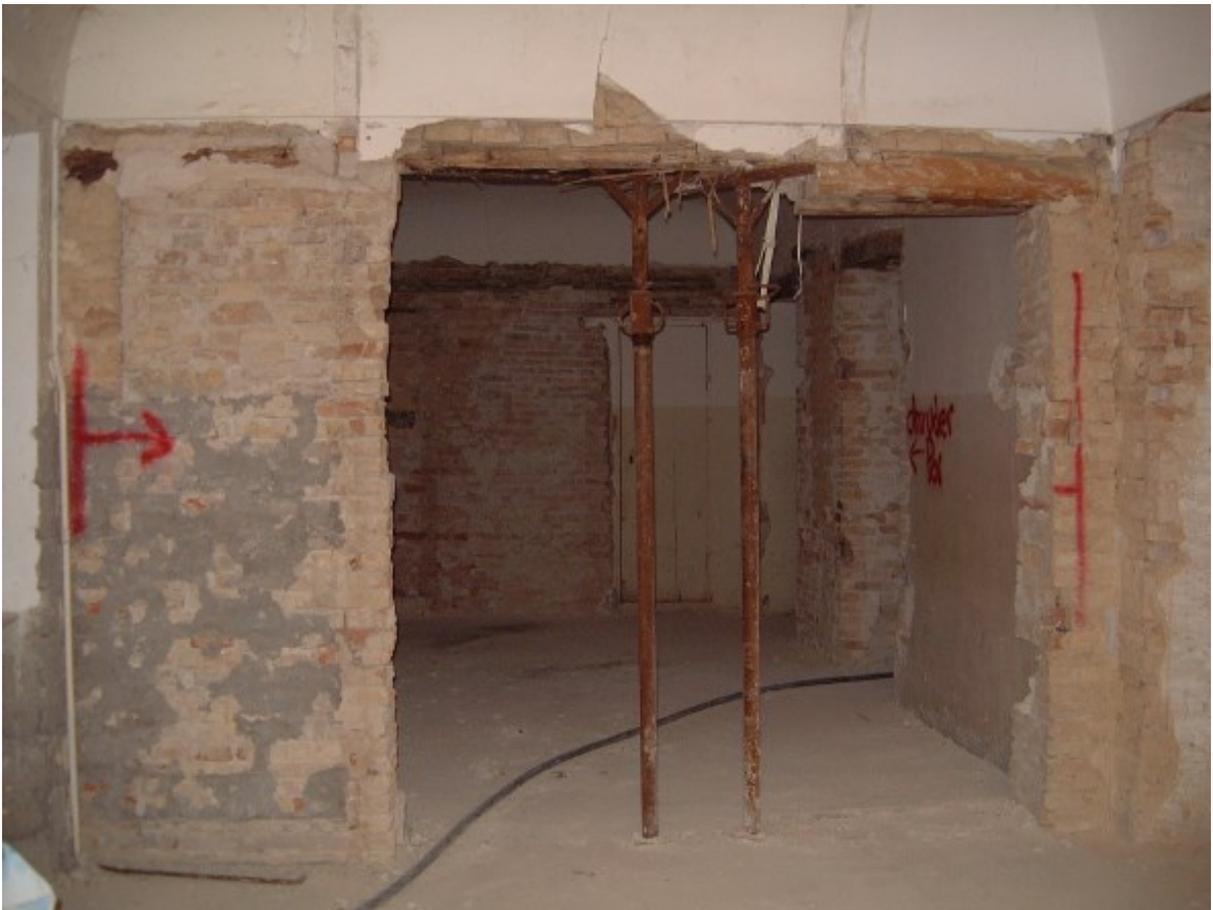
Varchi di setti non strutturali

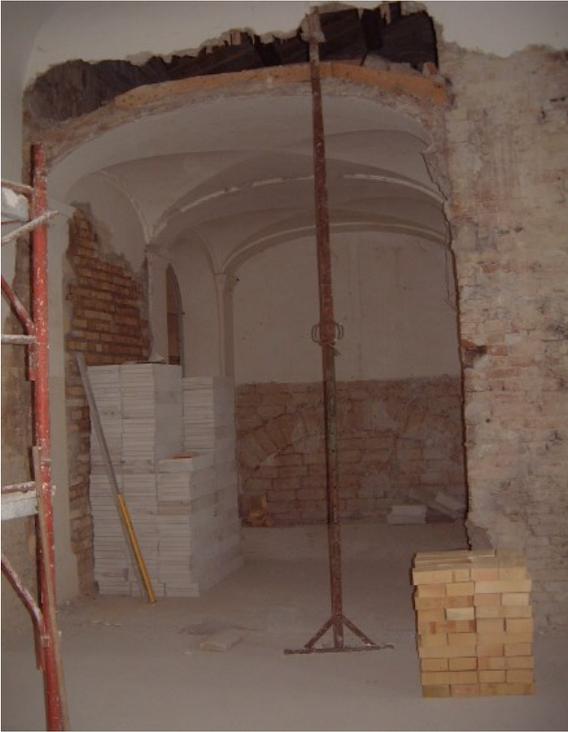
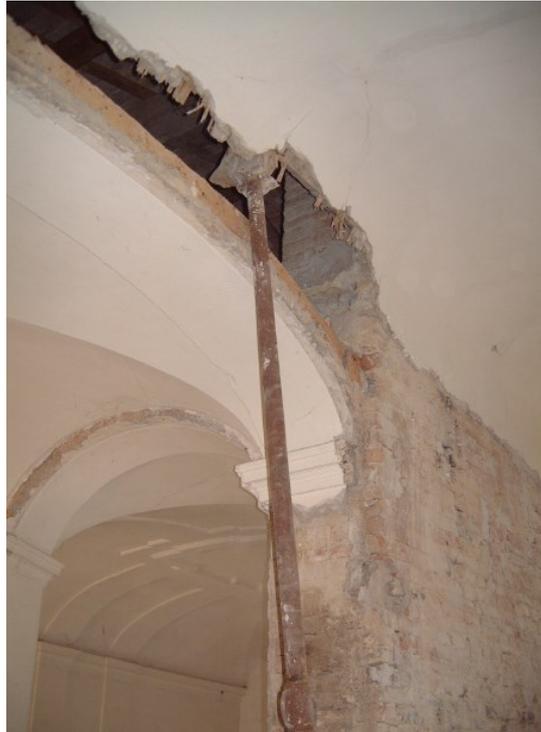
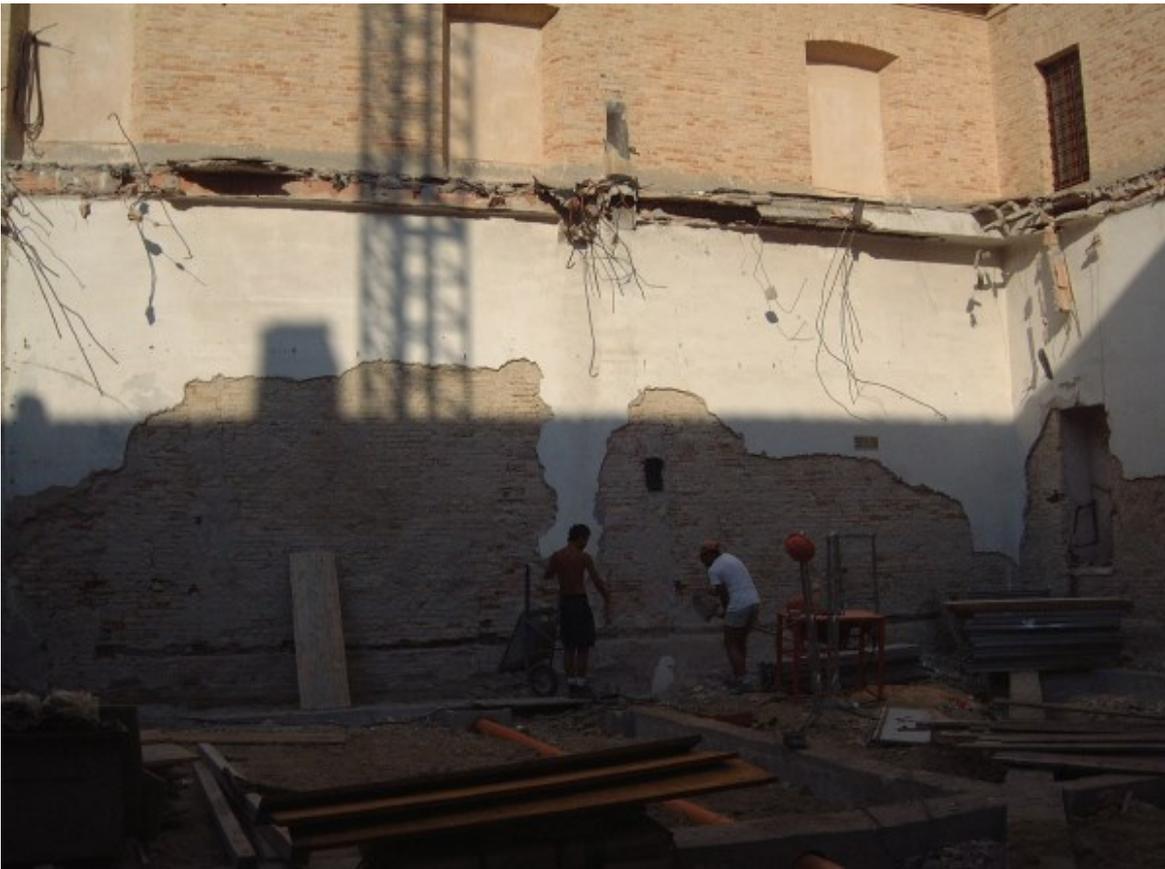
Scalcinatura parete esterna

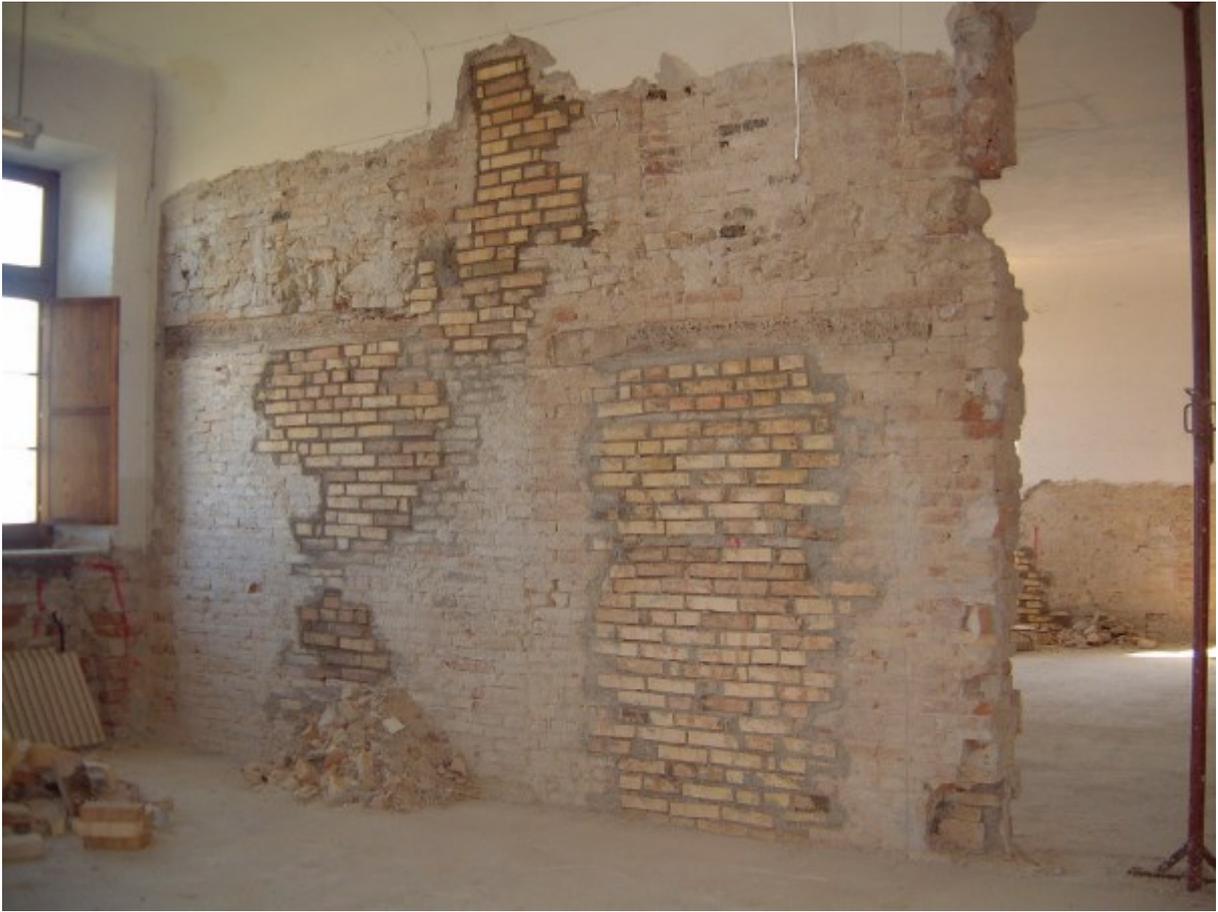
Interventi di ripristino della muratura

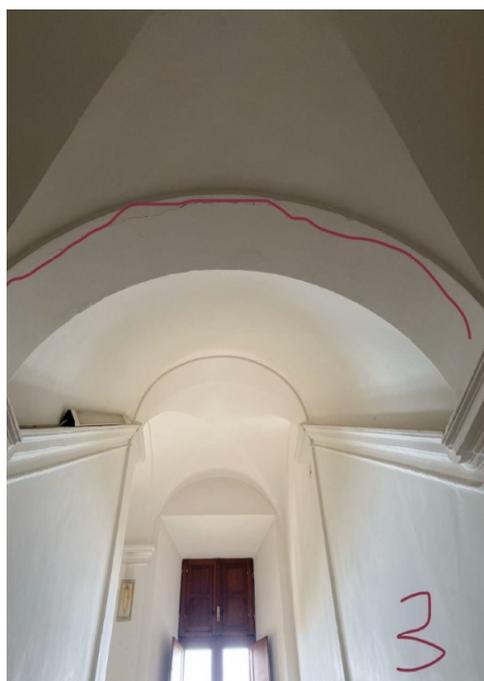
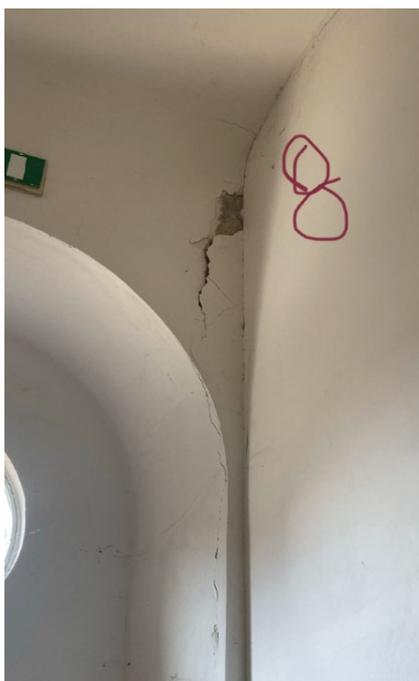
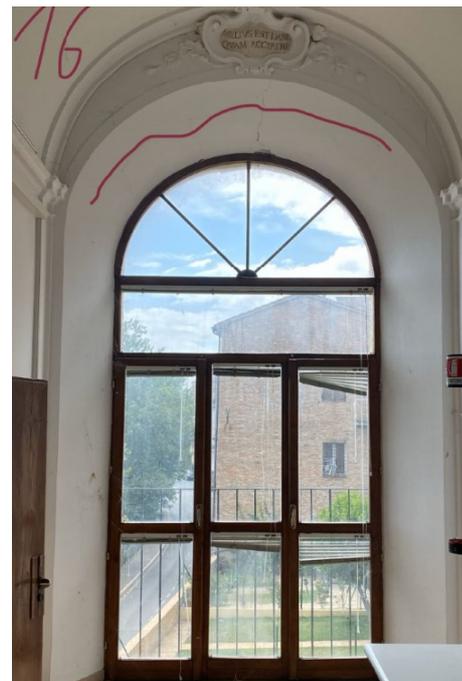
Sopralluogo del 19/07/2021 Lesioni-Archi e Volte

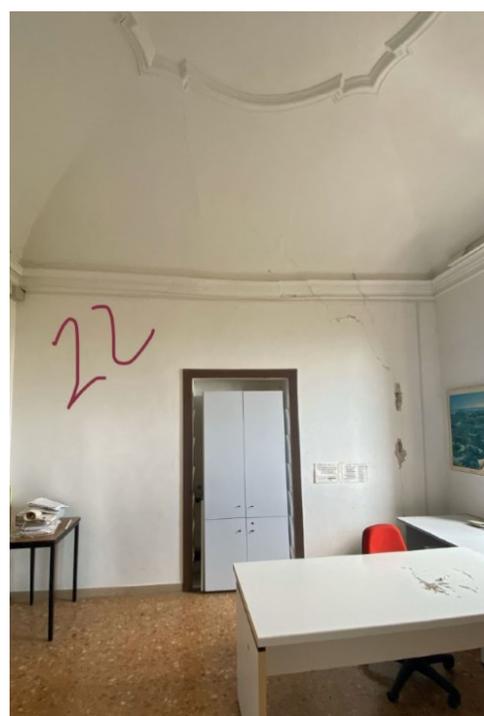
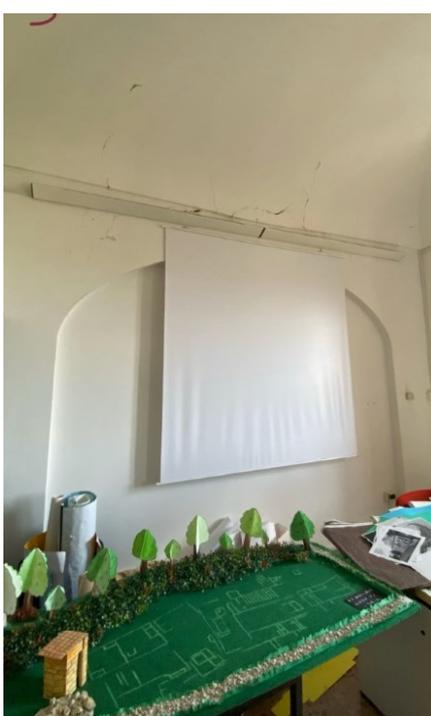
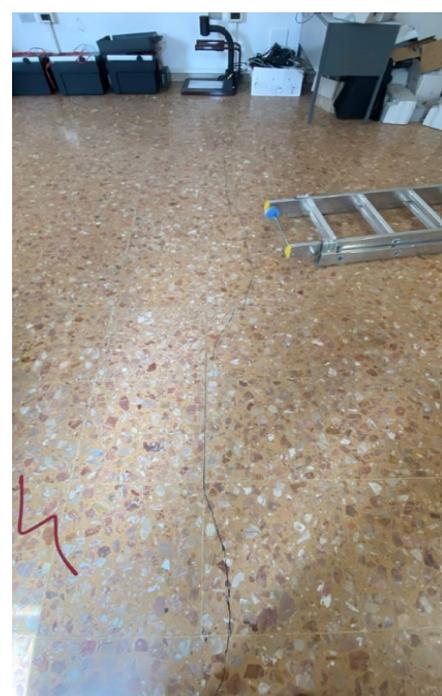
Lesioni su Murature portanti divisorie e su orizzontamenti.
