COMUNE DI BORBONA

Emergenza terremoto. "GTS del 28.03.2018: Esecuzione opere di pronto intervento sugli edifici di cui al Fg. 9 p.IIa 546 e 577, in Via San Giuseppe e Fg.10 p.IIa 252 in Piazza Martiri 4 Aprile"

Stralcio A:
DEMOLIZIONE PORZIONE DI IMMOBILE (fg.9 part 546) IN
VIA S. GIUSEPPE E OPERE DI MESSA IN SICUREZZA

RELAZIONE TECNICA

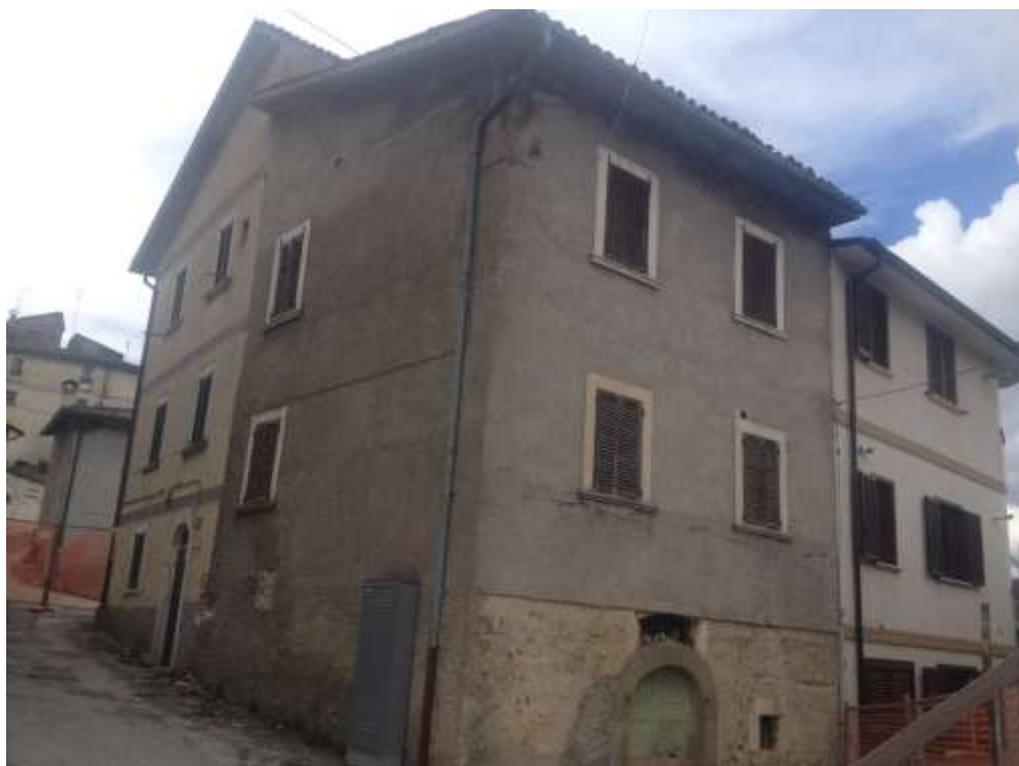
IMMOBILE OGGETTO DI DEMOLIZIONE

Il fabbricato in oggetto rappresenta la porzione d'angolo di un aggregato edilizio tra via di San Giuseppe e via Pagette.

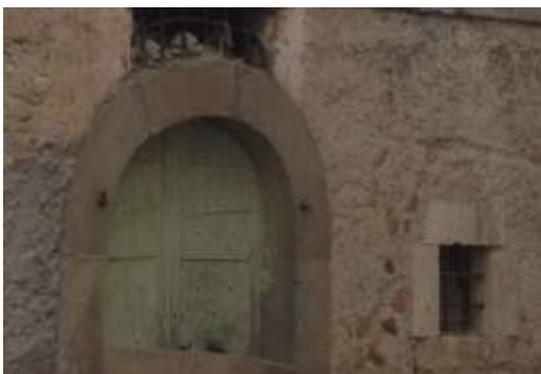
Le muratura sono realizzate in pietrame, di pessima qualità. L'intonaco esterno realizzato in cemento.

Gli unici elementi di pregio presenti sul fabbricato risultano essere i conci in pietra dell'arco di accesso alla cantina e le pietre calcaree della finestra adiacente.

Si prevede il recupero degli stessi elementi al fine di un eventuale futuro riutilizzo nel caso di ricostruzione dell'immobile.

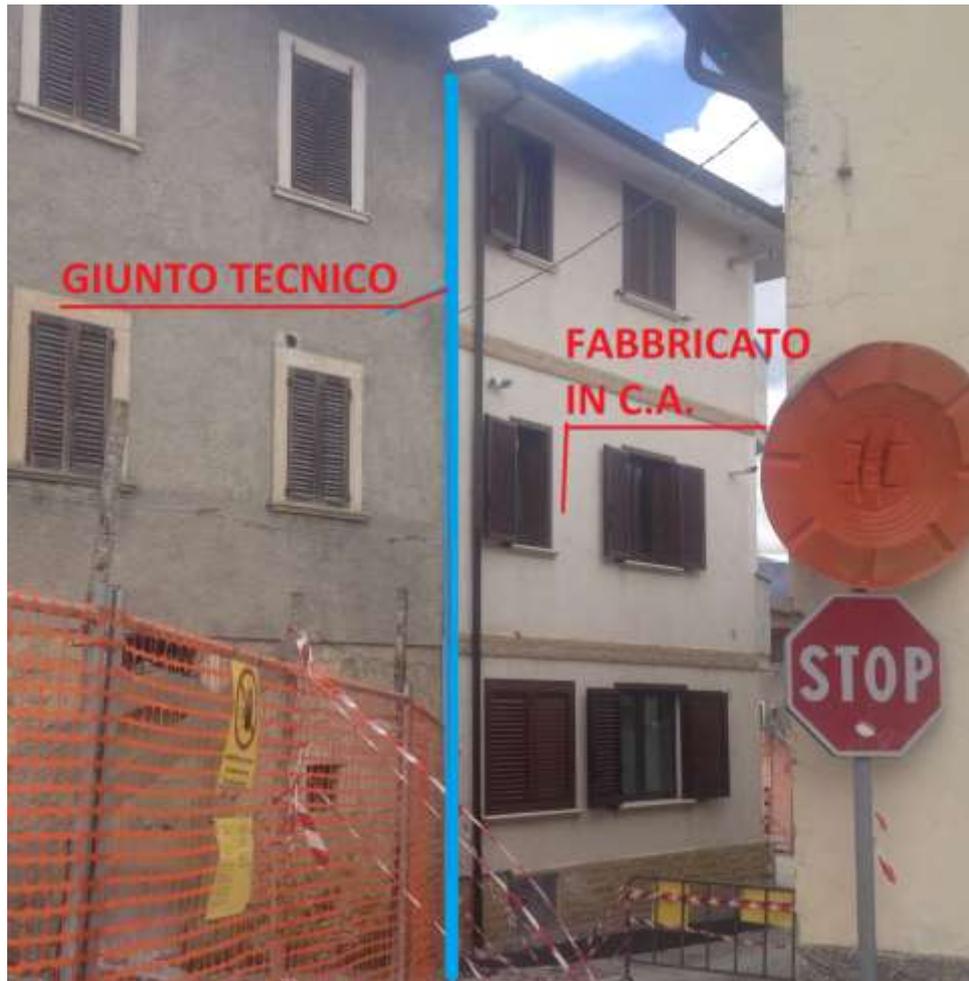
FABBRICATO IN CEMENTO ARMATO

Il fabbricato adiacente, su via San Giuseppe, risulta essere di recente costruzione, con struttura in cemento armato e realizzato con giunto tecnico.
