COMUNE DI BORBONA

**Scheda di valutazione GTS del 23.04.2018
Esecuzione opere di pronto intervento sull'edificio di cui al
foglio 9, particella 64, in Via Vallecine 5
CUP : H27C19000070001**

DEMOLIZIONE IMMOBILE - MESSA IN SICUREZZA

RELAZIONE TECNICA

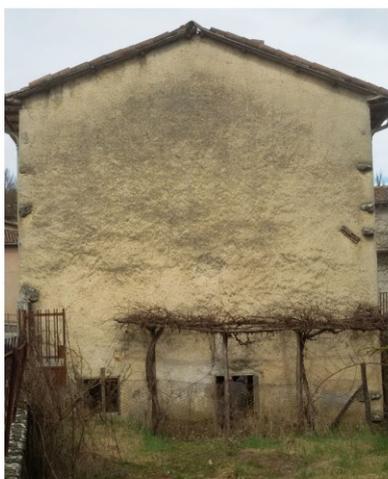
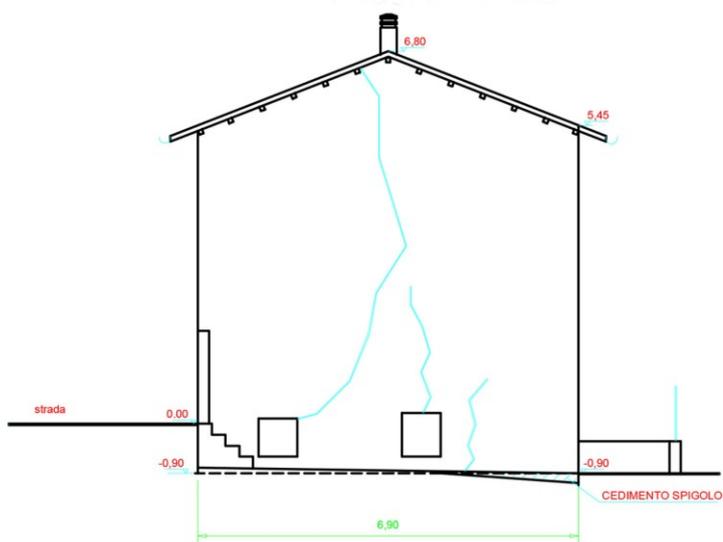
PROSPETTO SUD

Parete lato sud del fabbricato:

- ✓ fessurazione passante dal colmo del tetto in direzione verticale a forma di "y" rovesciata che termina su due aperture poste sotto il solaio del piano terra e poi fino al suolo.

Si nota altresì il cedimento delle fondamenta tra le due pareti sud ed est.

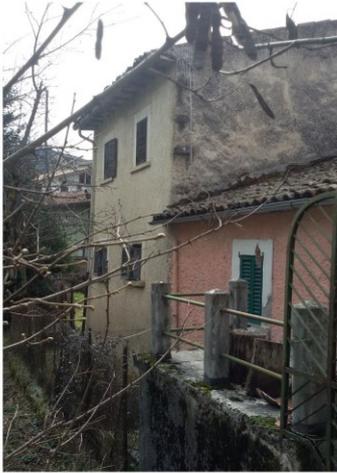
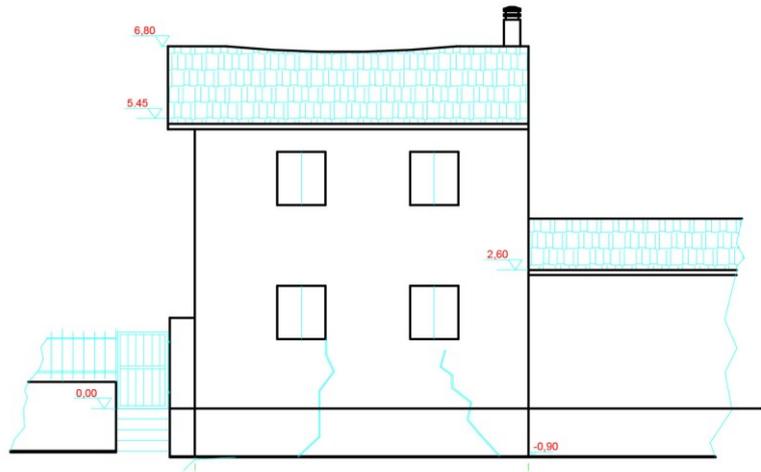
PROSPETTO EST

Parete lato est del fabbricato:

- ✓ fessurazioni passanti dalle due finestre a piano terra fino al suolo.

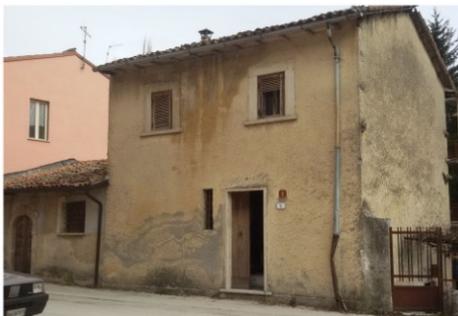
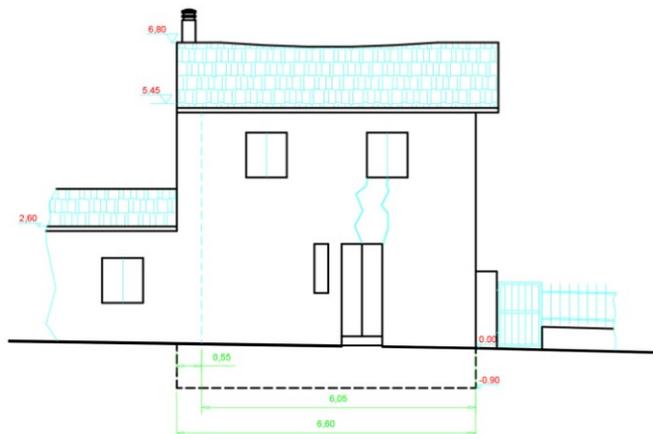
PROSPETTO OVEST

Parete lato ovest del fabbricato:

- ✓ fessurazioni passanti tra il solaio del tetto e la finestra di sinistra nonché tra la finestra di destra e la porta d'ingresso.

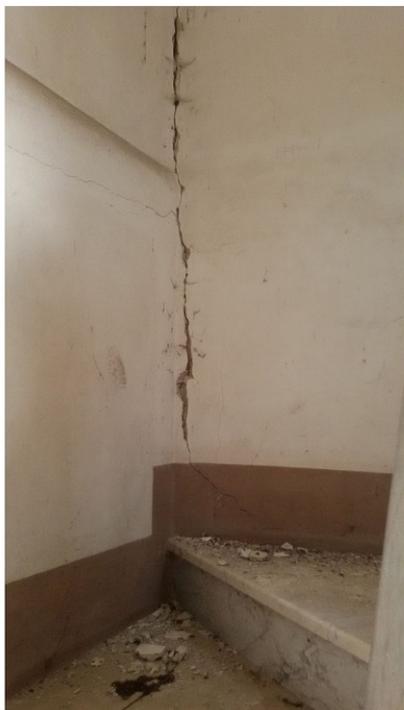
FOTO 1

Si osserva la fessura passante già descritta sopra, relativamente al lato sud (FOTO 1). Essa ha uno spessore medio di circa 6 mm ed è stata determinata dall'importante peso della scala di collegamento al piano superiore.

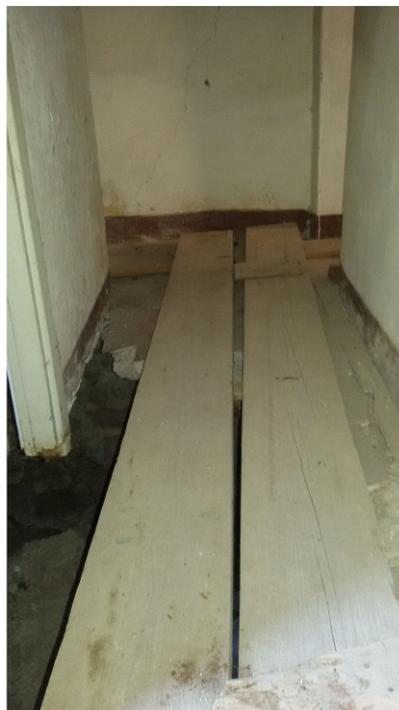
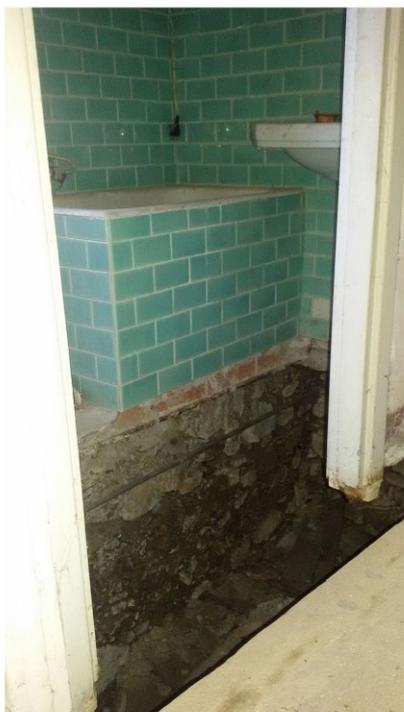
FOTO 2

Mentre nel corridoio e nel bagno il solaio è completamente crollato (FOTO 2 E 3).

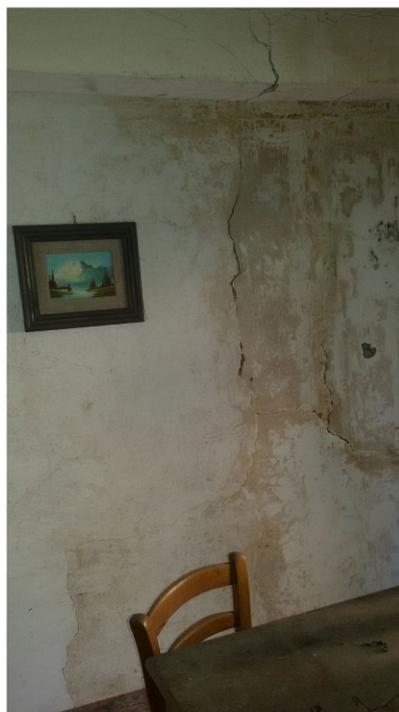
FOTO 4

Nelle ulteriori due camere i solai in legno sono inarcati a tal punto di prevederne il crollo (FOTO 4).

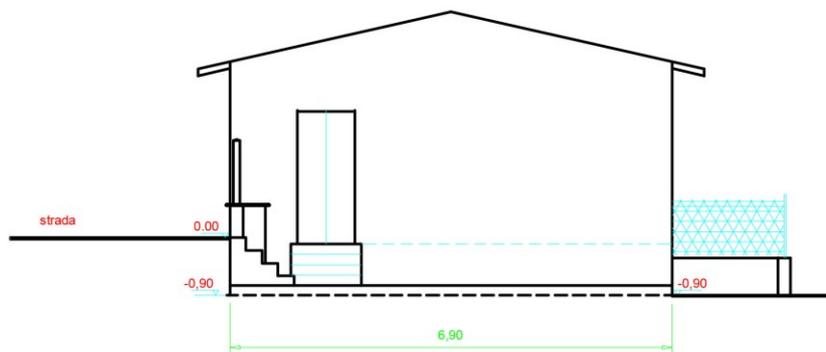
PROSPETTO POST DEMOLIZIONE

Va inoltre previsto lo spostamento dell'apertura della porzione del fabbricato adiacente a quello da demolire verso il giardino in quanto l'apertura attuale su via Vallecine è rimasta interrata a causa dei continui rifacimenti della strada stessa (vedi immagine sotto).
