COMUNE DI BORBONA

EMERGENZA TERREMOTO: ORDINANZA CONTINGIBILE ED URGENTE
PER IL RIPRISTINO DELLE CONDIZIONI DI SICUREZZA E
PROBLEMATICHE DI CARATTERE IGIENICO-SANITARIO NELL'EDIFICIO
COMUNALE EX SCUOLA ELEMENTARE D. LOPEZ Fg.10 P.IIa 603

PROGETTO ESECUTIVO

RELAZIONE GENERALE E TECNICA

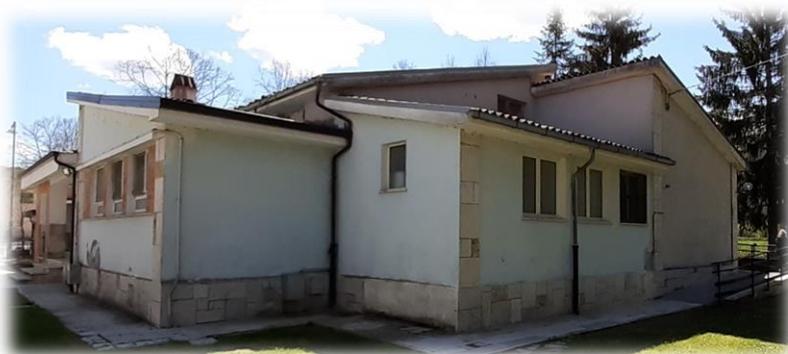
L'edificio di cui trattasi presenta una copertura piuttosto articolata, in falde poste a quote diverse e con geometrie differenti (falda piana, monofalda e doppia falda).

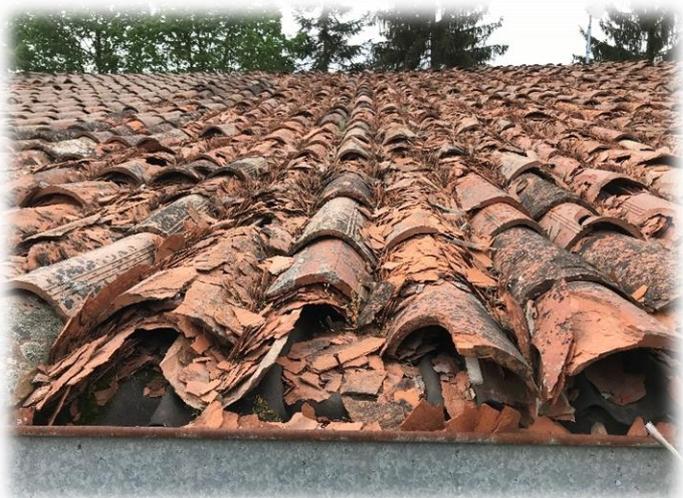
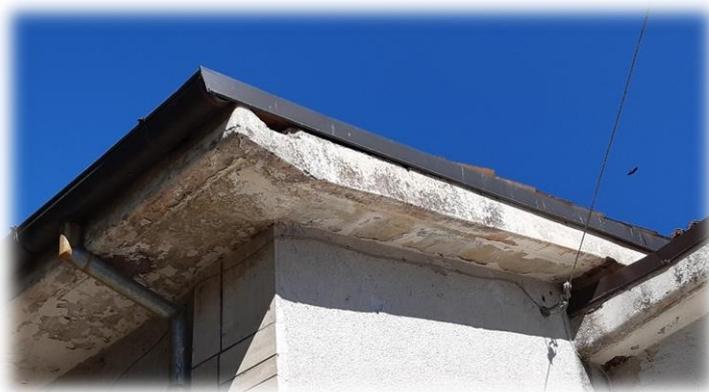
Il manto di copertura è in coppi e canali, di differente fattura, alcuni di recente sostituzione ed altri in condizioni pessime (il laterizio risulta frantumato), posto su ondulina sottocoppo in materiale bituminoso. Ciò comporta la possibilità di infiltrazioni di acque meteoriche all'interno dell'edificio, come di fatto già accaduto in passato.

La lattoneria è in lamiera zincata preverniciata e risultano carenti alcuni pluviali. La finitura dei frontalini di gronda ed il sotto gronda risultano degradati, probabilmente a causa di un inadeguato convogliamento delle acque raccolte verso i canali di gronda.

- sostituzione dei coppi e canali danneggiati con recupero degli esistenti in buono stato; i nuovi coppi per integrazione verranno utilizzati come canali (si raccomanda l'utilizzo di coppi-canali con spessore massimo di 16 mm per la compatibilità con il sistema di

Visto l'intervento sulla copertura si propone anche il ripristino dei frontalini e del sotto gronda della copertura, mediante rimozione della tinteggiatura, eventuale stuccatura e ritinteggiatura a base di pittura minerale a base di silicati di potassio.

Si propone la sostituzione degli elementi in latta zincata previsti per i canali di gronda, discendenti e scossaline con medesimi elementi in alluminio preverniciati color rame.

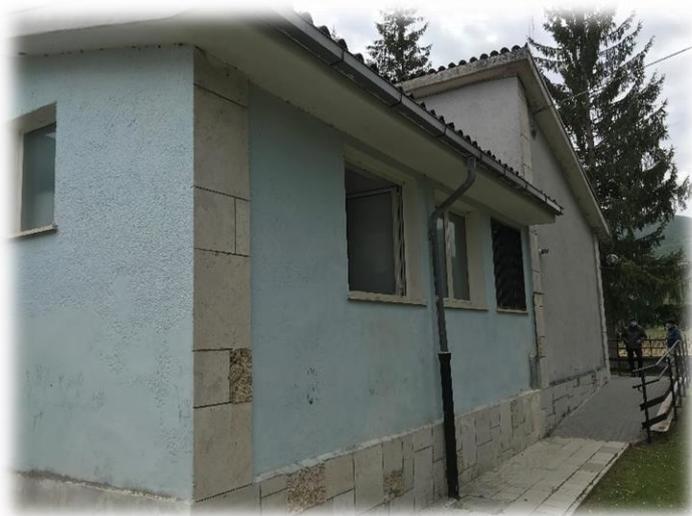
Viene altresì segnalata, come indicato nella scheda Aedes, l'inadeguato ancoraggio di alcune lastre in pietra di rivestimento delle facciate, in particolare negli angoli del fabbricato.

L'intervento sul rivestimento in pietra negli angoli del fabbricato verrà eseguito in corso d'opera e prevederà la verifica della stabilità del rivestimento in pietra, mediante individuazione di eventuali elementi non aderenti al supporto, con rimozione e ripristino dell'ancorante chimico e/o inserimenti di ancoranti meccanici nei giunti di malta.

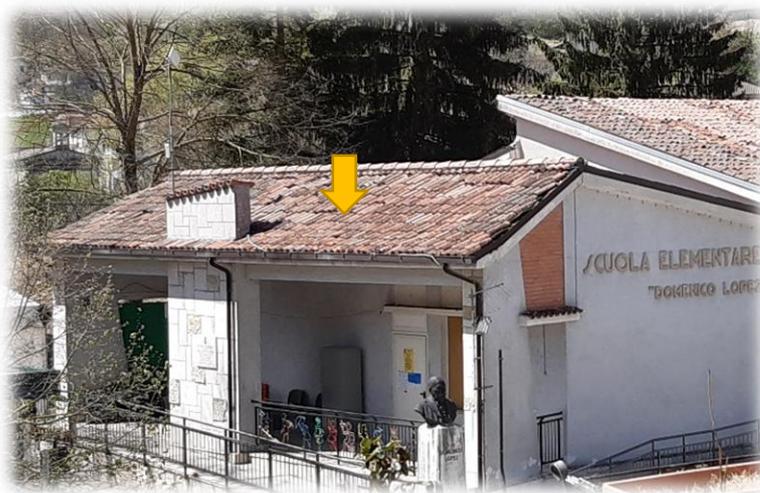
La falda di copertura esposta ad est copre in parte un portico ed in a parte una porzione di vano interno al fabbricato. Pertanto, su tale falda il rivestimento con isolante termico è stato limitato alla sola porzione di copertura a contatto con il volume riscaldato.

maggiore spessore di massetto alleggerito, con aggiunta di argilla espansa, per contenere il più possibile il peso del riempimento.
