### COMUNE DI BORBONA

Emergenza Terremoto: "GTS del 19.02.2018: Esecuzione di pronto intervento per il rifacimento del manto di copertura dell'ex Convento S. Anna F.9 p.IIIa 145."

RELAZIONE TECNICA

## PROGETTO PER IL RIPRISTINO DEL MANTO DI COPERTURA DEL CONVENTO SANT'ANNA

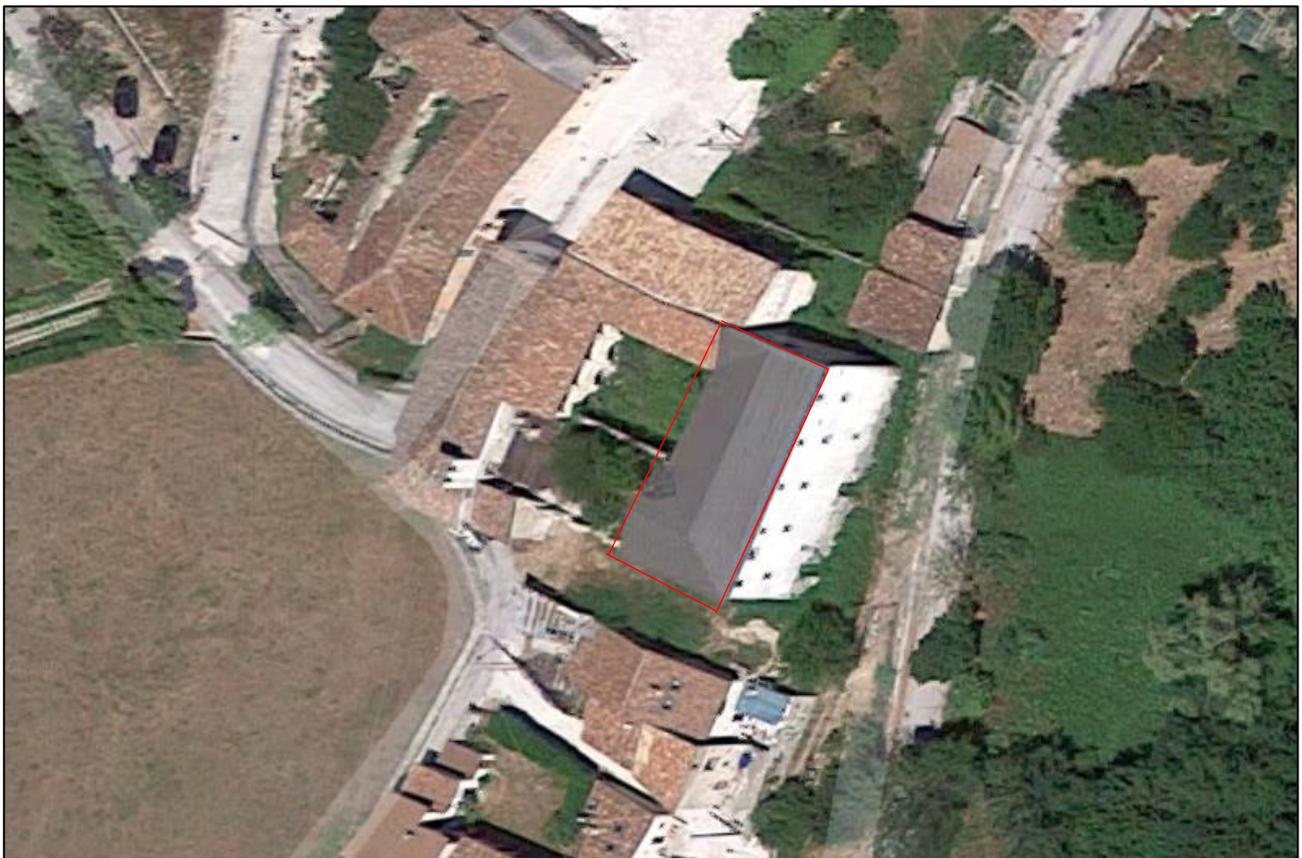
L'asportazione accidentale del manto impermeabilizzante ha riguardato l'intera ala sud est del fabbricato (Figura 4 e Figura 5), che prospetta sulla Via Terra, ala nella quale, al piano terra, si colloca una parte del chiostro conventuale caratterizzato dalla presenza di un ciclo pittorico in "lunette", attribuibile al Manenti, di cui una parte sottoposta a velatura ed una parte ancora esposta alle intemperie.

*All'esito le infiltrazioni di acque meteoriche, già presenti in sito, si sono notevolmente accentuate, mettendo a rischio la conservazione del bene e dei suoi valori culturali, ed in particolare del predetto ciclo pittorico.*

Figura 4 - Ala Sud Est soggetta ad intervento

I lavori previsti con il presente intervento, consistono nella realizzazione di una copertura discontinua in coppi, consona a quella già realizzata per la restante parte della copertura dell'immobile, in sostituzione dell'attuale precario telo protettivo messo in opera in emergenza dai Vigili del Fuoco.

Verrà rimosso il telo ed i residui del manto bituminoso divelto dal vento, previa verifica della consistenza della camicia di calce e ove necessario riparazione/ripristino, sarà posato, opportunamente chiodato, (vedi elaborato grafico) un manto ondulato isolato e impermeabile e leggero tipo "Onduline ST", monostrato ondulato, a base di fibre organiche bitumate, resinata e colorate nella massa sul quale a ultimazione della copertura saranno montati coppi nuovi per la parte sotto e vecchi di recupero/invecchiati per la parte superiore anch'essi opportunamente bloccati con ganci inox fermacoppi ed altri accessori.

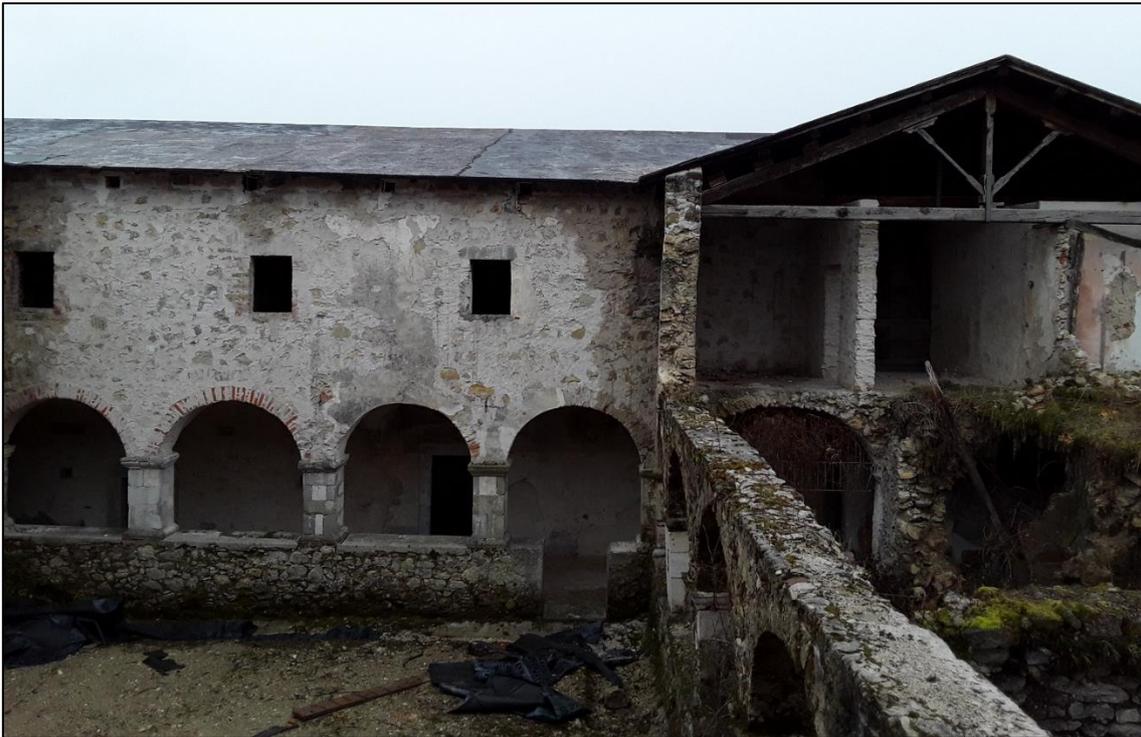
*Figura 5 - Copertura oggetto di intervento*

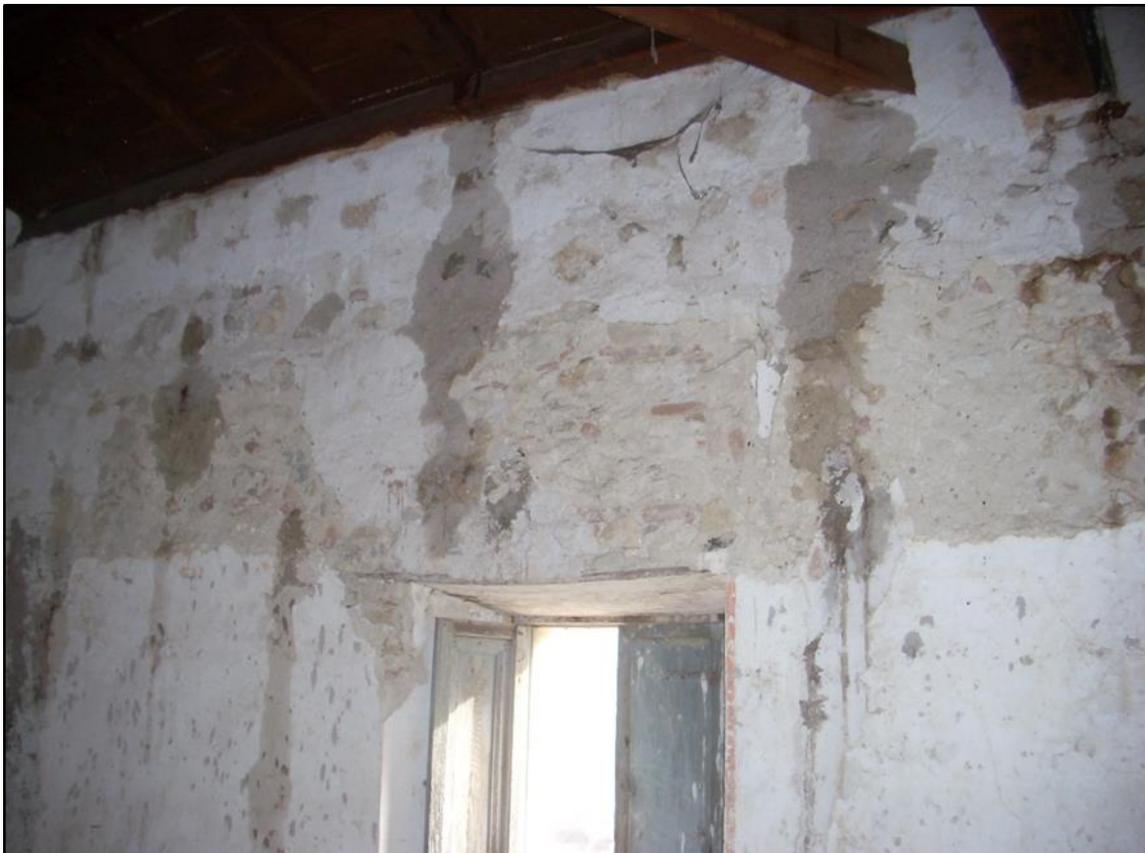
Di seguito vengono riportati i rilievi fotografici che evidenziano il quadro delle infiltrazioni dalla copertura:

*Figura 6 - Lato Est dell'edificio fronte strada*

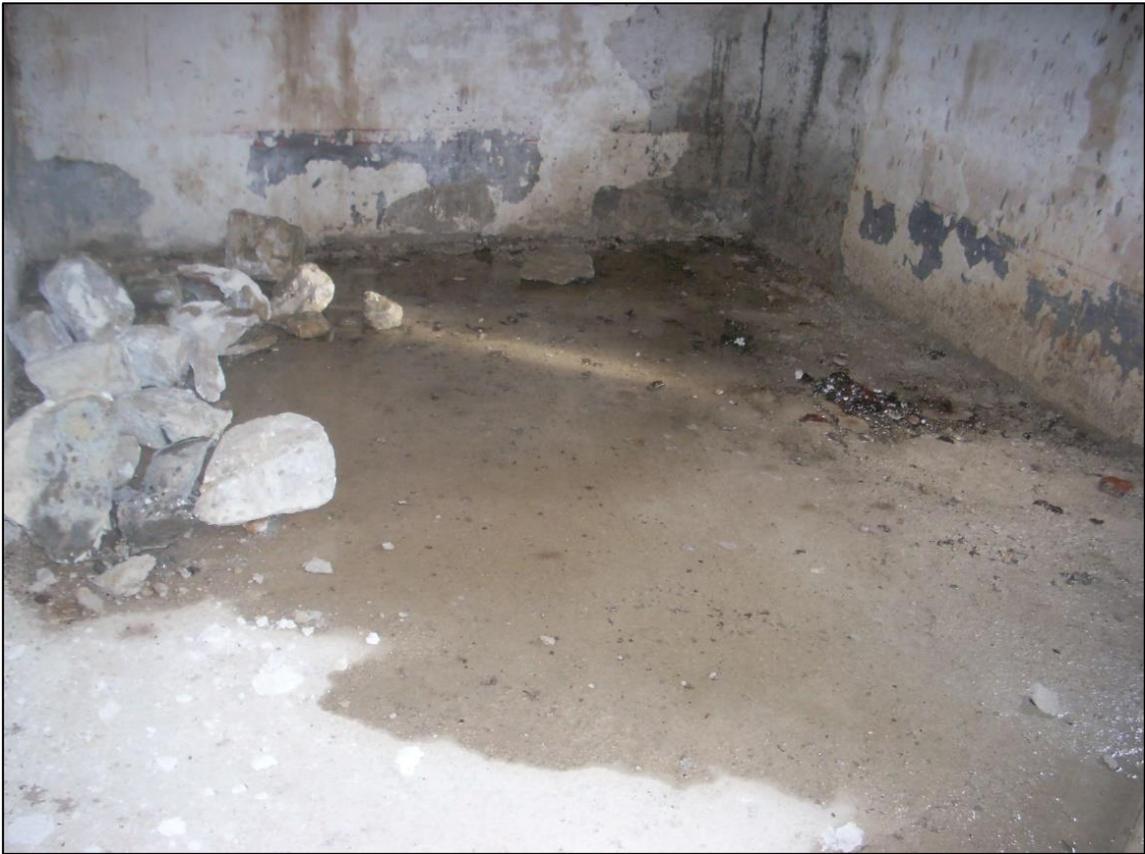
*Figura 7 - Lato Sud dell'edificio*

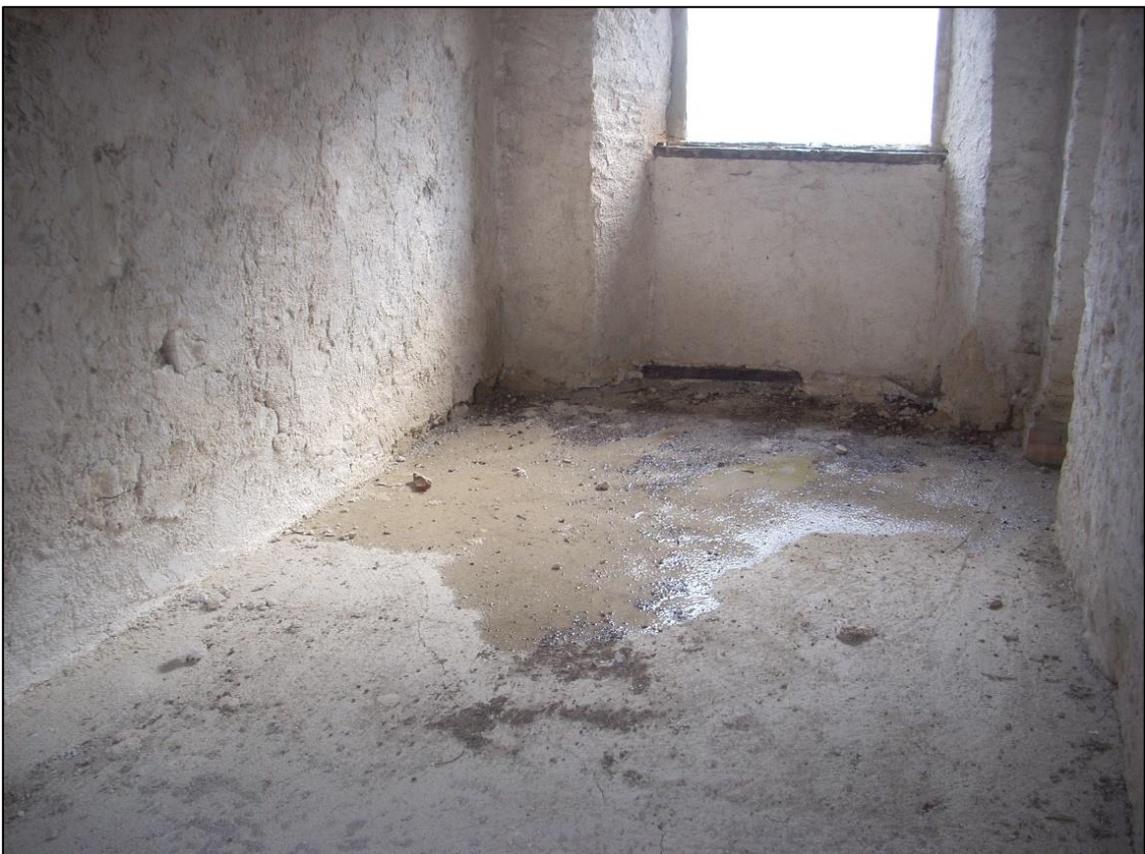
*Figura 8 - Lato Ovest dell'edificio*

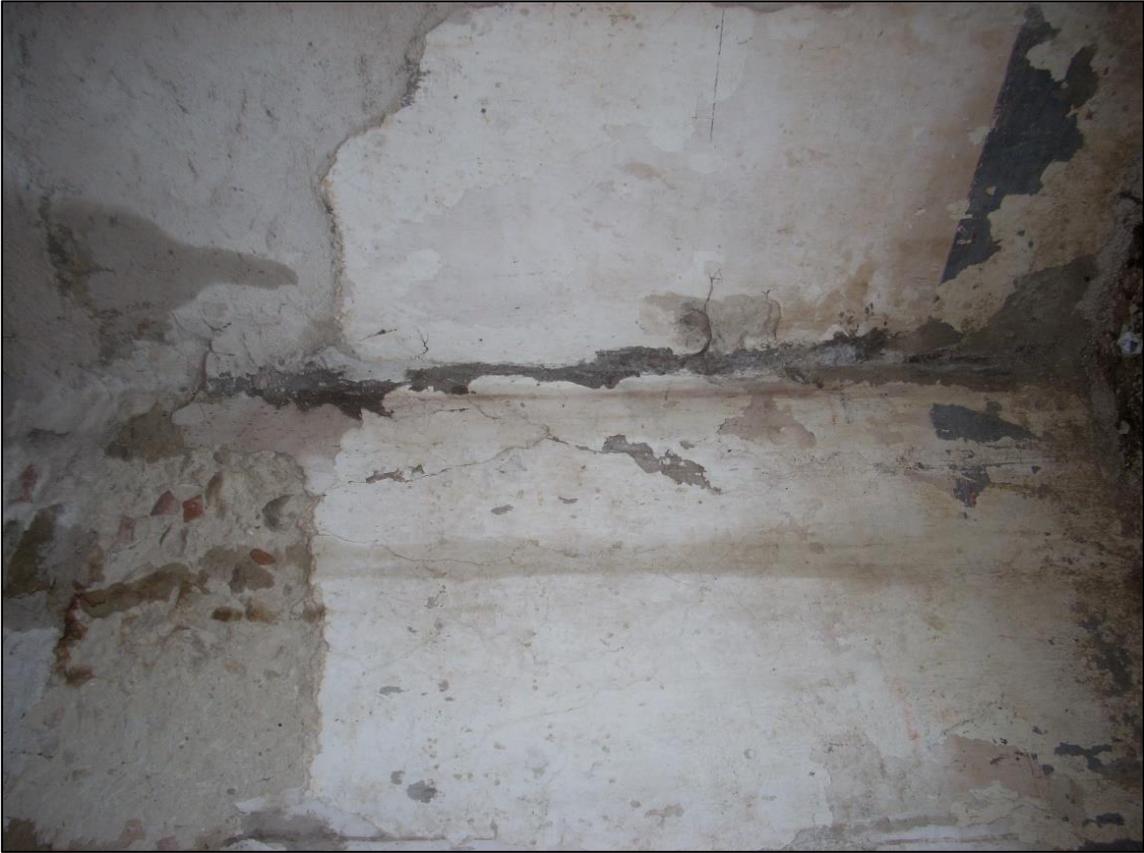
*Figura 9 - Lato Nord dell'edificio*
