LAVORI DI RIPARAZIONE IMMOBILE DENOMINATO "SEDE COMUNALE"

Interventi di ricostruzione, riparazione e ripristino delle opere pubbliche nei territori delle Regioni Abruzzo, Lazio, Marche ed Umbria interessati dagli eventi sismici verificatisi a far data dal 24 agosto 2016

Borbona - Via Vallecine n.2 - Foglio 9 P.IIa 757

RELAZIONE TECNICA

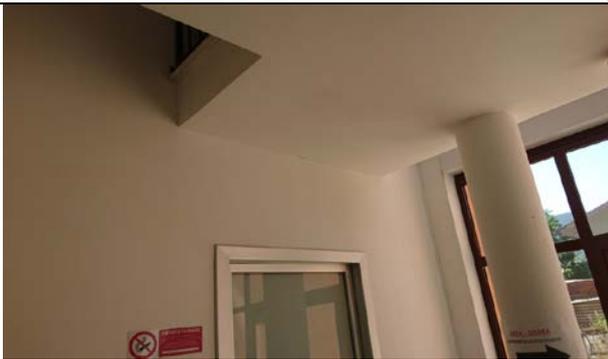
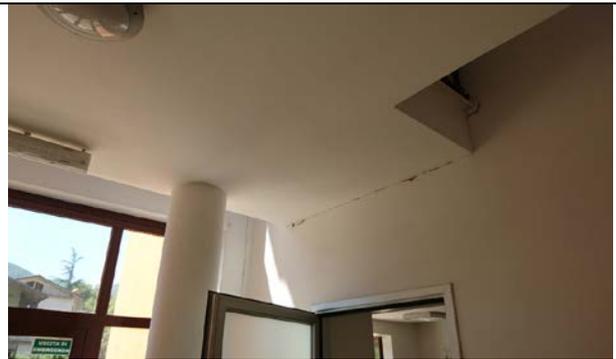
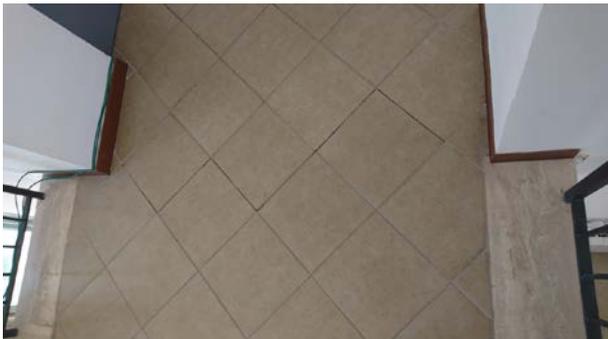
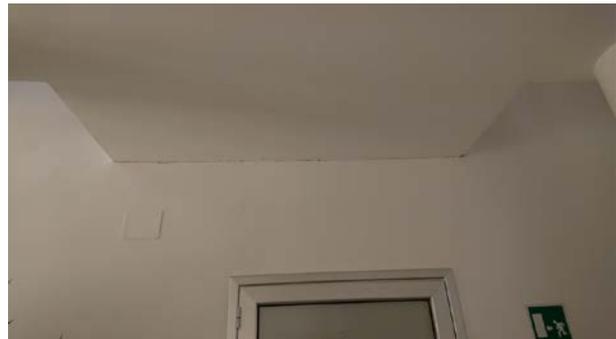
atrio piano terra

Sconnessioni in corrispondenza dei punti di contatto tra strutture diverse: sbalzi del ballatoio a quota 3.10

- **l'intervento di ripristino dei giunti orizzontali** sarà realizzato effettuando un taglio controllato della pavimentazione esistente e del massetto sottostante fino a raggiungere il sottostante solaio per la larghezza necessaria all'alloggiamento del dispositivo di giunzione, successivamente si procederà alla rimozione di intonaci o altri materiali di riempimento in modo da liberare lo spazio tra i due elementi strutturali giuntati. In caso di riscontro di tubazioni dell'impianto idrico e/o di riscaldamento si procederà alla messa in opera di un elemento di giunzione sismica della tubazione costituito da una treccia in acciaio opportunamente conformata in maniera da consentire lo spostamento relativo dei due tratti di a cavallo del giunto.

Liberato il giunto si procederà alla verifica della conformità dell'apertura del giunto alle prescrizioni del progetto strutturale del 2008 e, in caso di non rispondenza, si provvederà all'ulteriore taglio per adeguare le dimensioni del varco; infine si procederà all'alloggiamento del dispositivo di caratteristiche adeguate a ristabilire la continuità del pavimento e la portanza dei carichi almeno pari a quella prevista per i carichi di progetto del solaio di riferimenti (intermedio o di copertura); per la copertura il giunto garantirà anche la perfetta tenuta agli agenti atmosferici. L'intervento sarà completato dal ripristino del massetto e della pavimentazione.

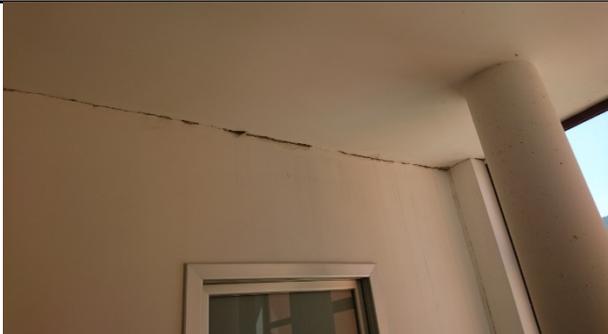
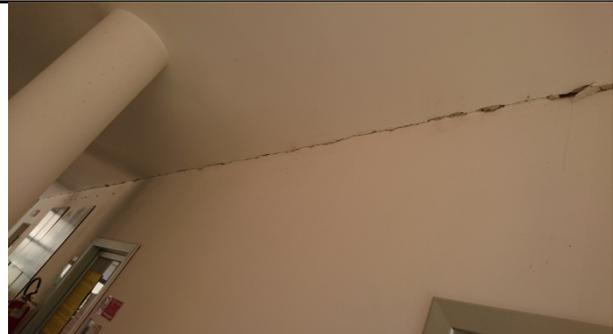
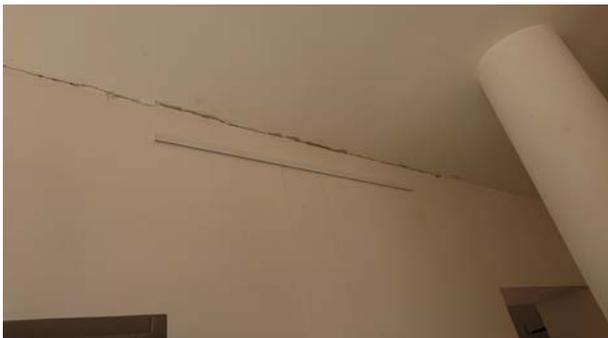
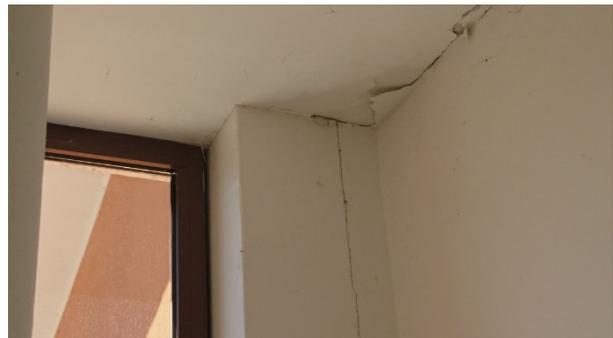
piano primo

Sconnessioni in corrispondenza dei punti di contatto tra strutture diverse: solaio di copertura a quota 6,30

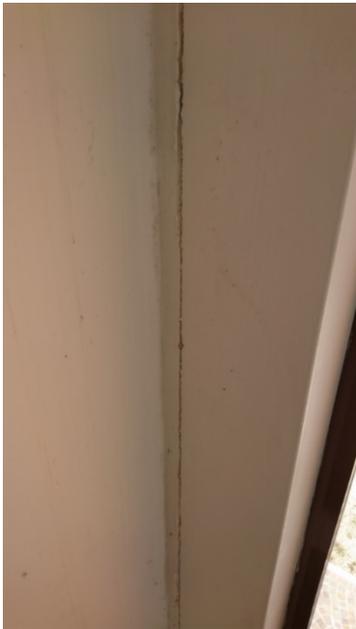
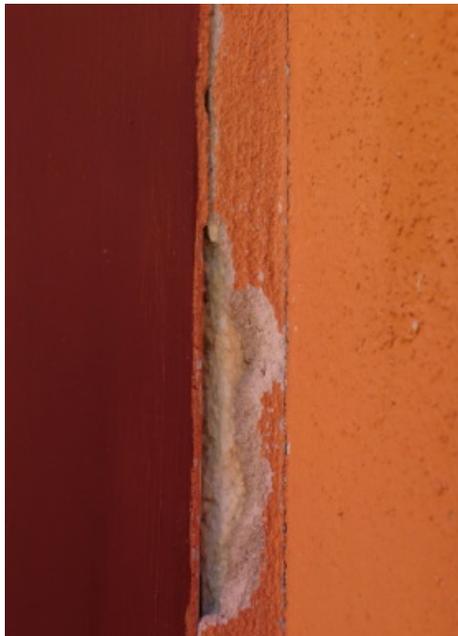
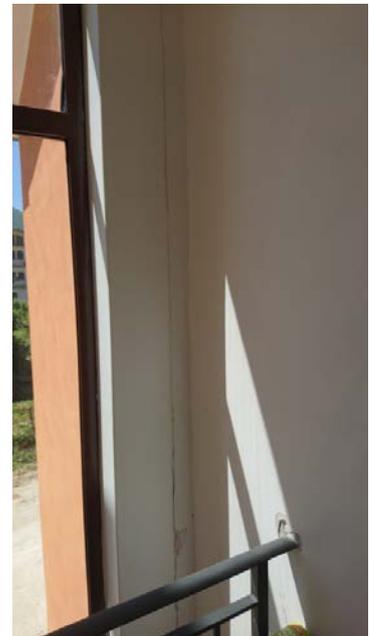
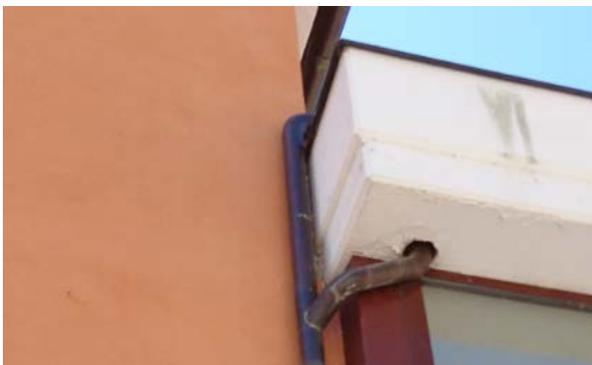
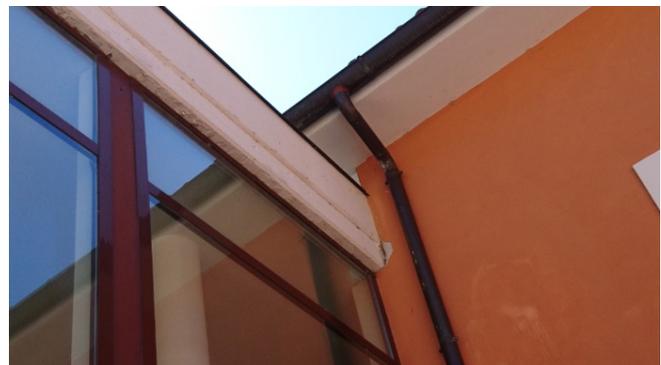
Piano copertura

Sconnessioni in corrispondenza dei punti di contatto tra strutture diverse: copertura e giunti verticali

-l'intervento di ripristino del giunto verticale tra i montanti della struttura in acciaio delle vetrate e gli edifici adiacenti consiste nella rimozione degli strati di intonaco che attualmente coprono il giunto stesso e nella rimozione di eventuali materiali dall'interno del varco capaci di impedire il libero movimento tra le parti, successivamente si procederà all'eventuale integrazione dello strato di isolante tra le due parti, verificando che quello esistente e quello eventualmente aggiunto presentino una resistenza meccanica trascurabile, tale da non impedire il libero movimento delle strutture; infine l'intervento sarà completato con la messa in opera del dispositivo di giunzione a perfetta tenuta nei confronti degli agenti atmosferici e coprigiunto di protezione in lamiera metallica. Intervento analogo sarà realizzato in corrispondenza del giunto tra muretto di copertura ed edifici adiacenti;

- sostituzione della copertura leggera: il ripristino dei giunti di copertura richiede la rimozione del manto in lamiere coibentate e della loro struttura di sostegno e la rimozione del manto impermeabilizzante in guaina bituminosa al fine di consentire le necessarie lavorazioni sui giunti. Il successivo ripristino consisterà nella realizzazione di un nuovo manto impermeabile, previa regolarizzazione e preparazione del sottofondo con

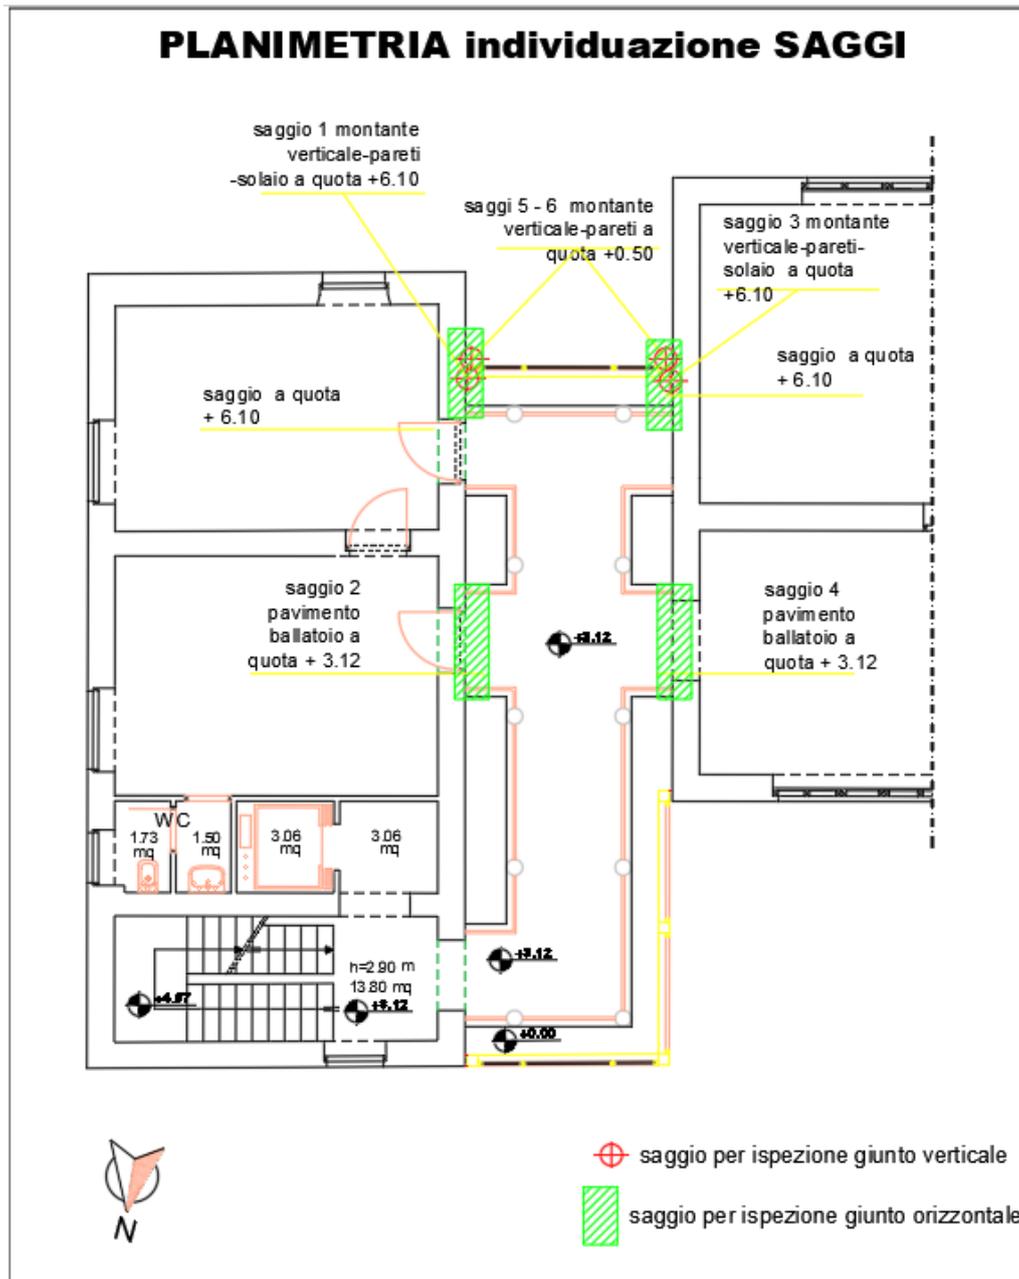
Dal rilievo diretto e si è avuta conferma che la struttura dell'atrio è distanziata dalla muratura dei due edifici adiacenti con interposizione di un pannello in polistirene, tuttavia i varchi dei giunti sono stati ostruiti in maniera impropria da intonaco, massetto e calcinacci, che hanno reso inefficace il sistema.
