# COMUNE DI TOSSICIA

### LAVORI DI MANUTENZIONE STRAORDINARIA

## PERIZIA GIUSTIFICATIVA DI VARIANTE

- Lavori di:** Intervento di Straordinaria Manutenzione sui Padiglioni del Cimitero Comunale di Tossicia (TE).
- Ubicazione:** Cimitero Comunale di Tossicia (TE).

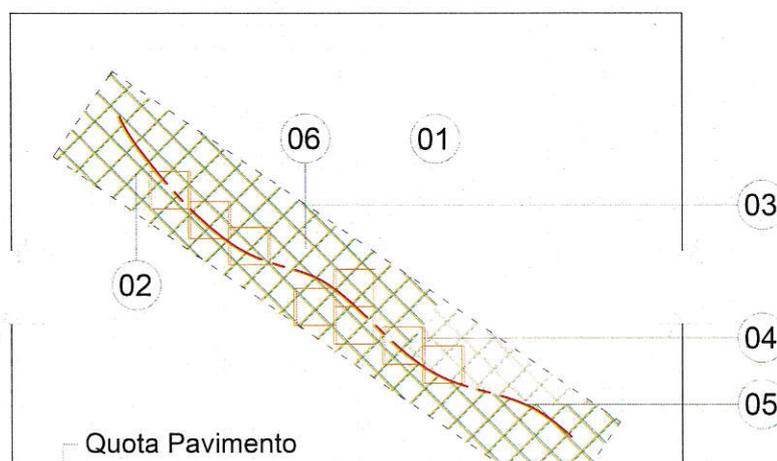
ESEMPIO SCHEMATICO RIPARAZIONE LESIONI LEGGERE

Altre porzioni murarie hanno riportato delle lesioni leggere alle quali è necessario porre rimedio; in altre porzioni di muro, le lesioni che si sono generate a causa degli avversi eventi sismici sono profonde e molto più gravi, in particolare nella porzione di muro di cinta che funge da balaustra, situato sul lato est subito dopo l'ingresso principale al cimitero, si è verificato un distacco notevole fra i due paramenti murari perpendicolari, altre lesioni generate arrivano fin quasi a quota terreno dal lato esterno del muro di cinta. La situazione descritta è ampiamente descritta negli elaborati grafici e nella documentazione fotografica allegata alla relazione.

Successivamente alla prima fase delle lavorazioni sopra descritte, dovranno essere eseguite tutte quelle opere edili inerenti alla riparazione delle lesioni presenti sulle murature verticali. Sono state previste infatti lavorazioni relative alla riparazione delle lesioni leggere riscontrate sulle murature con applicazione di rete in fibra di vetro (del peso min. 140 gr/mq), previa spicconatura dell'intonaco a cavallo delle lesioni per un'ampiezza di 50 cm e successiva ripresa di intonaco cementizio da esterno.

INTERVENTO DI RIPARAZIONE DEI TRAMEZZI E TAMPONATURA MEDIANTE APPLICAZIONE DI RETE IN FIBRA DI VETRO PORTA-INTONACO 140 GR/MQ E MALTA CEMENTIZIA A REATTIVITÀ FASCE PERIMETRALI "A CAVALLO" DELLE LESIONI SU TRAMEZZI E MURATURE

- 01 - Parete
- 02 - Fasce di ancoraggio realizzate con malta cementizia a reattività pozzolanica bicomponente ad elevata duttilità e rete bilanciata in fibra di vetro alcaliresistente apprettata. (Rete in fibra di vetro di 50 cm con sovrapposizione sulla lesione non inferiore a 25 cm peso MINIMO 140 gr/mq).
- 03 - Linea di apertura della lesione mediante la rimozione dell'intonaco e messa a nudo del tramezzo
- 04 - Nuove parti in laterizio di consolidamento dove necessario
- 05 - Lesione
- 06 - Rete in fibra di vetro

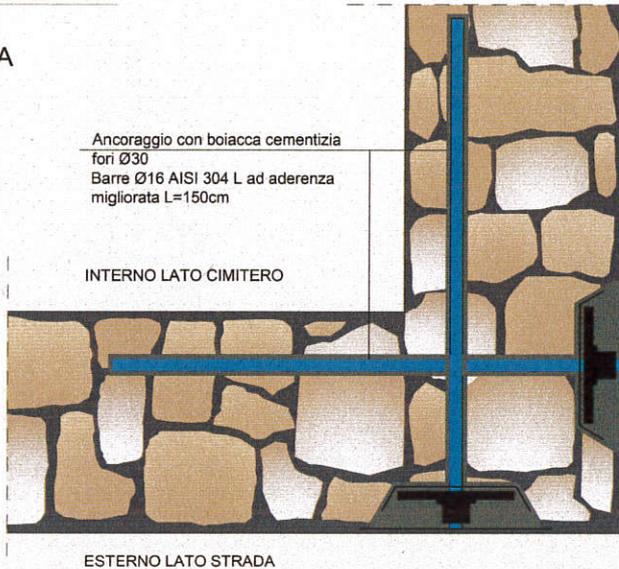
### DETTAGLIO "A"

Sulla parte di parapetto in muratura a spigolo, nella zona d'ingresso al cimitero lato sud-est, sono state previste n. 4 perniture armate con barre  $\varnothing$  16 in acciaio ed iniezioni con malta anti-ritiro. A causa degli eventi sismici e degli smottamenti del terreno sottostante, quest'ultimi dovuti alle abbondantissime piogge ed eccezionali nevicate del gennaio 2017, lo spigolo murario sul lato sud-est del muro di cinta, ha subito un notevole distacco all'incrocio delle murature. La lavorazione prevista di perniture dei due paramenti murari su entrambi i lati, posati in opera in modalità sfalsata nelle due direzioni. Questa tipologia di interventi strutturali garantiscono il ripristino delle caratteristiche meccaniche del paramento murario, attualmente compromesse.

Il rinforzo strutturale dei cantonali e martelli murari, lungo tutta l'altezza della cella muraria, dovrà avvenire seguendo scrupolosamente le seguenti indicazioni:

- 1- pulizia accurata dei supporti mediante spazzolatura ed eliminazione di parti friabili ed inconsistenti;
- 2- stuccatura delle lesioni con malta antiritiro;
- 3- realizzazione dei perfori armati con barre d'acciaio iniettate con malta antiritiro.

**LE PERFORAZIONI VERRANNO REALIZZATE CON TRAPANO A ROTAZIONE, SENZA PERCUSSIONI CHE POTREBBERO DANNEGGIARE LA STRUTTURA.**
